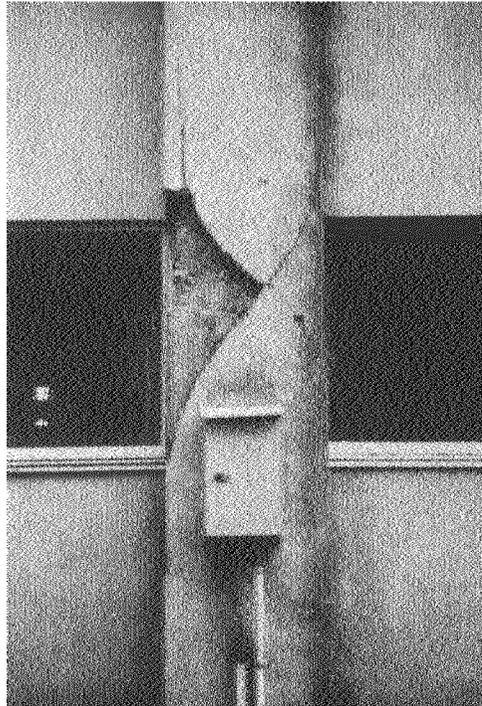
Fotografía 3. La única columna clasificada con el nivel de daño IV (1CA9). Se desprendió el concreto de recubrimiento con espesor igual a 5 cm. Se observa porosidad y huecos en el concreto

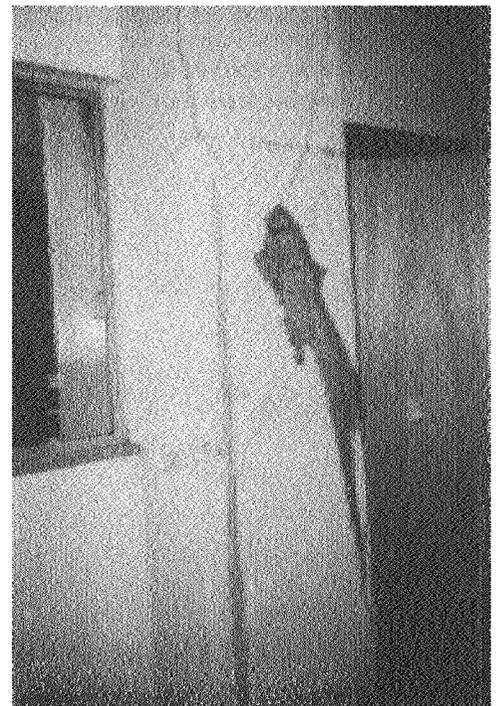
Fotografía 4. Aspecto interior de la columna de la fotografía 3. La anchura del agrietamiento es igual a 6 mm

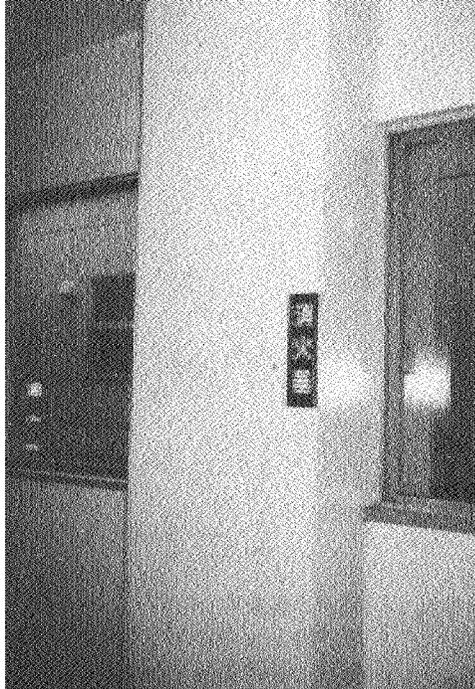
Fotografía 5. Aspecto interior de $2C_{A9}$. Se ha clasificado con el nivel de daño III; anchura de agrietamiento igual a 1.2 mm
