### LOGROS

### SITUACIÓN ACTUAL

### COMPORTAMIENTO DE LAS VIVIENDAS FRENTE A SISMOS POSTERIORES

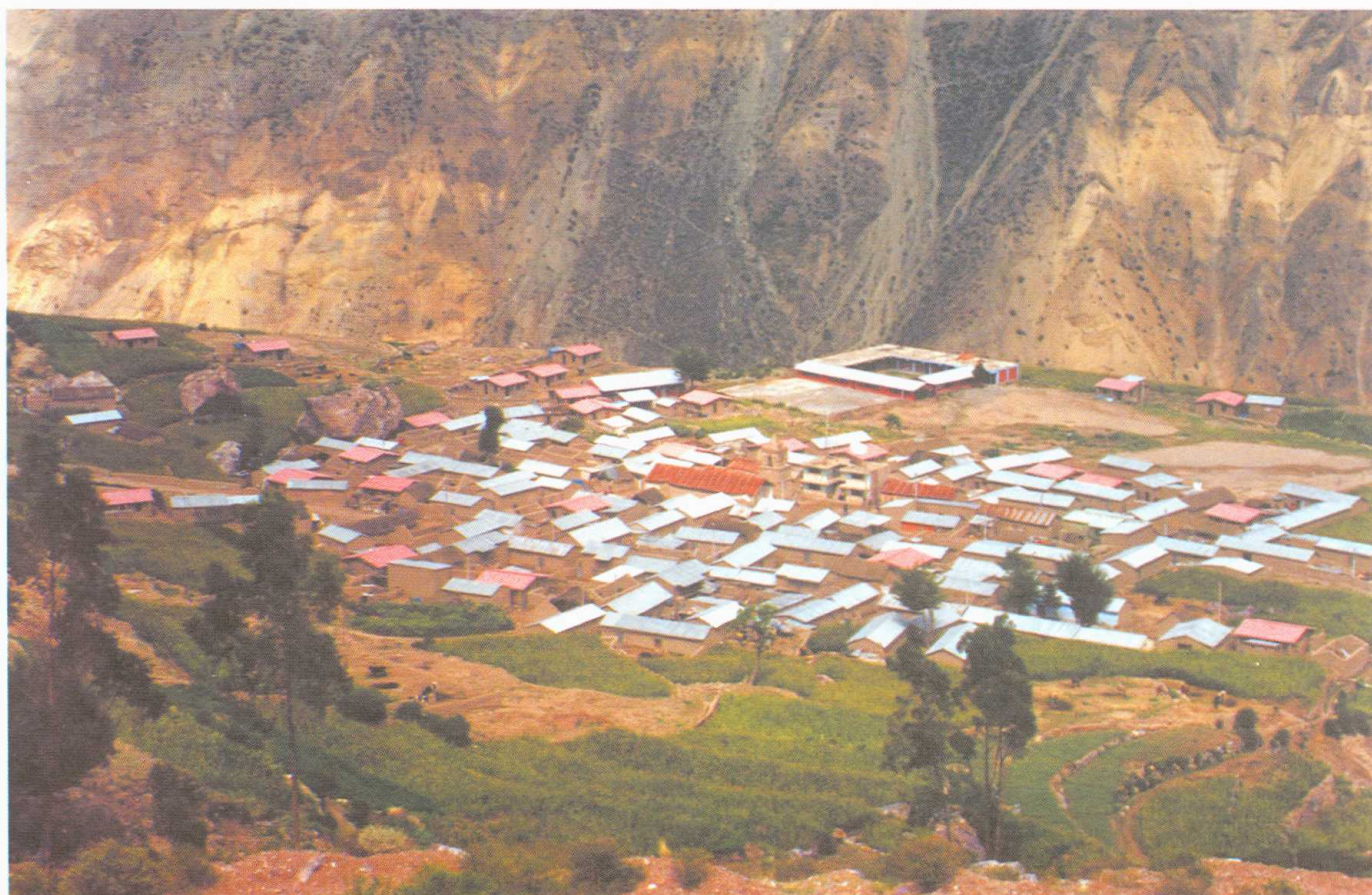
Centro poblado comunidad de Pachas,  
post-reconstrucción

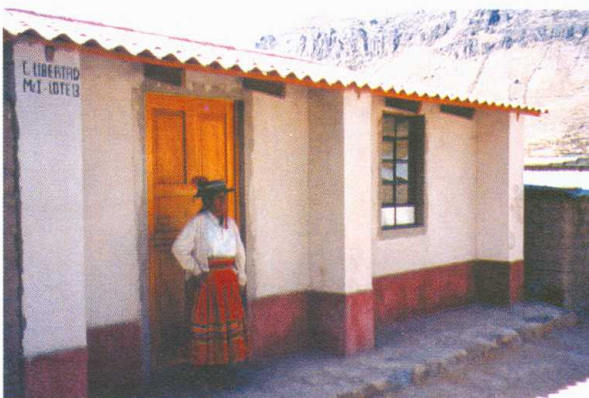
En el caso de las viviendas reconstruidas por CESEDEM en Calacoa, 12 presentan rajaduras en los tarrajes y derrames, de las cuales 2 tienen rajaduras en la parte superior interna de la mocheta central, requiriendo ser reparadas. **En ningún caso, estos daños, afectan estructuralmente la vivienda y su habitabilidad.**

Daños en vivienda de Calacoa
