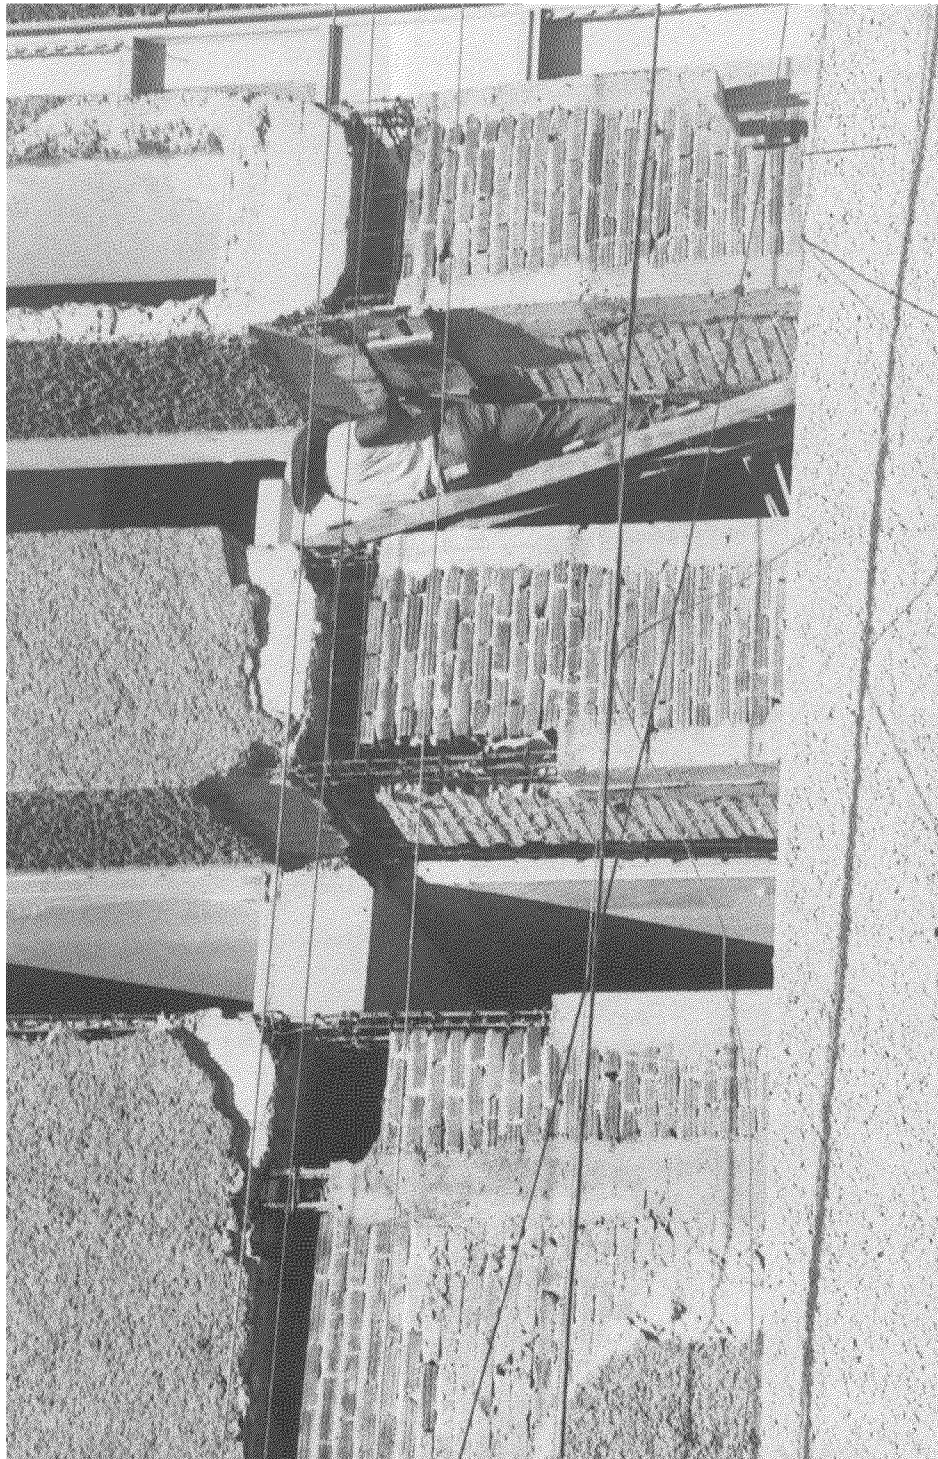
Foto 10.- Muros exteriores de mampostería en proceso de reparación [1].

Photo 10.- Facade masonry walls being repaired [1].
