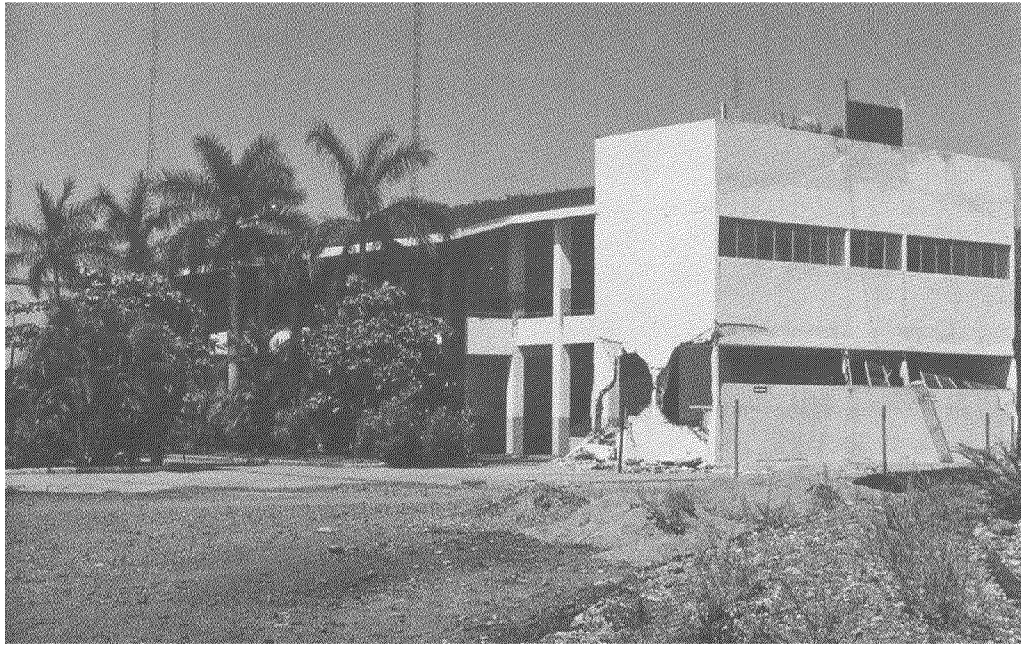
Foto 12.- Edificio del Ayuntamiento después del sismo de 1985 [1].

Photo 12.- City Hall Building after the 1985 earthquake [1].

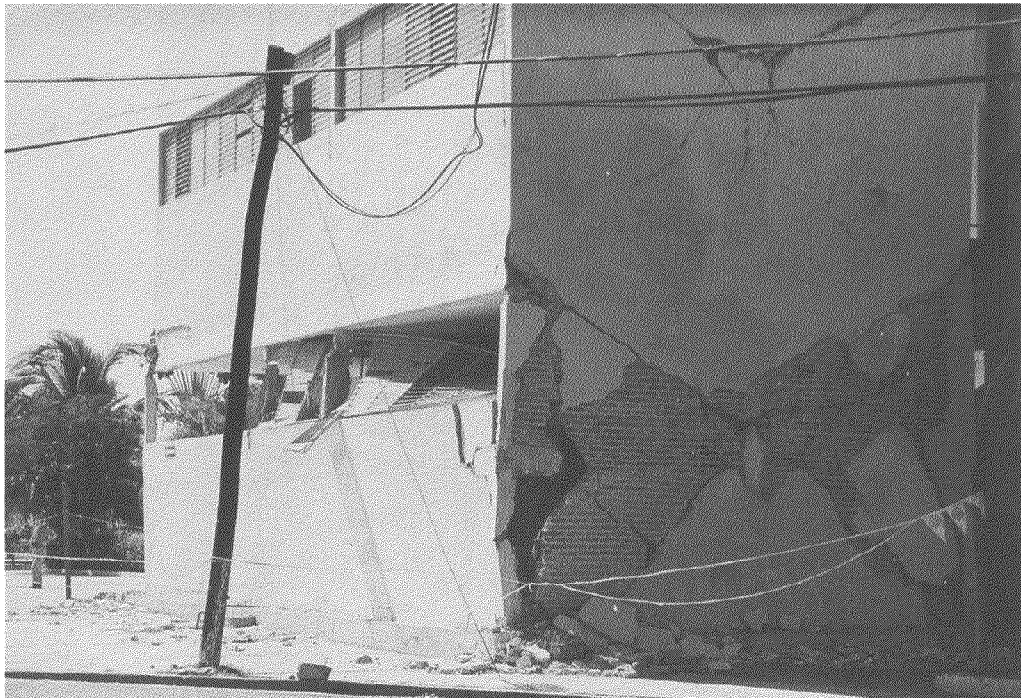
Foto 13.- Daño severo observado en los muros de mampostería de la estructura de dos niveles ubicada en la parte Este del complejo [1].

Photo 13.- Major damage observed in the masonry walls of the two-story structure located in the eastern part of the complex [1].
