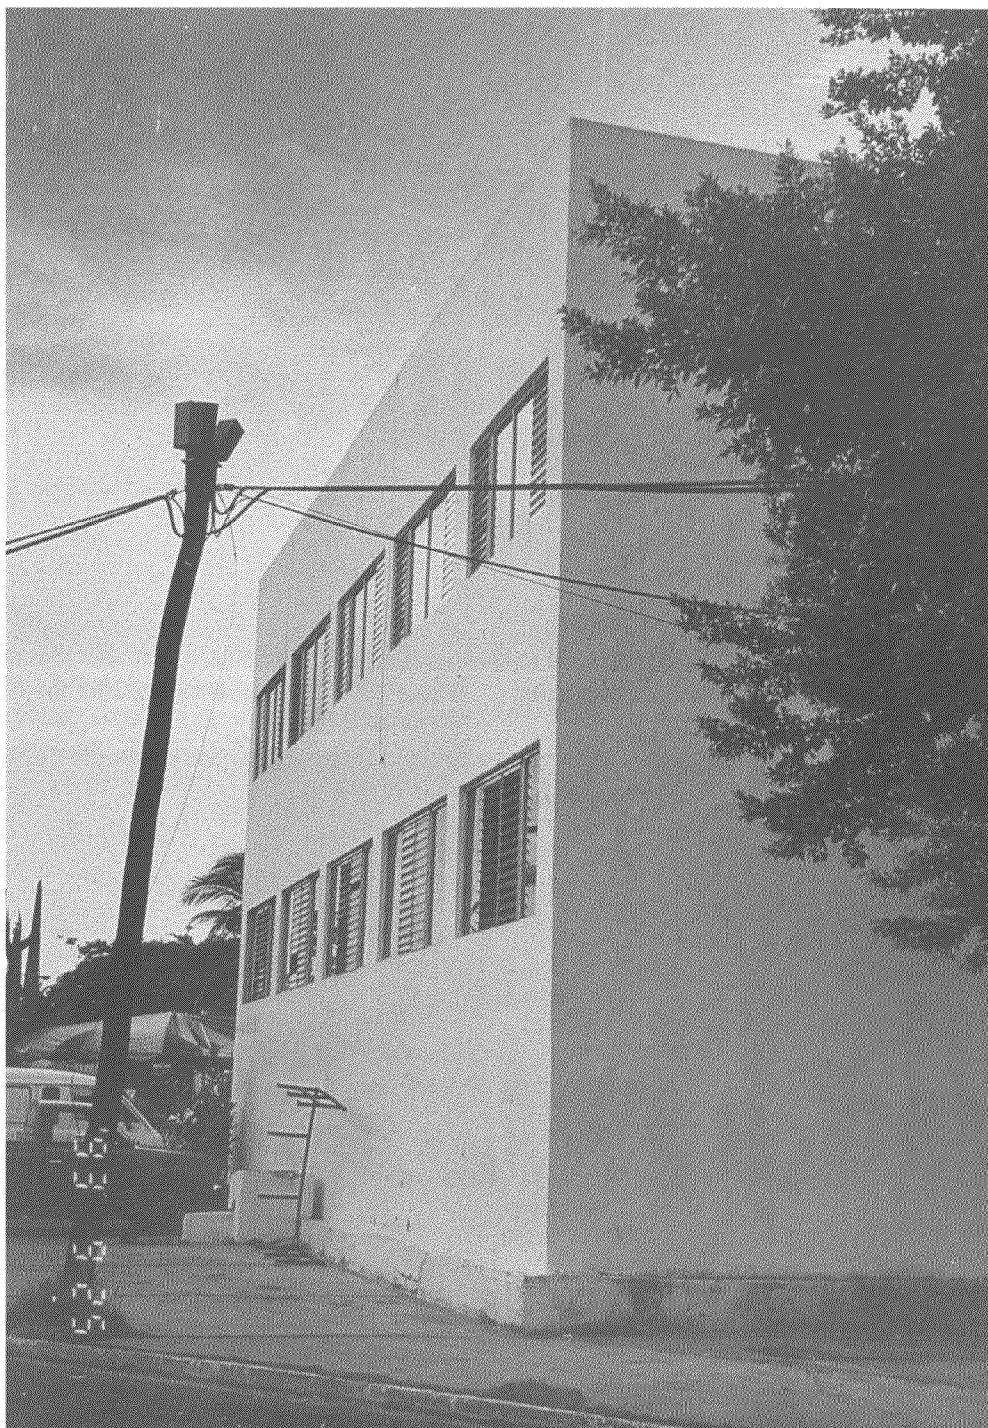
Foto 14.- Estructura de mampostería ubicada en la parte Este del complejo, en donde se observa el refuerzo de castillos (columnas) y la reparación de los muros de mampostería (septiembre de 1993).

Photo 14.- Masonry structure located in the eastern part of the complex, where tie-columns and masonry wall repair can be observed (September 1993)
