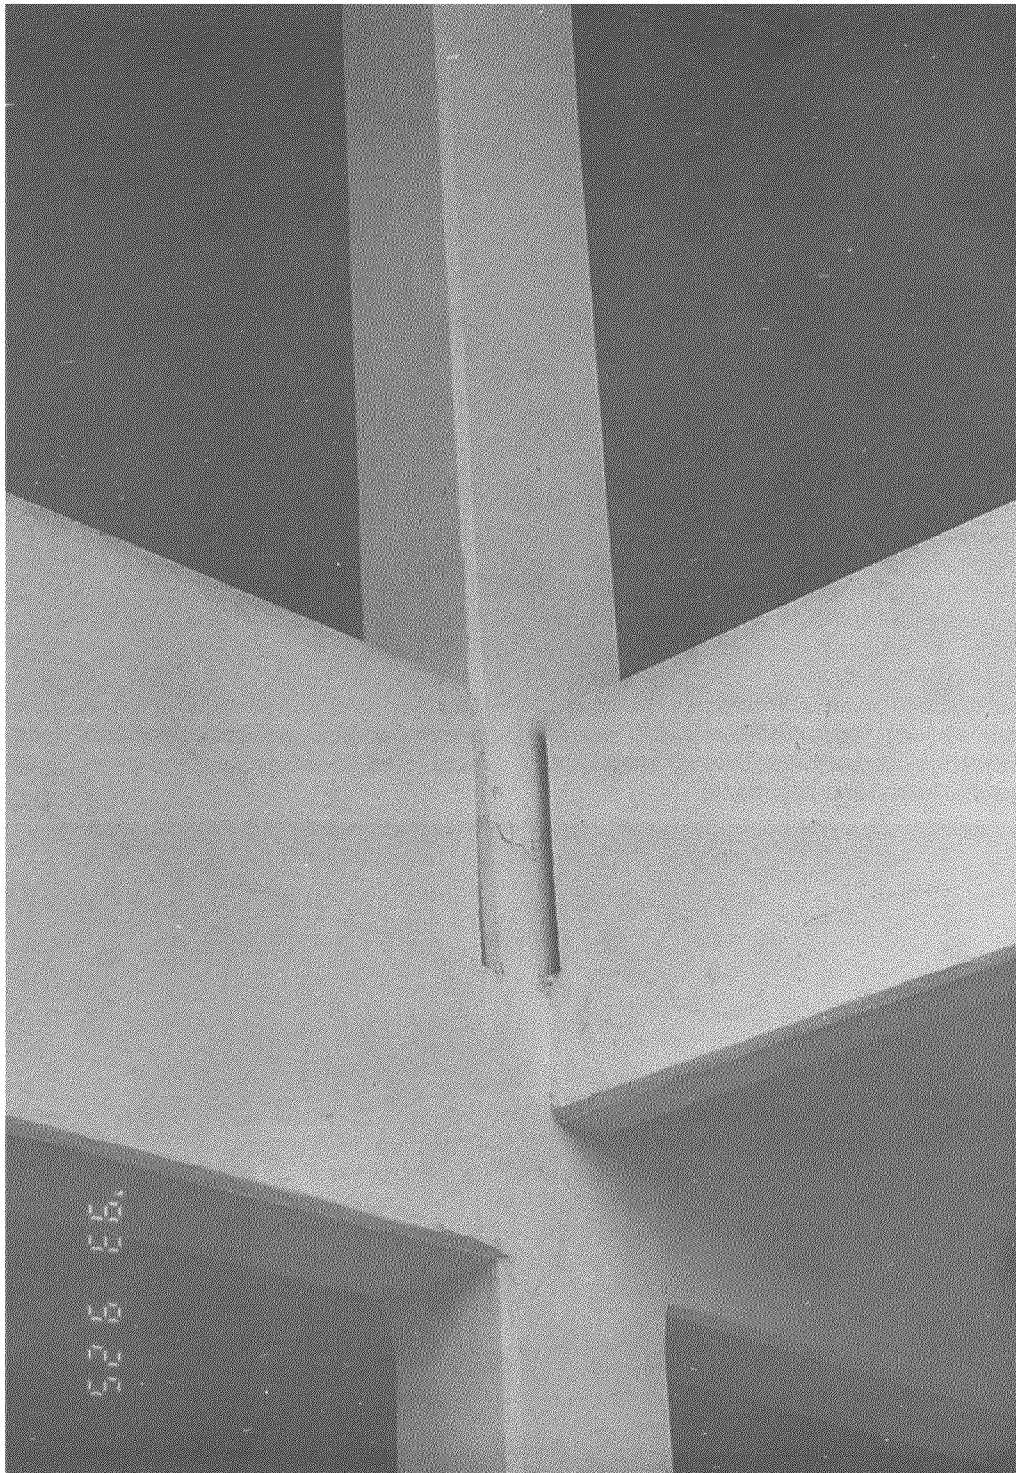
Foto 15.- Ranuras de separación entre los pretiles y las columnas de CR (septiembre de 1993)

Photo 15.- Separation grooves between the RC spandrel walls and the RC columns
