#### 4) Edificio de Correos

Ubicado al Sur del edificio del Ayuntamiento en la calle Nicolás Bravo. Estructura de CR representada con el número 26 en el informe del AIJ.

#### 4) Post Office Building

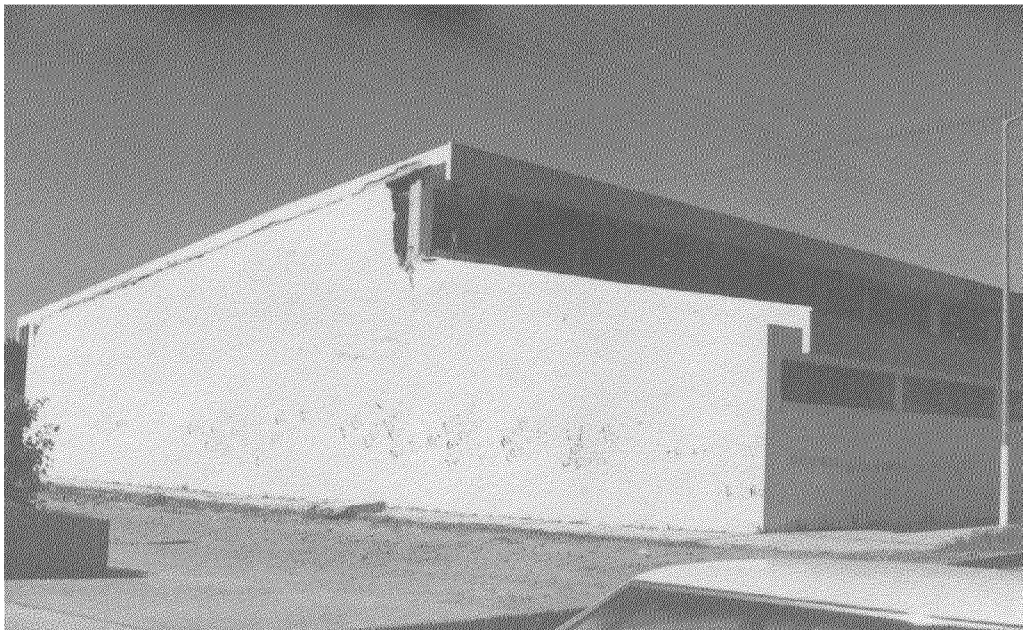
**Características del daño por sismo:** Se presentó daño menor en la columna esbelta que sirve de apoyo al volado de la losa de azotea en el lado Este de la estructura (Foto 16).

**Seismic damage:** There was minor damage in the slender column, which acts as support for the corbel of the roof slab in the eastern side of the structure (Photo 16).

Foto 16.- Fachada Sur del edificio de correos en la cual se aprecia el daño en la columna que soporta el volado en el lado Este de la estructura [1].

Photo 16.- South facade of the post office building, in which damage in the column which supports the corbel in the eastern side of the structure is seen [1].

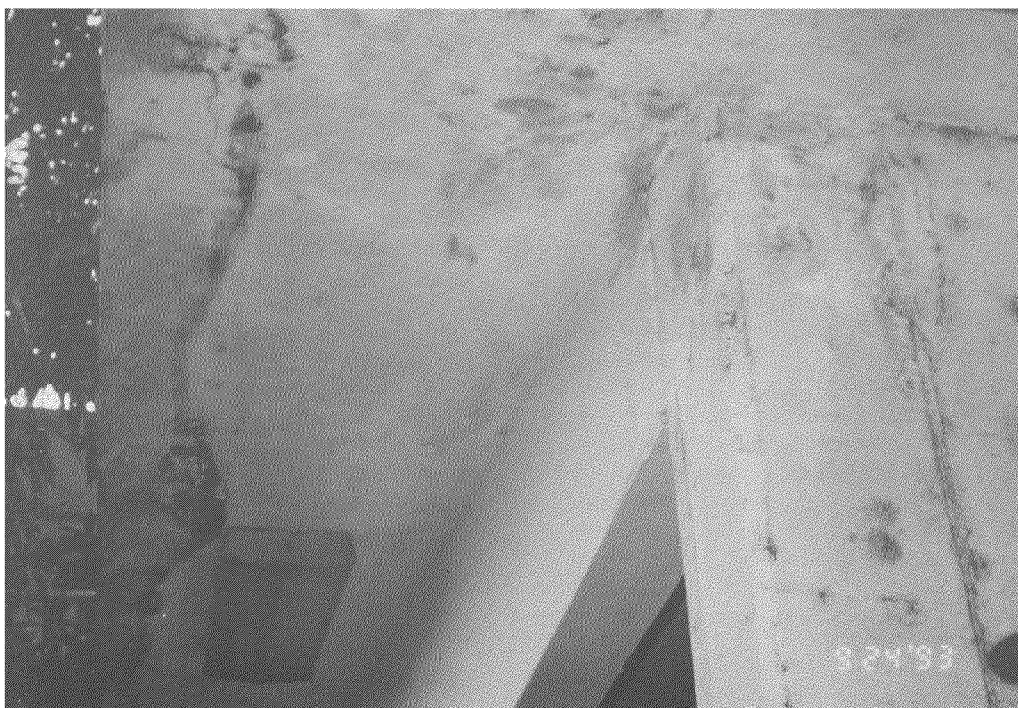
**Características del método de refuerzo:** La estructura fue reparada. Durante la visita en 1993, se observaron desprendimientos del recubrimiento de concreto con exposición del acero de refuerzo en algunas partes de la estructura (Foto 17). El problema de durabilidad puede ser atribuido a la baja calidad del concreto empleado en los elementos estructurales. No se apreció un cambio estructural importante.

**Repair and/or strengthening method:** The structure was repaired. During the September 1993 visit, it was noted that the concrete cover had spalled exposing the reinforcement in some parts (Photo 17). The durability problem can be attributed to the low-quality concrete used in the structural elements. No significant structural change was noted.

Foto 17.- Desprendimiento del recubrimiento de concreto y exposición del acero de refuerzo.

Photo 17.- Concrete cover spalling with exposure of the reinforcement bars.
