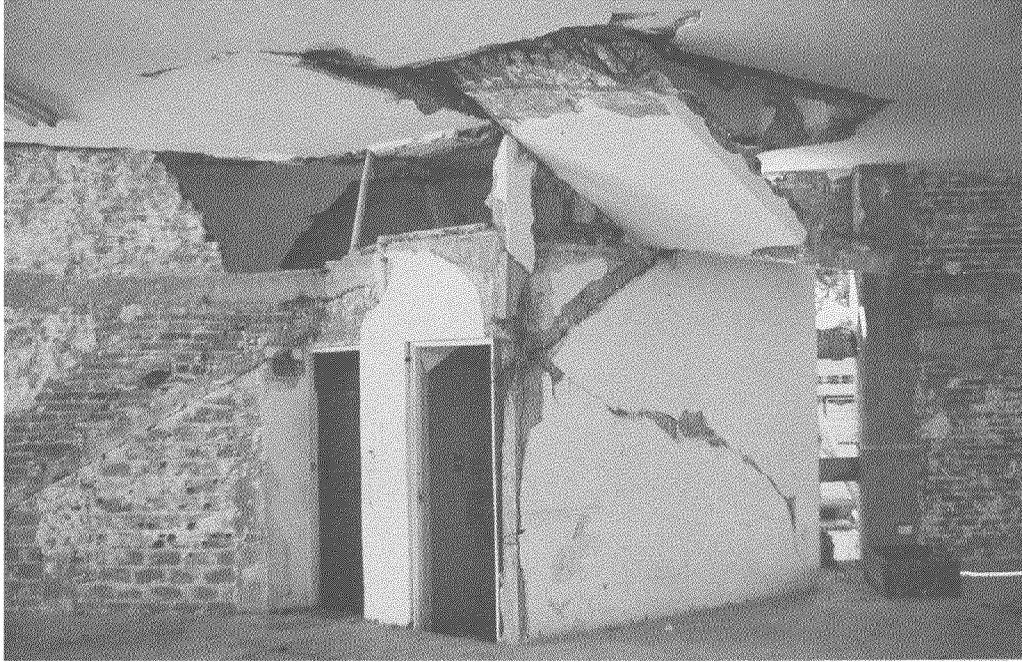
Foto 20.- Daño en la estructura de escaleras y el agrietamiento en los muros de mampostería [1].

Photo 20.- Damages in the stairway structure and cracking in the masonry wall [1].
