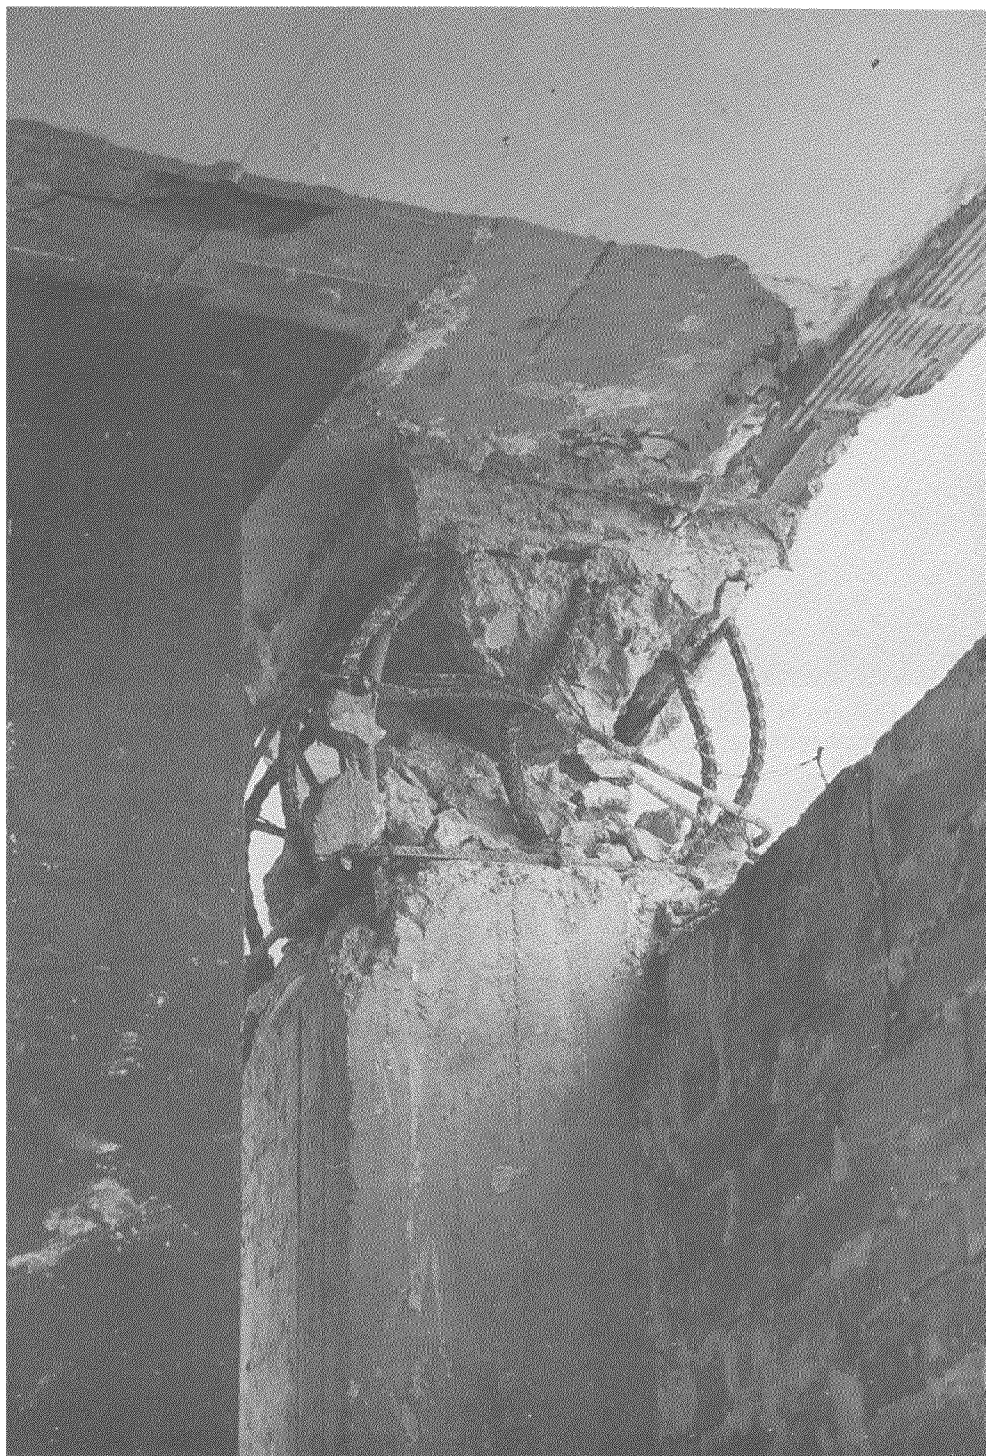
Foto 22.- Falla por cortante en la parte superior de las columnas de la planta baja en la colindancia Noroeste [1]

Photo 22.- Shear failure in the upper part of the columns of the ground floor in the northeast side [1]
