#### 7) Galería S.A.

Building located on Guillermo Prieto Street, between Lázaro Cárdenas and Juan Alvarez Streets. RC structure identified with number 11 in the AIJ report.

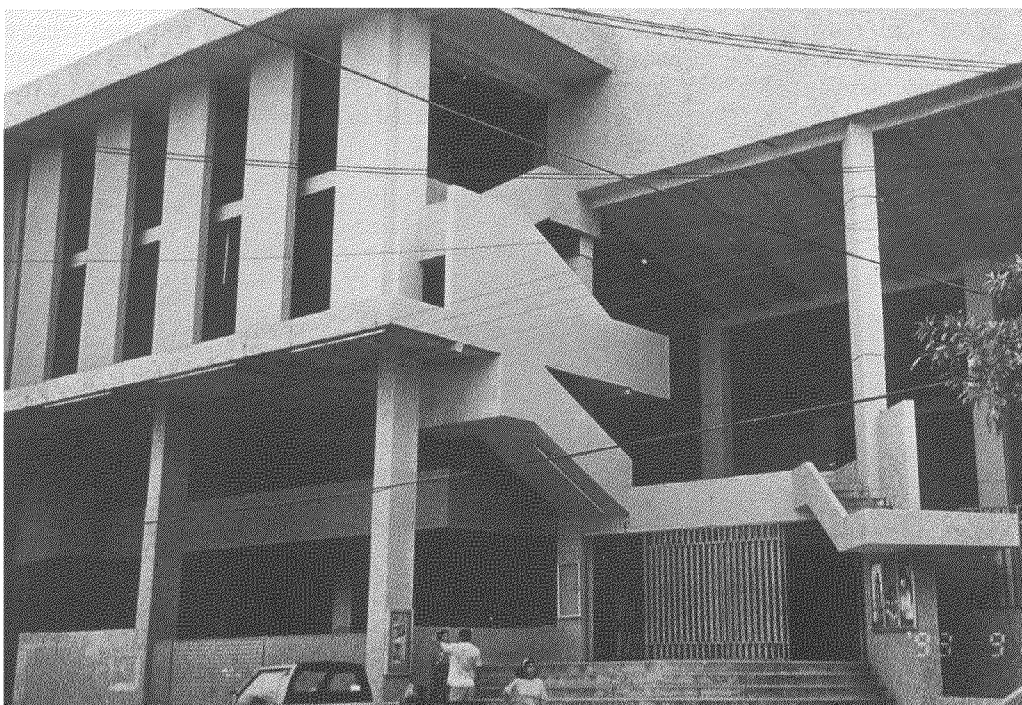
Foto 25.- Vista actual de la estructura. Los muros de mampostería dañados fueron removidos.

Photo 25.- Aconcagua Cinema as of September 1993. Damaged masonry walls have been removed.
