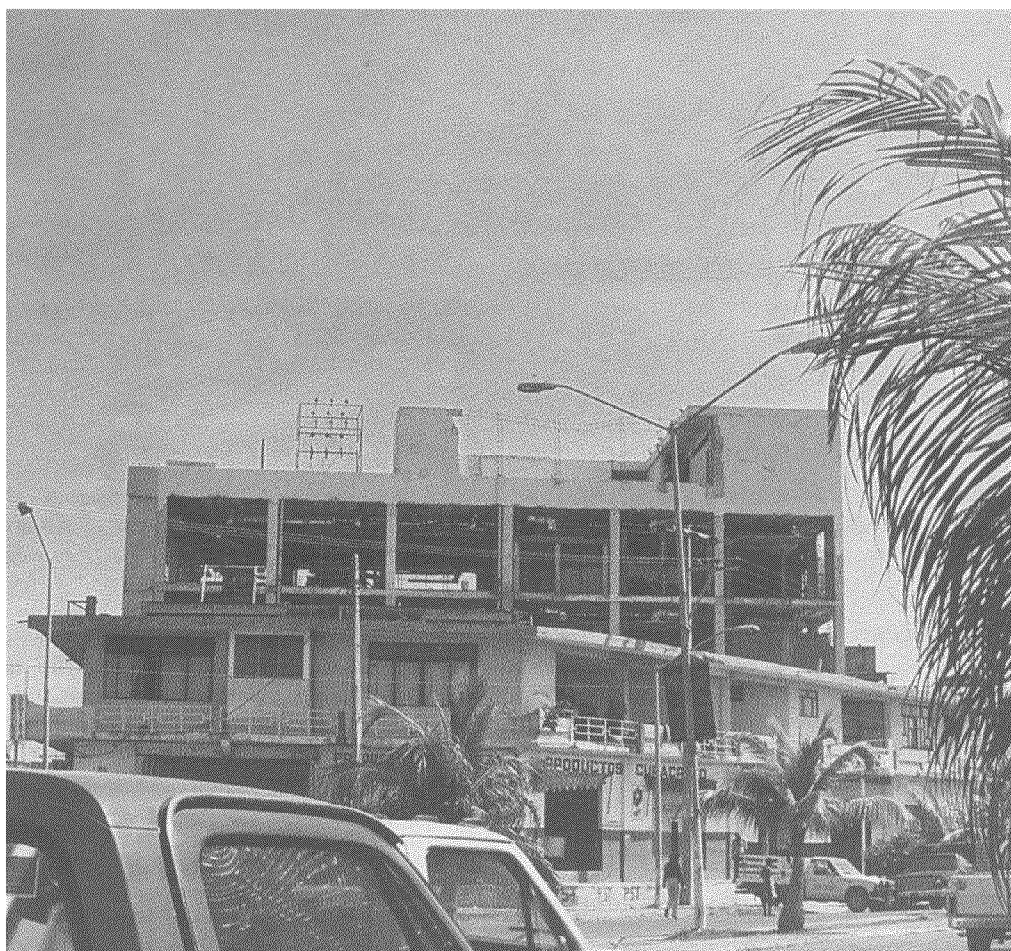
Foto 26.- Edificio Galería S.A. durante los trabajos de reparación inmediatamente después de los sismos de 1985.

Photo 26.- Galería, S.A. building during repair immediately after the 1985 earthquakes
