#### 8) Edificio Llamado "Médico General"

#### 8) Building Named "Médico General"

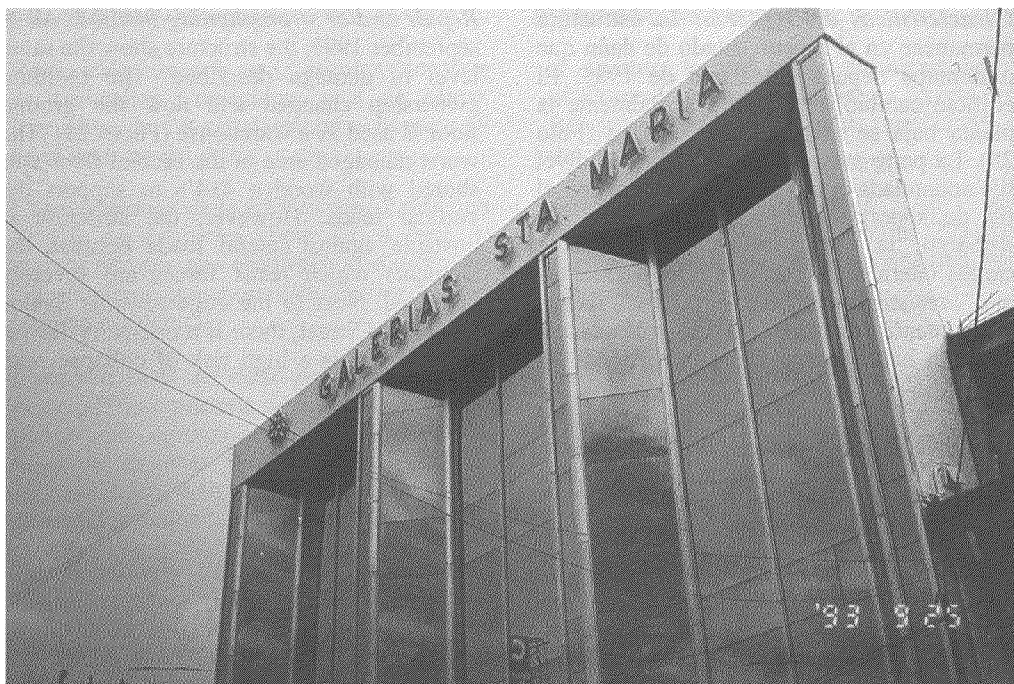
Foto 27.- Edificio Galería S.A. en septiembre de 1993.

Photo 27.- Galería, S.A. building in September 1993.
