## 11) Mercantil Mueblera

Located on Nicolás Bravo Street, between José María Morelos and Francisco Javier Mina Streets. An RC structure identified with number 21 in the AIJ report.

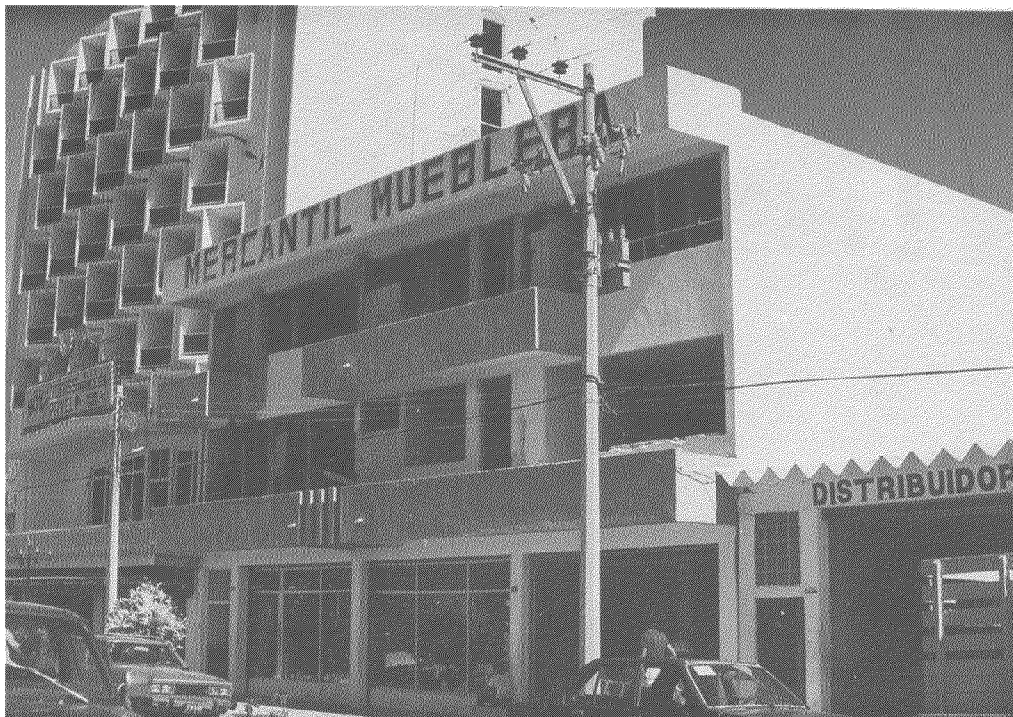
**Características de la edificación:** Estructura de CR de tres niveles (Foto 36) con marcos resistentes a momento y muros de mampostería confinada ligados a los marcos en las colindancias Norte y Sur.

**Structural characteristics:** An RC-MRF structure with three stories (Photo 36) with confined masonry walls connected to the frames in the north and south sides.

Foto 36.- Mercantil Mueblera posteriormente al sismo de 1985 [1].

Photo 36.- Mercantil Mueblera after the 1985 earthquake [1].
