## 12) Hotel Costa Brava

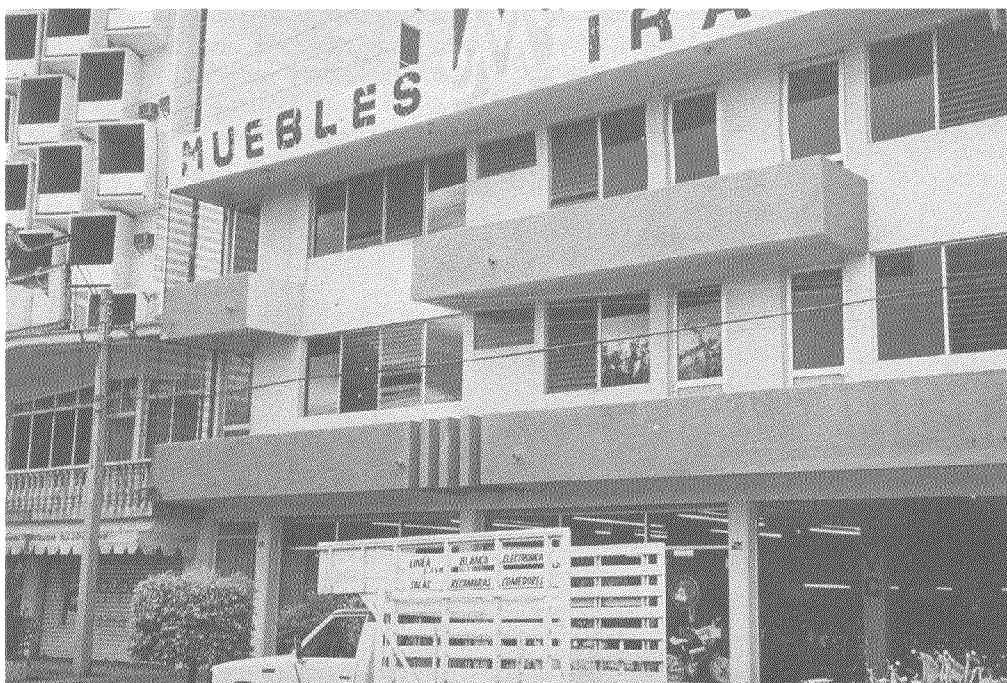
Foto 38.- Mercantil Mueblera en septiembre de 1993.

Photo 38.- Mercantil Mueblera in September 1993.
