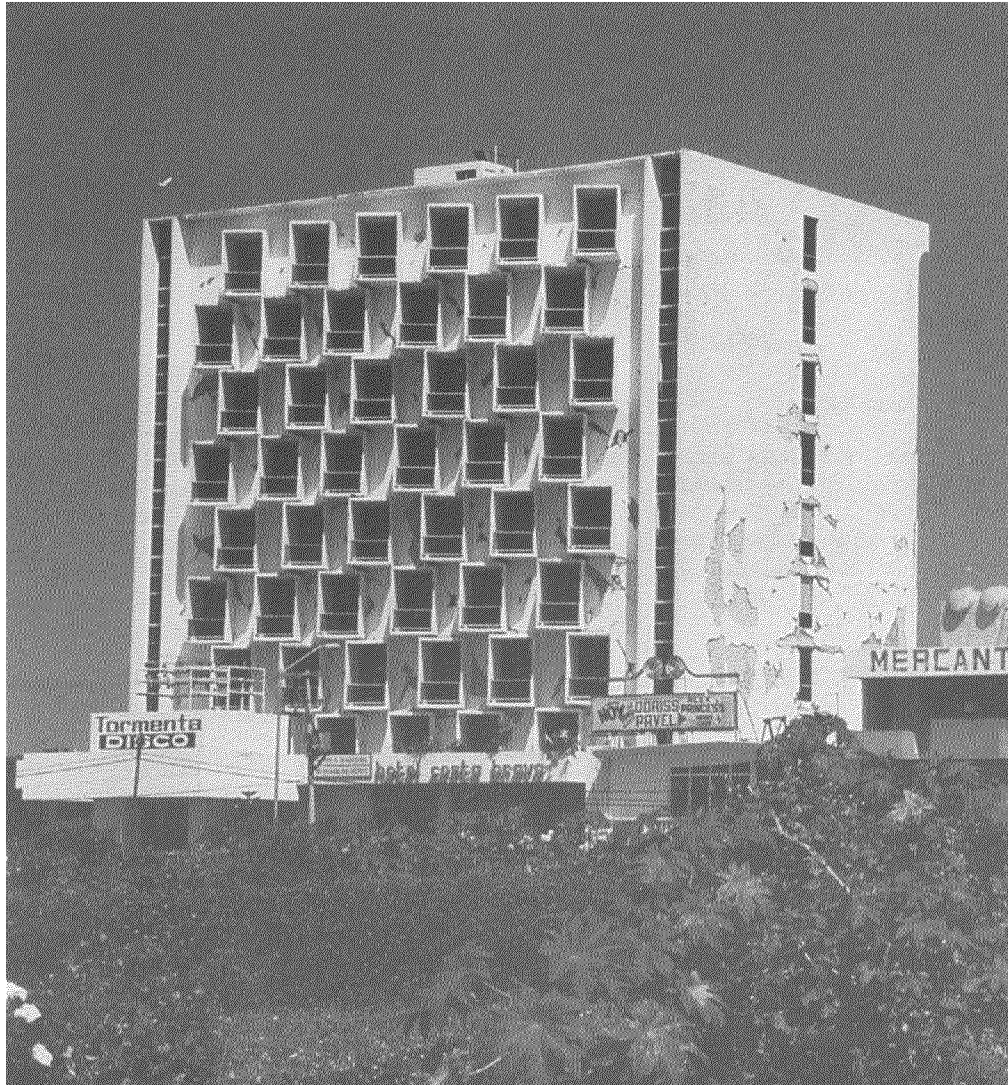
Foto 39.- Hotel Costa Brava después del sismo de 1985 [1].

Photo 39.- Hotel Costa Brava after the 1985 earthquake [1].
