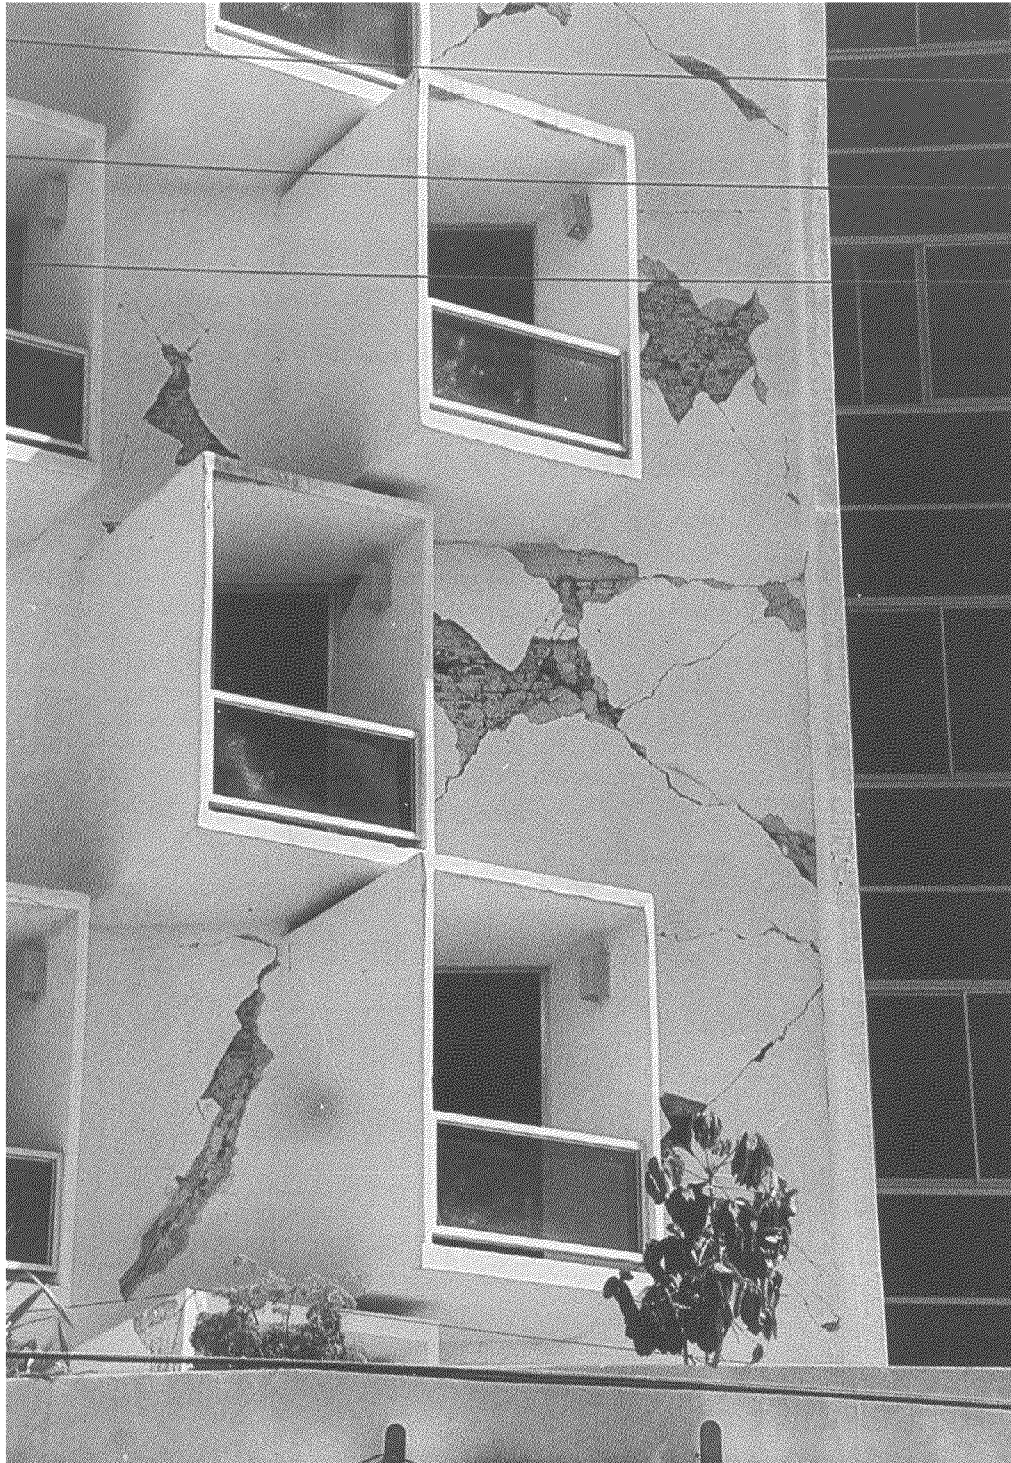
Foto 40 - Agrietamiento por cortante en muros de mampostería de la fachada principal [1].

Photo 40.- Shear cracking in masonry walls of the main facade [1]
