4. REHABILITACION DE LOS HOTELES EN IXTAPA

4. REHABILITATION OF HOTELS IN IXTAPA

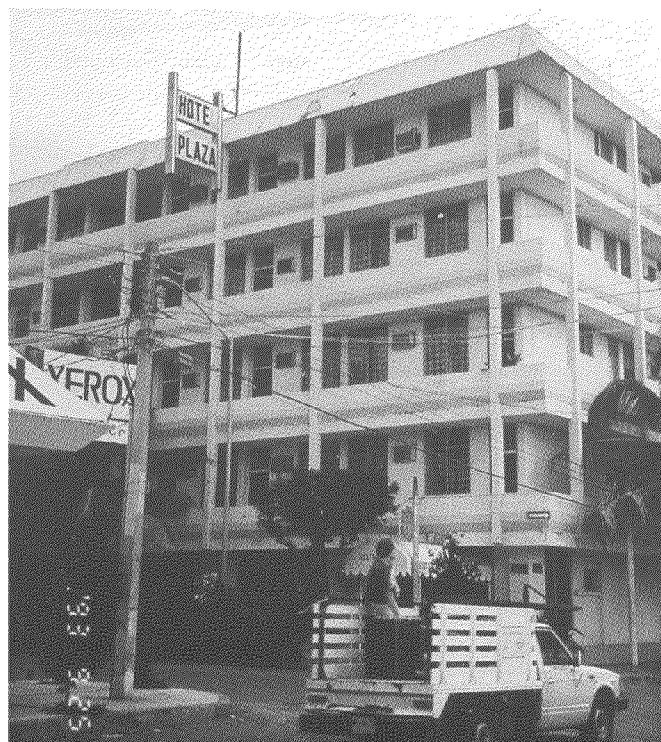
Foto 44 .- Hotel Plaza en Septiembre de 1993.

Photo 44.- Hotel Plaza in September 1993.
