**5) Hotel Riviera del Sol (actualmente Hotel Fontan)**

**5) Hotel Riviera del Sol (now Hotel Fontan)**

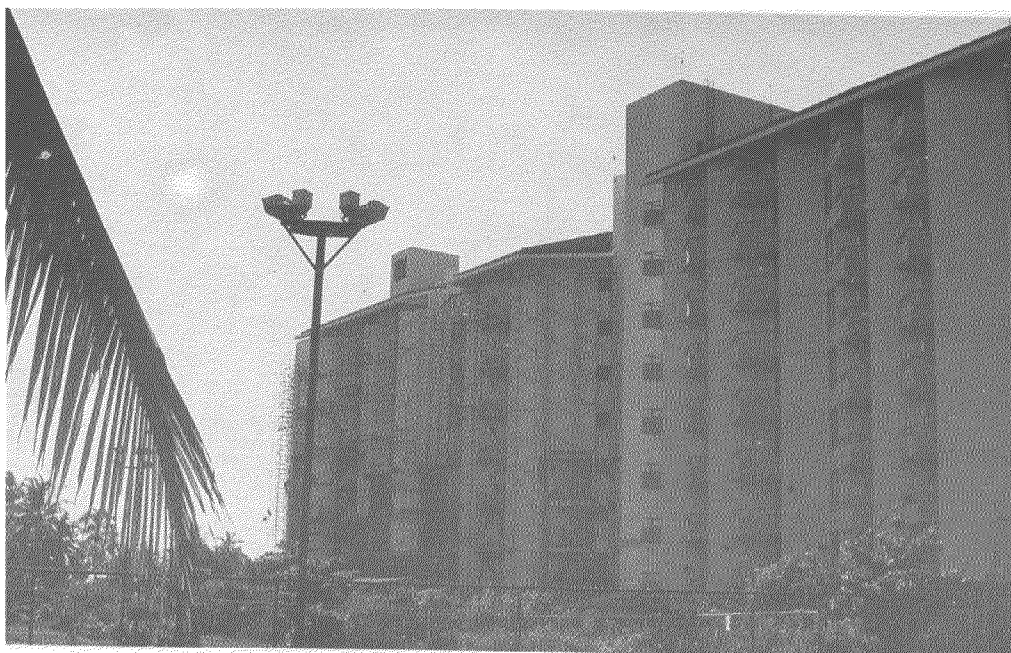
**Características del daño por sismo:** Los muros de mampostería estructural de fachadas y colindancias presentaron agrietamiento diagonal por esfuerzos de cortante. También se observó agrietamiento horizontal en dichos muros coincidiendo con la cara inferior de las trabes de cada nivel. Cuando se revisó el edificio por los investigadores del AIJ en 1985, se estaban realizando los trabajos de reparación de estos muros.

**Seismic damage:** The structural masonry walls in facades and sides showed diagonal cracking because of shear stresses. Also horizontal cracking could be seen. The cracking corresponded to the beam soffits at every floor. When the building was inspected by AIJ investigators in 1985, repair work was being done on these walls.

**Foto 52.-** Hotel Riviera del Sol durante los trabajos de reparación después del sismo de 1985 [1].

**Photo 52.-** Hotel Riviera del Sol during repair after the 1985 earthquake [1].

**Características del método de refuerzo:** Después del sismo, se iniciaron los trabajos de reparación de los muros de mampostería dañados.

**Repair and/or strengthening method:** Only damaged masonry walls were repaired.

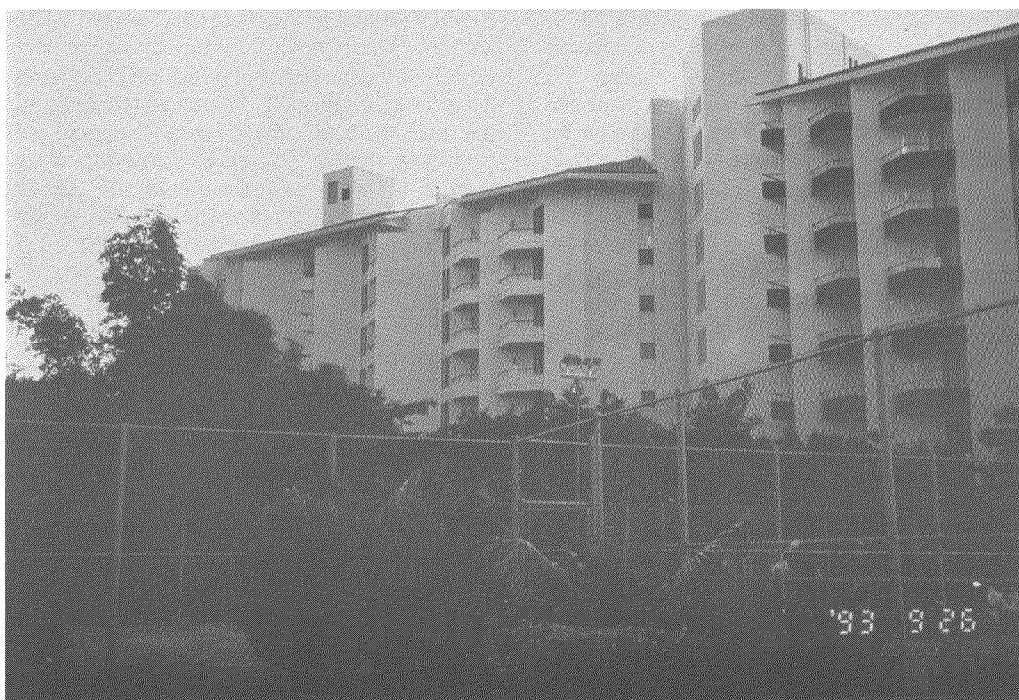
Foto 53.- Hotel Fontan en septiembre de 1993.

Photo 53.- Hotel Fontan in September 1993.
