## 5. REPARACION Y REFUERZO DE EDIFICIOS EN LA CIUDAD DE ZIHUATANEJO

### 1) Impresos López

## 5. REPAIR AND STRENGTHENING OF BUILDINGS IN THE CITY OF ZIHUATANEJO

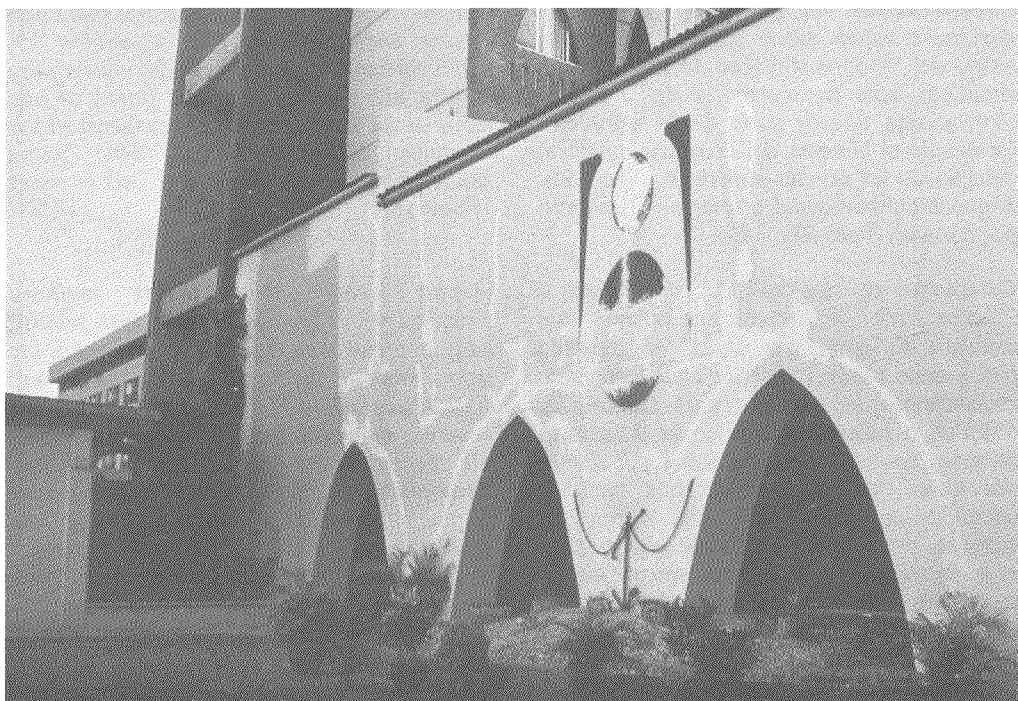
Foto 58.- "Macromarcos" de concreto reforzado. Se nota también la reparación de los arcos de la entrada principal.

Photo 58.- RC "macroframes". Repair of the main entrance arches can be observed.

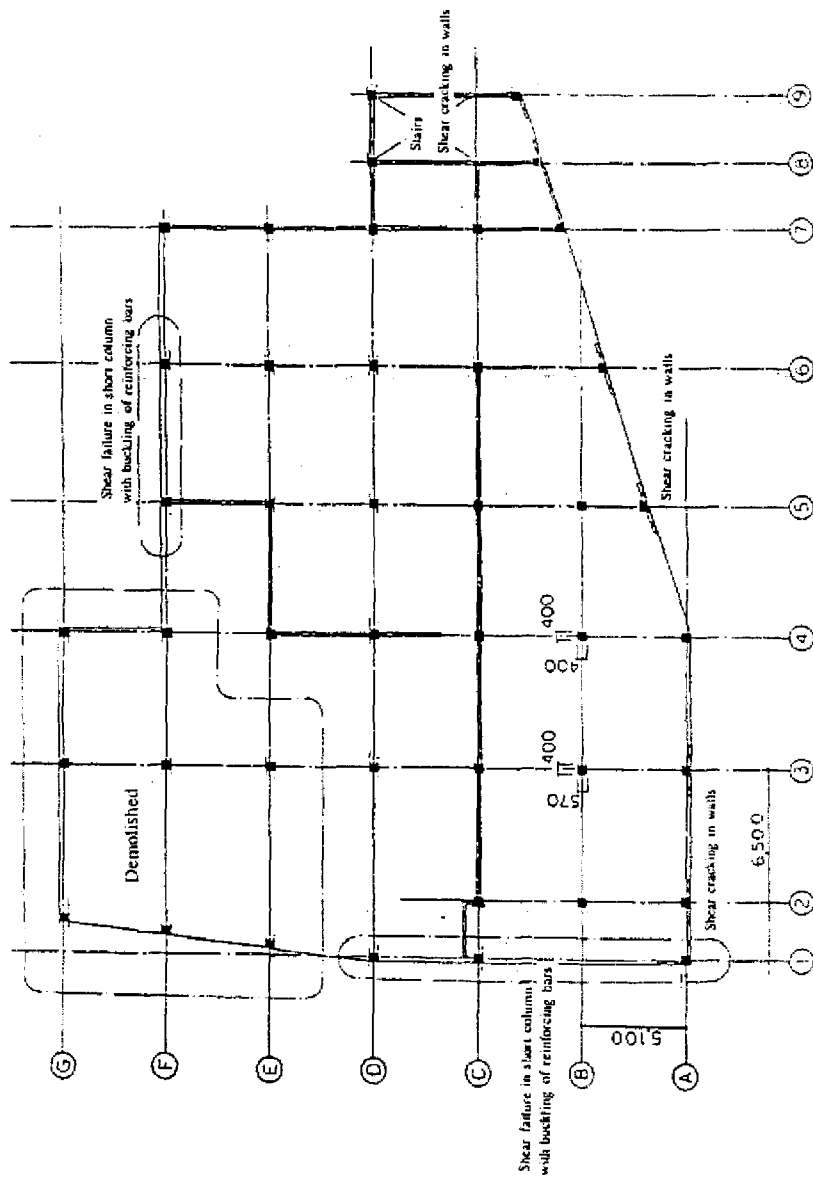
Fig. 5.- Plano estructural del complejo de Impresos López [2].

**Características de la edificación:** Actualmente está constituido por una estructura de CR de un nivel, una parte de la cual consta de dos niveles. Cuando ocurrió el sismo de 1985, toda la estructura era de tres niveles (Foto 59). El plano estructural de la construcción original (en 1985) se obtuvo de la referencia [2] y se presenta en la Fig.5.

**Structural characteristics:** Currently, it is a one-story RC structure; one part of the building has two stories. When the 1985 earthquake occurred, the whole structure had three stories (Photo 59). The structural drawings of the original construction (in 1985) were obtained from reference 2 and is shown in Fig 5.
