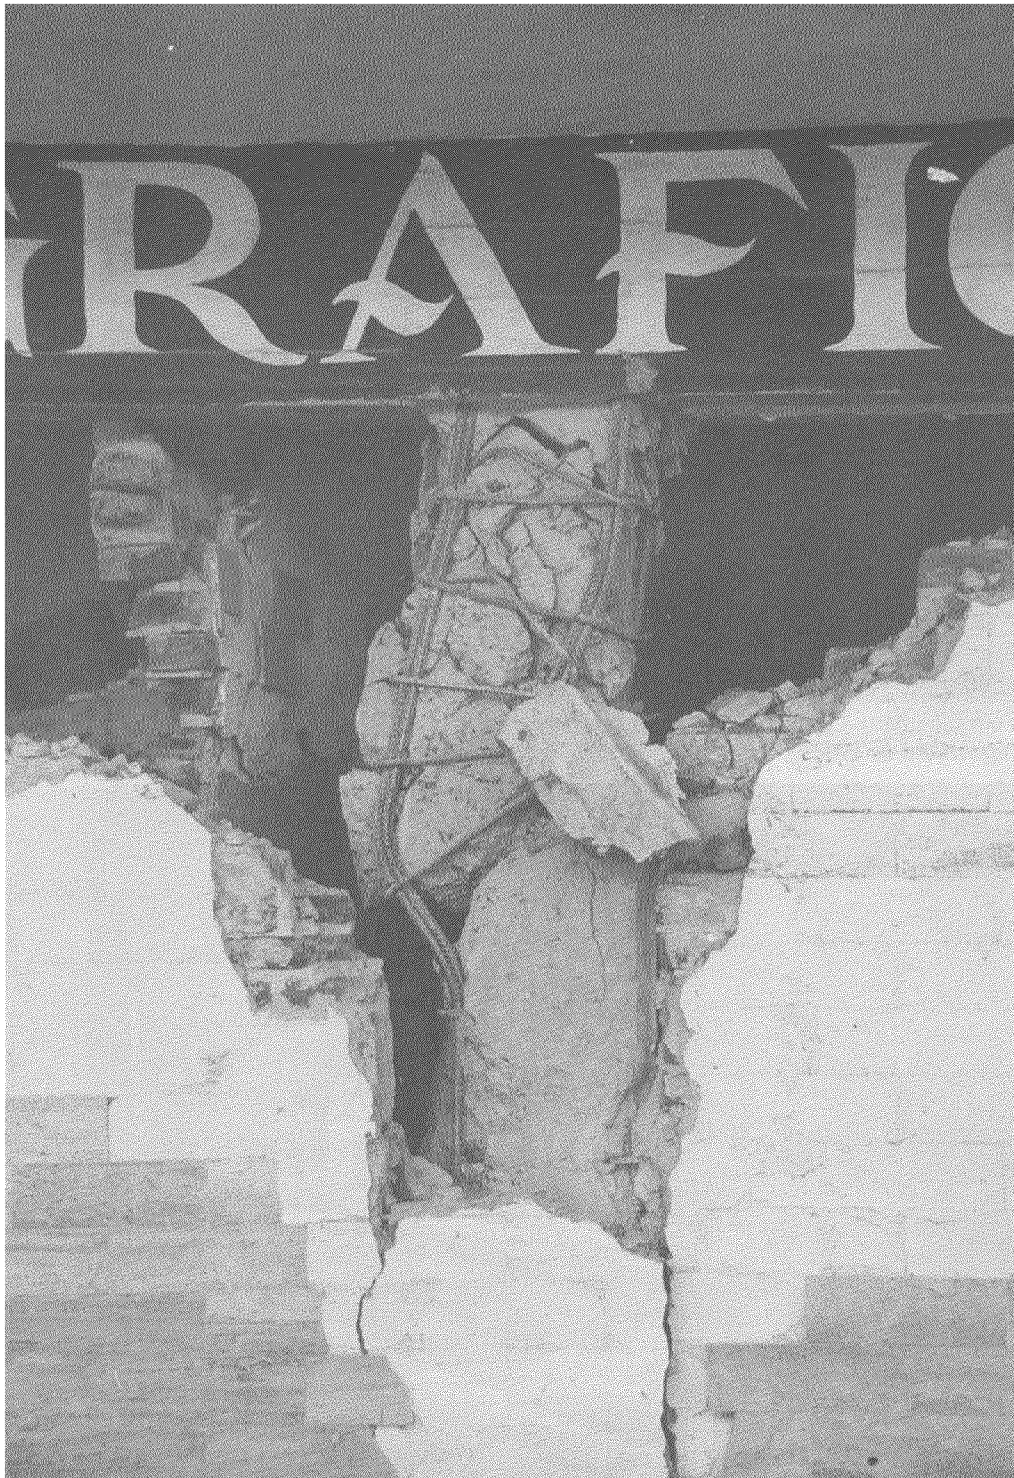
Foto 61.- Falla por cortante de la columna localizada en los ejes 1-C del plano de la Fig. 5 [1].

Photo 61.- Shear failure of the column located in line 1-C of the drawing of Fig. 5 [1].
