## 2) Comercial Ferretera de Zihuatanejo, S.A. de C.V.

Located on José María Morelos and Los Cerezos Streets. An RC structure with number 2 in the AIJ report.

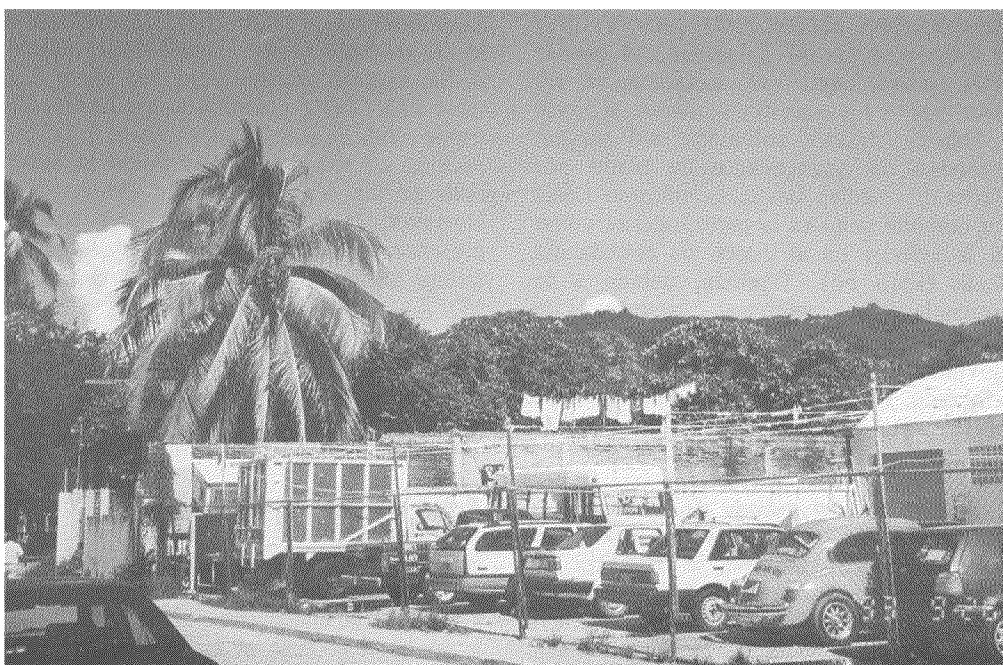
Foto 64.- Parte Noreste del complejo convertida en estacionamiento para automóviles. En la parte posterior se observan las construcciones de mampostería estructural (septiembre de 1993).

Photo 64.- Northeast part of the complex turned into a parking lot. Masonry structures can be seen at the back (September 1993).

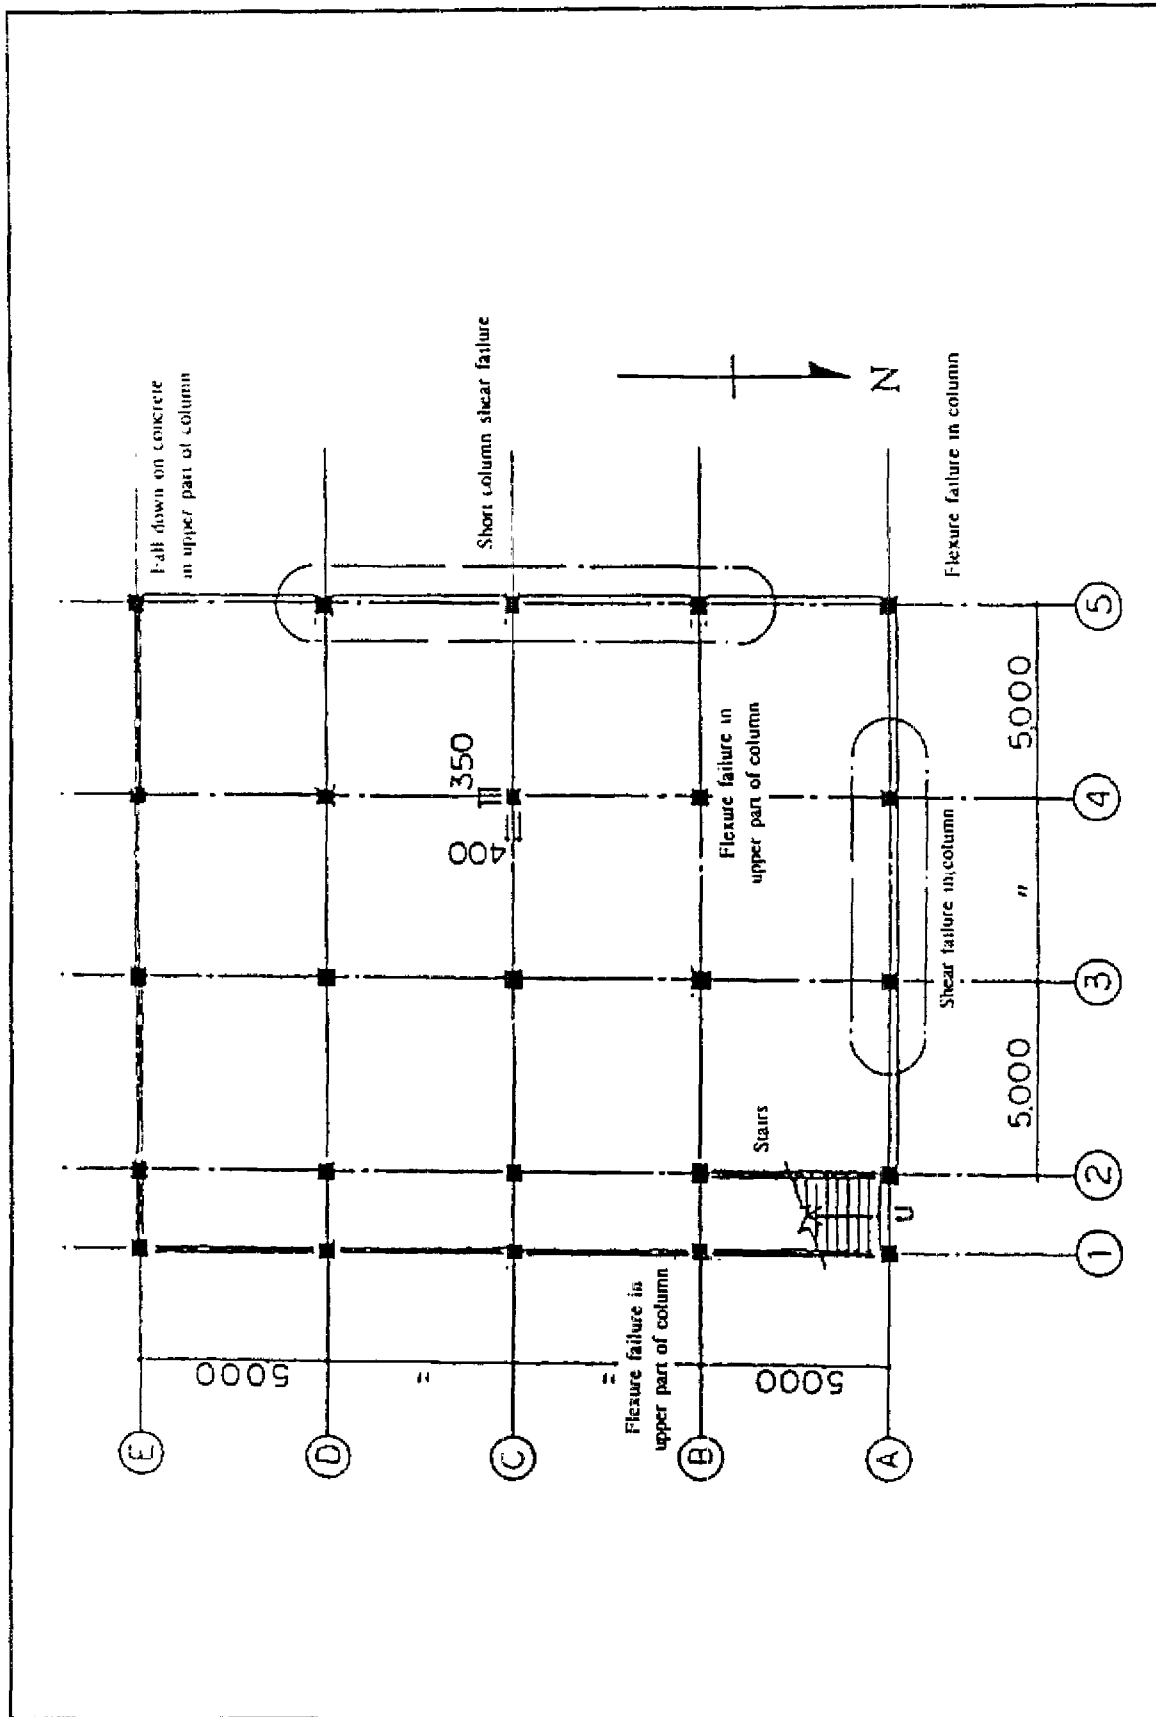
Fig. 6.- Plano estructural del primer nivel de Comercial Ferretera de Zihuatanejo, S A de C.V. [2].

Fig. 6.- Ground floor plan of Comercial Ferretera de Zihuatanejo, S.A. de C.V.[2].
