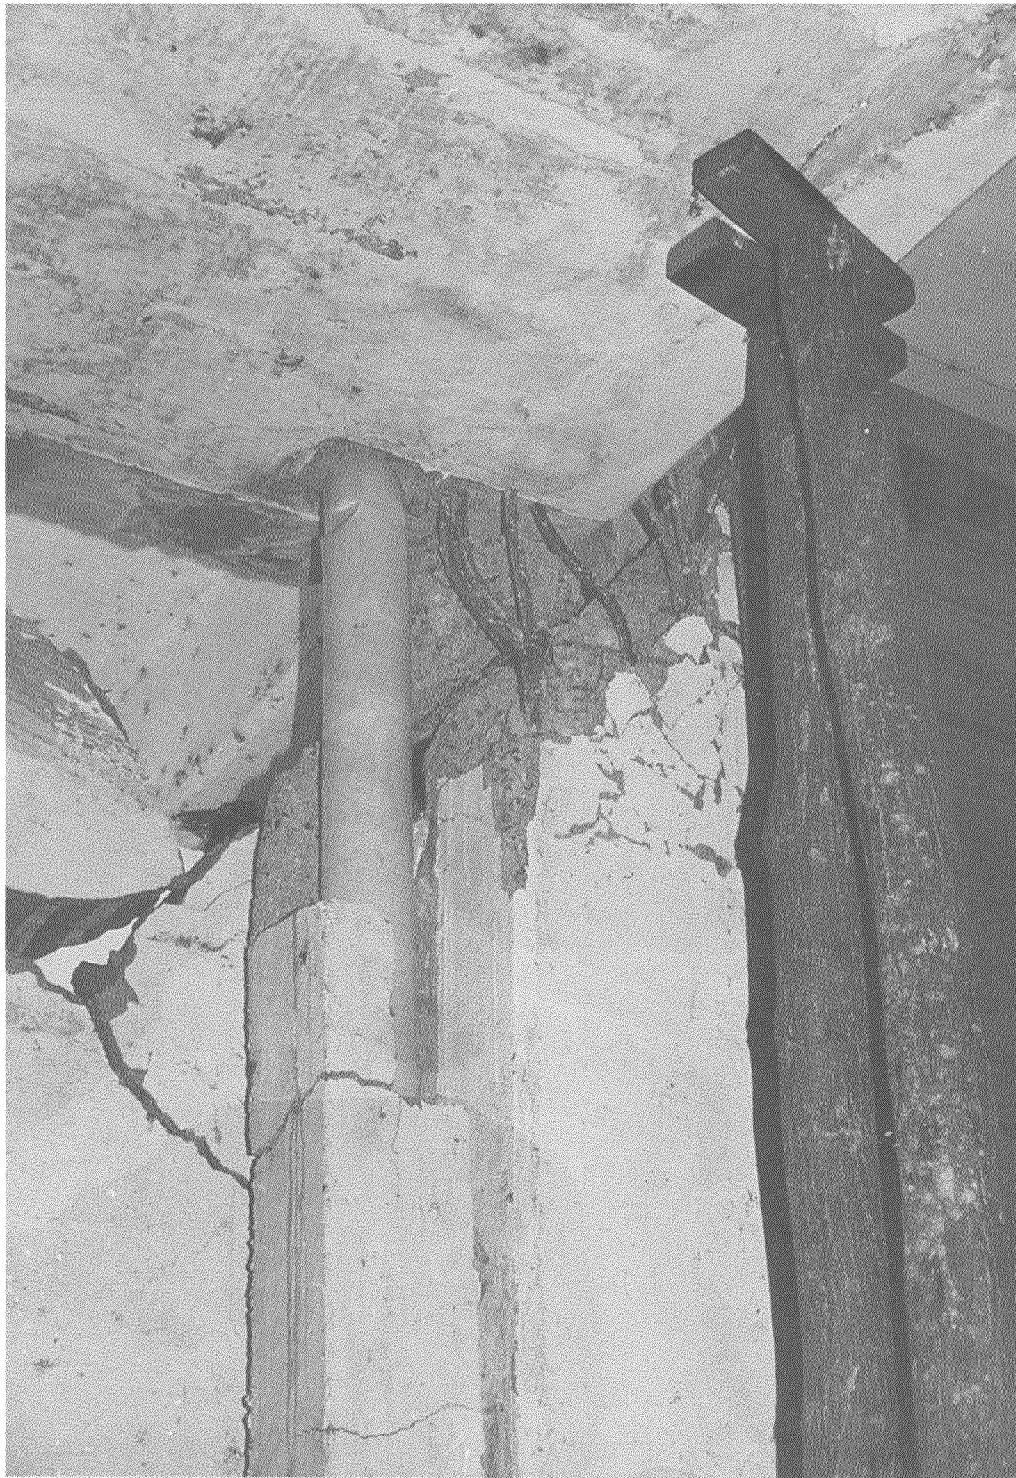
Foto 67.- Falla por cortante en la parte superior de la columna localizada en los ejes B-5 de la Fig. 6 [1]

Photo 67.- Shear failure in the top of the column located in line B-5 of Fig. 6 [1]
