**INFORME DE AVANCE
ESTUDIO DE VULNERABILIDAD
DEL
HOSPITAL SAN MARTIN DE QUILLOTA**

El presente informe de avance corresponde a la segunda entrega del estudio de Vulnerabilidad Física del Hospital San Martín de Quillota.

ESTUDIO PRELIMINAR DE LA VULNERABILIDAD ESTRUCTURAL

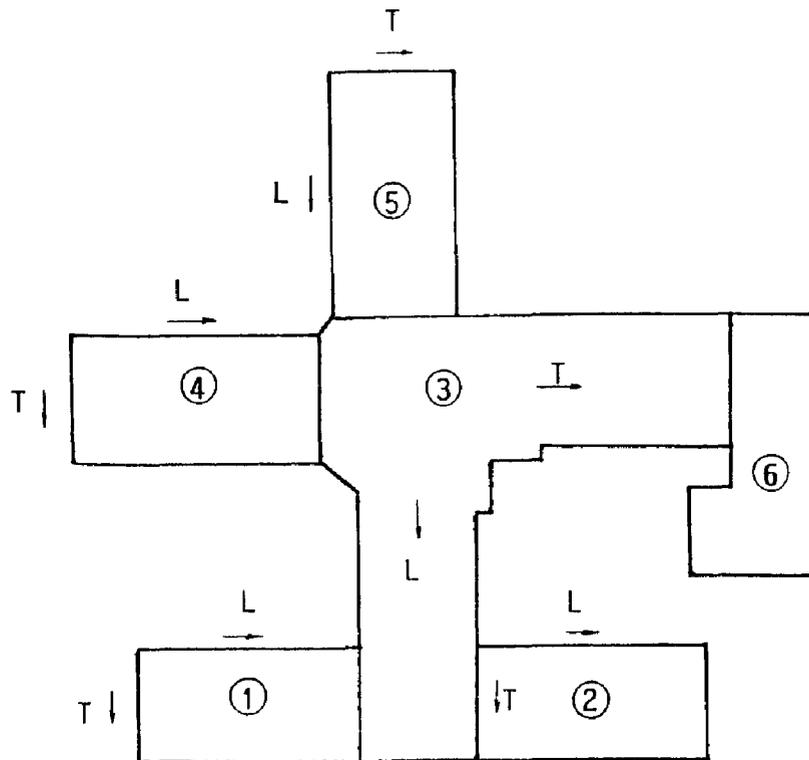
Fig. 3.1 Distribución de los cuerpos que forman el edificio del Hospital San Martín de Quillota

El edificio del hospital está dividido en seis cuerpos, de los cuales cinco poseen una planta de forma rectangular y uno en forma de L. Estos cuerpos están separados por una junta de dilatación de 2,5 cm de espesor y se distribuyen como se indica esquemáticamente en la figura 3.1.

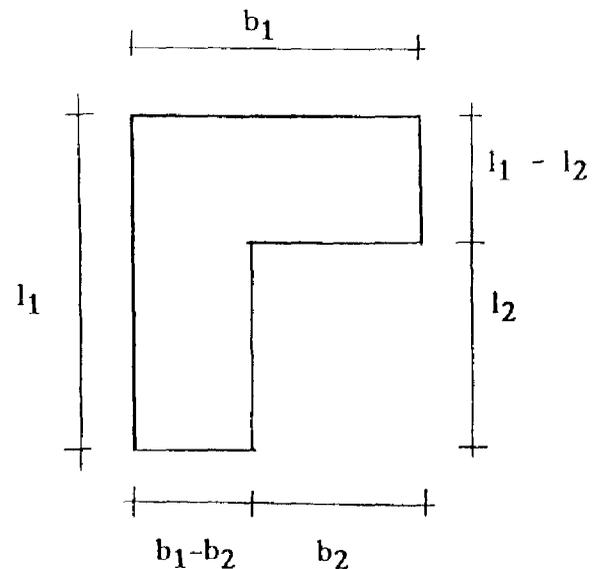
Fig. 3.2 Relaciones para calificar la forma de una planta L, según Gallegos y Ríos (1986).

Según Gallegos y Ríos, 1986, con los valores de la tabla 3.3 la forma de esta planta se puede calificar de la siguiente forma:

- i. Simetría : Regular
- ii. Proporción : Regular
- iii. Continuidad: Regular a mala

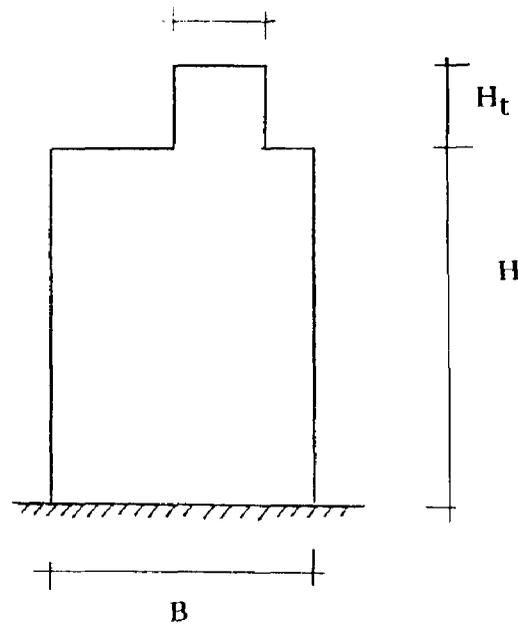
Fig. 3.3 Relaciones para calificar la elevación de los edificios que forman el Hospital San Martín de Quillota, según Gallegos y Ríos (1986).

De acuerdo con los valores de la tabla 3.4, la elevación de los distintos cuerpos se puede calificar según Gallegos y Ríos como:

- i. Simetría : Buena
- ii. Proporción : Buena
- iii. Continuidad : Buena (cuerpos 1, 2 y 3)
Regular (cuerpos 4 y 5)

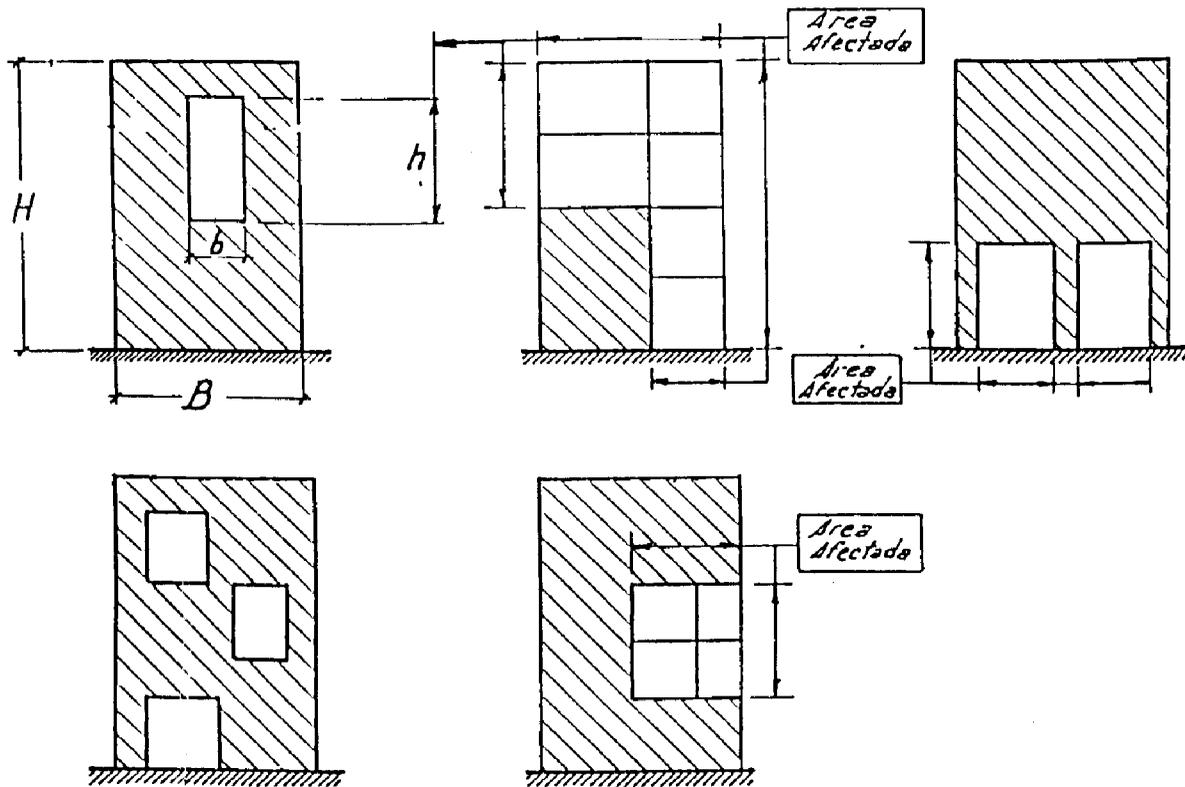
Fig. 3.4 Ilustración de discontinuidades de muros.

La continuidad vertical del sistema estructural es "buena", ya que no presenta discontinuidades como las mostradas en la figura 3.4. La figura 3.5 muestra algunas fachadas típicas del hospital.
