FIG. 3.5 Vista de dos fachadas típicas del Hospital San Martín de Quillota.

3.3 Calificación de la vulnerabilidad estructural del Hospital San Martín de Quillota.

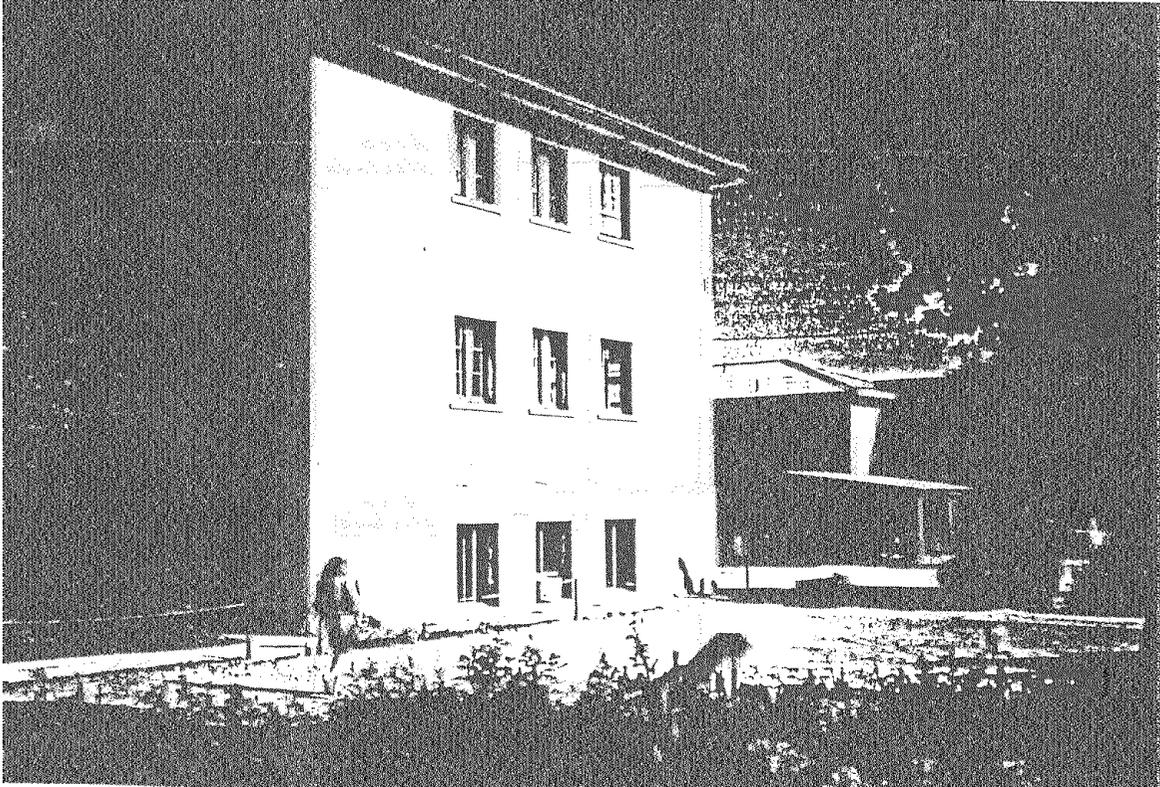
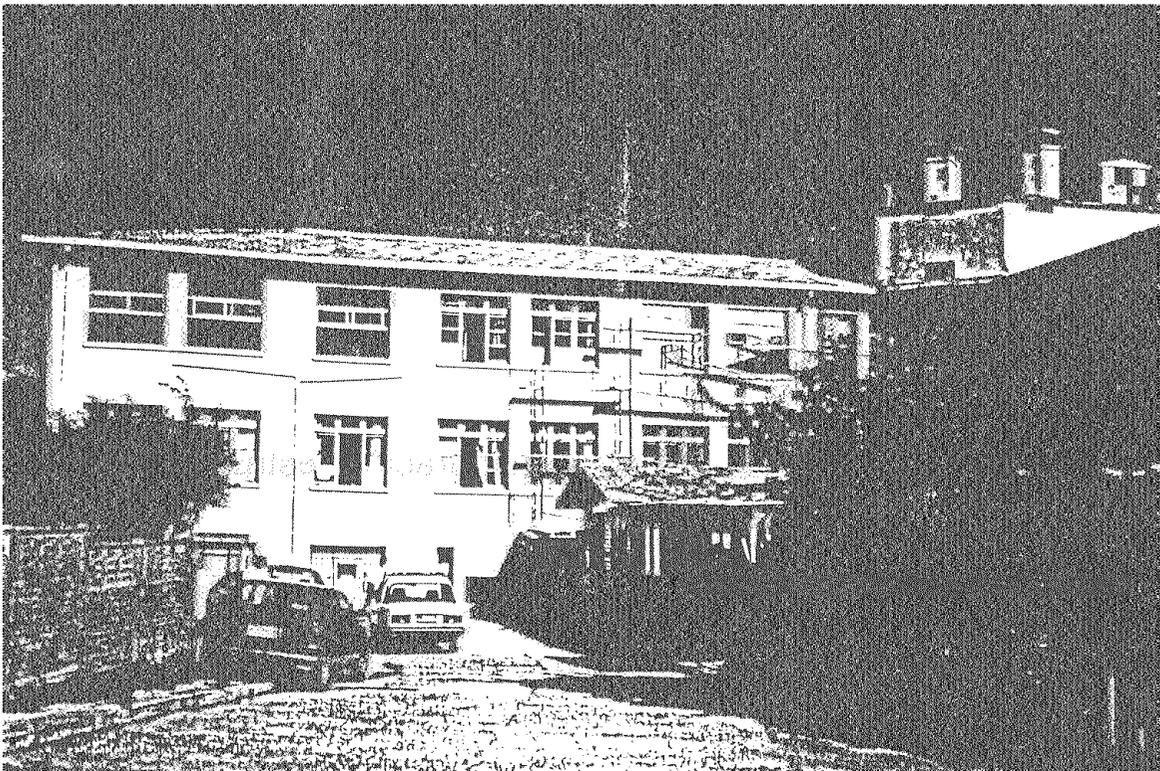
Debido a las características de los muros divisorios (tabiquerías) no se presentan efectos de columna corta.
