# EVALUACIÓN DE LOS DAÑOS DEL HOSPITAL MIGUEL H. ALCÍVAR DE LA CIUDAD DE BAHÍA DE CARÁQUEZ, ECUADOR DURANTE EL TERREMOTO DEL 4 DE AGOSTO DE 1998.

Por: Ing. Jaime Argudo Rodríguez<sup>(1)</sup>

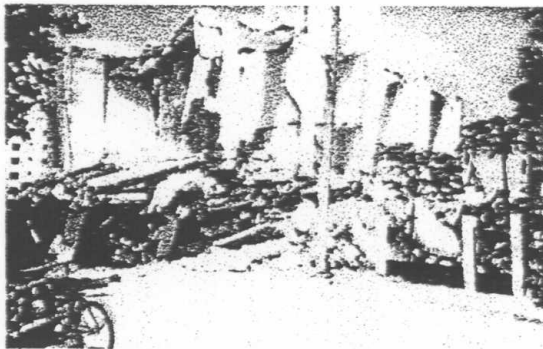
*Único edificio de hormigón armado colapsado durante el terremoto. Ref. 2*

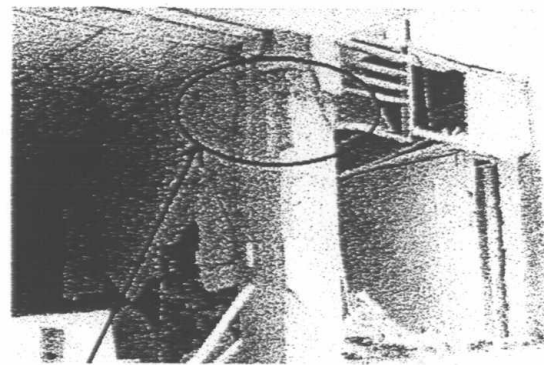
*Falla por cortante en una columna perimetral de la planta baja en el hospital Miguel H. Alcívar de Bahía. Ref. 1.*

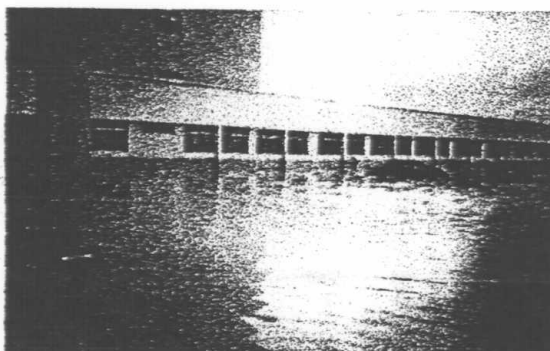
*El Hospital de Chone: Resultó inundado con más de 1 metro de agua durante el Fenómeno de El Niño 1997-1998. Ref. 4.*

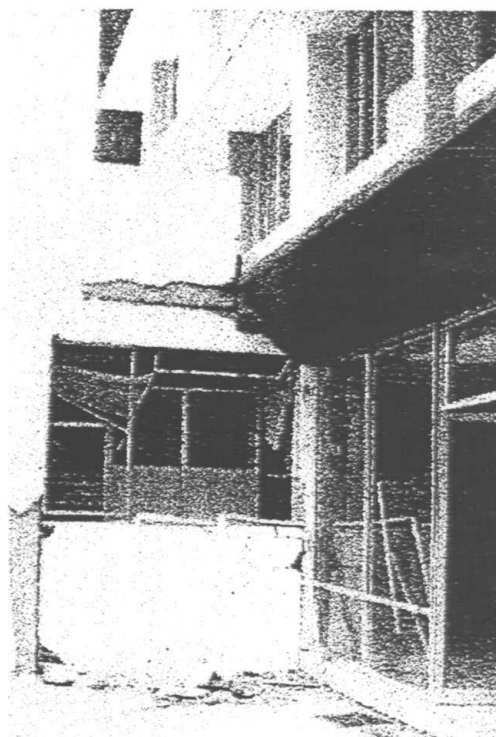
*Hospital de Bahía: Daños en los elementos contruados en la junta entre el bloque principal de 5 pisos y el bloque de Consulta Externa de 1. Ref. 1*

Los daños en las instalaciones de las líneas vitales se registraron en las zonas de juntas sísmicas. Las paredes, ventanas y otros elementos arquitectónicos también se dañaron en estas zonas y en las fachadas, entre otras causas por haber sido construidas sobre voladizos de las losas sin un adecuado amarre contra el sistema estructural.

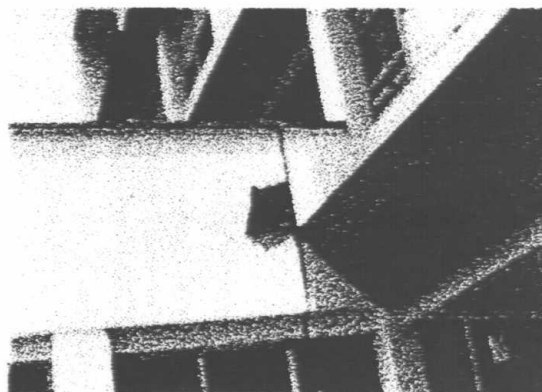
*Hospital de Tena: Nótese que los daños producidos por el sismo del 2/10/95 tienen el mismo patrón solo que fueron de menor intensidad. Ref. 5.*

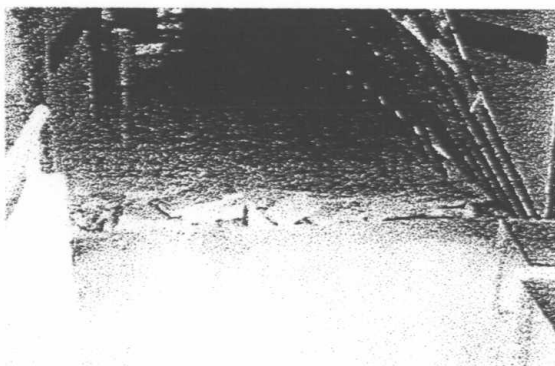
Los efectos del terremoto fueron leves en las áreas de Hospitalización del Segundo y Tercer Piso donde se destaca principalmente el impacto de la estructura de la escalera de emergencia y el edificio. En el Penthouse o Cuarto Piso (quinto nivel en lo estructural) los daños fueron virtualmente nulos.

*Hospital de Bahía: Choque o impacto entre la escalera de emergencia y el edificio. Ref. 1*

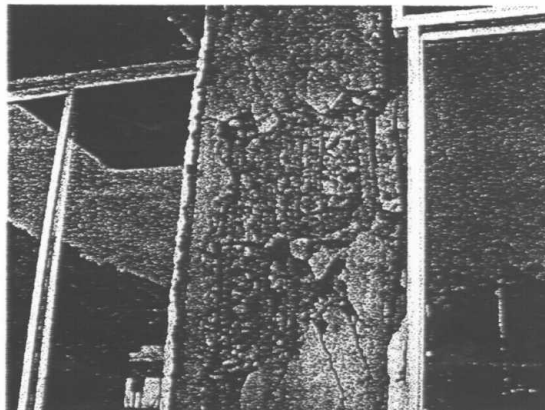
Mientras los daños no estructurales (elementos arquitectónicos, instalaciones de líneas vitales y equipos) fueron igualmente graves en planta baja y primer piso; los daños estructurales se produjeron solamente en las columnas de planta baja, donde al menos cuatro columnas resultaron totalmente colapsadas.

*Hospital de Bahía: Se aprecia una de las columnas perimetrales de planta baja que colapsó. Ref. 2*

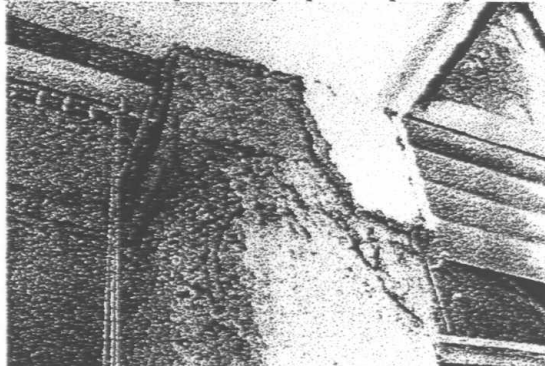
Con el colapso de las columnas contribuye (aunque sin llegar a ser un factor determinante), la mala calidad de su fundición. Fue notorio encontrar la ausencia de compuestos ligantes (lechada o epóxico)

en las juntas de fundición. En su lugar se encontró residuos de la madera del encofrado. Adicionalmente, estas juntas se introdujeron en la vecindad de los nodos donde se desarrollan los mayores esfuerzos de corte sísmico. Debió haber habido una práctica constructiva de mejor calidad y una supervisión técnica más rigurosa.

*Hospital de Bahía: Nótese la mala práctica en la fundición de las columnas. Ref. 1*
