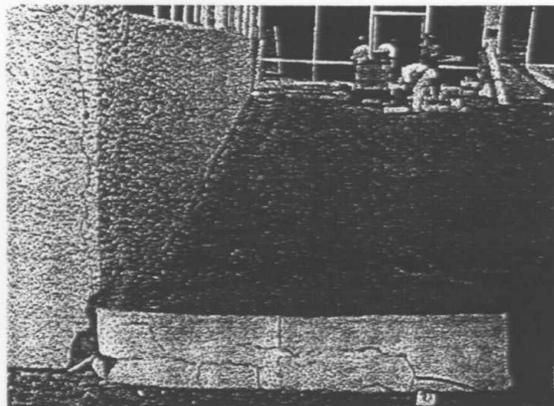
diseño, del análisis de estudios geotécnicos de la zona y lo que se apreció en el sitio; se concluye preliminarmente que el suelo es una arena de consistencia media (no dura), y la cimentación de tipo superficial con plintos aislados, condiciones que permiten una mayor interacción del suelo con la estructura. Lo anterior explicaría la magnitud de los daños producidos en los pisos interiores y exteriores de la planta baja.

Hospital de Bahía: Nótese los daños producidos en los pisos exteriores por efectos de la interacción del suelo con la estructura. Ref. 2

Este patrón de daños también se observó en menor escala en el hospital de Tena, durante el sismo del 2/10/95. En estas estructuras implantadas sobre suelos que no son suficientemente rígidos hubiera sido preferible utilizar una losa de cimentación en lugar de plintos aislados para reducir la interacción y evitar los daños en los pisos de la planta baja.

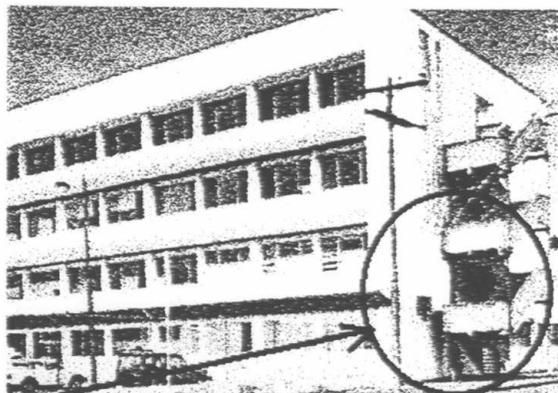
Hospital Velasco Ibarra de Tena: Fachadas norte y est. Los pequeños daños ocasionados por el sismo del 2 de octubre de 1995, se concentraron en los niveles de planta baja y primer piso. Ref. 5.

4. En elevación, también la distribución de rigideces no es buena. La planta baja y el primer piso son mucho más débiles que los otros pisos. Ello ocasiona que los tres pisos superiores se deformen lateralmente muy poco y que los daños se acumulen en los primeros dos pisos.

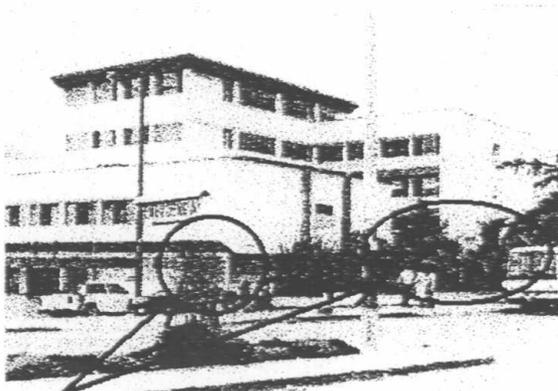
Hospital de Tena: Fachadas sur y oeste. Los daños se produjeron en las esquinas, fachadas y en las zonas de juntas sísmicas.. Ref. 5.

2. Su forma arquitectónica irregular define una distribución de masas muy diferente a la distribución de las rigideces de los elementos estructurales proyectados. Se producen excentricidades fuera de norma por una mala estructuración de los pórticos, lo que se traduce en grandes movimientos de rotación de los pisos y acumulación de daños en las esquinas, fachadas y zonas de juntas sísmicas.
