### Estimación del área inundada

### Funcionamiento hidráulico

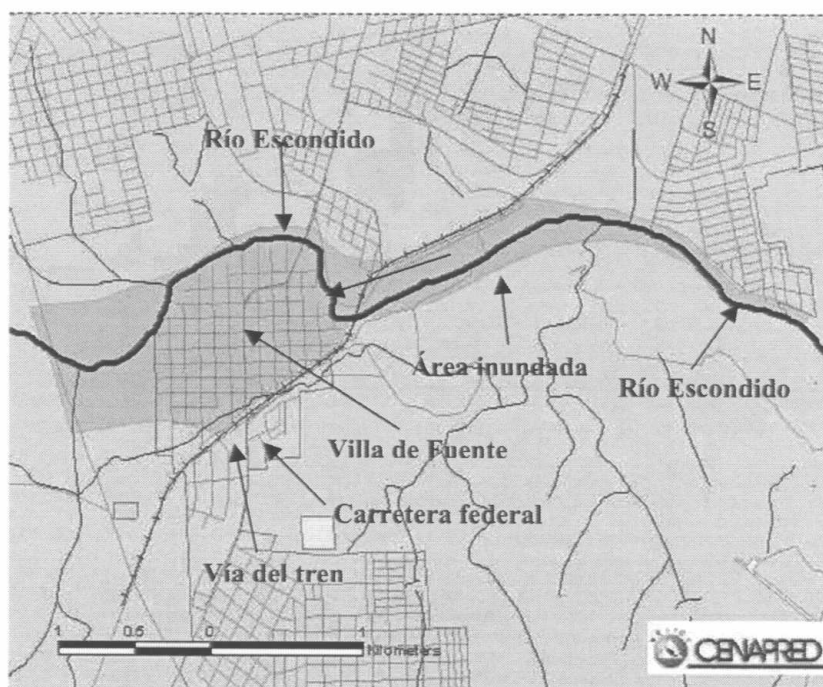
En la figura 2.13 se observa claramente que la vía del ferrocarril produjo un efecto de “tapón”, lo que provocó que el nivel del agua sobre el río *Escondido* aumentara.

Figura 2.13 Zona afectada por la inundación

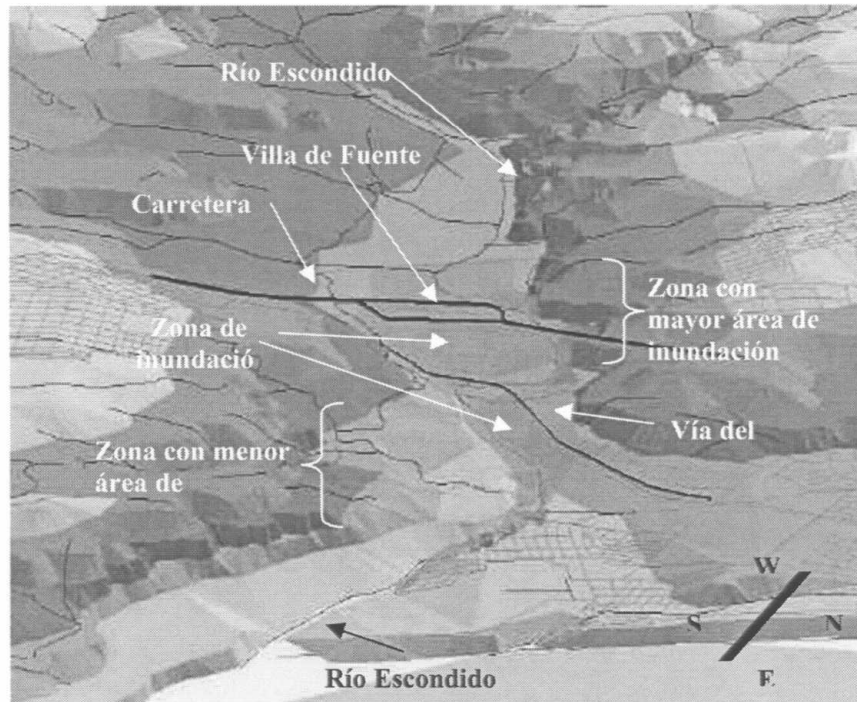
La figura 2.14 muestra cómo la zona más afectada es la colonia conocida como *Villa de Fuente*, debido a que esta colonia donde el río penetró más que en cualquier otra parte de la zona urbana de *Piedras Negras*. Nuevamente se observa la diferencia en el nivel del agua antes y después de la vía del tren. Lo que significa que el nivel alcanzado por el agua en la zona que está antes de la vía fue mayor que el alcanzado pasando dicha vía de comunicación.

Figura 2.14 Vista tridimensional de la zona afectada

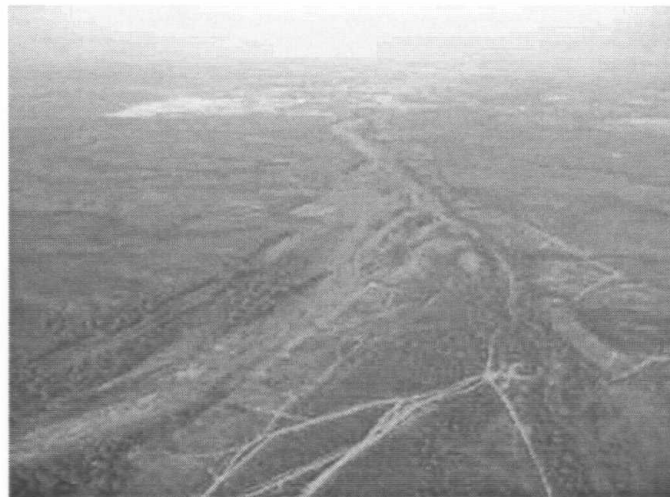
El escurrimiento generado por la precipitación en las cuencas de los ríos *San Antonio* y *Escondido* (antes de su confluencia con el *San Antonio*) viajó aguas abajo por los cauces de estos dos ríos, formando una avenida de dimensiones considerables en su (figura 2.15).

Figura 2.15 Confluencia de los ríos Escondido y San Antonio, vista hacia aguas abajo

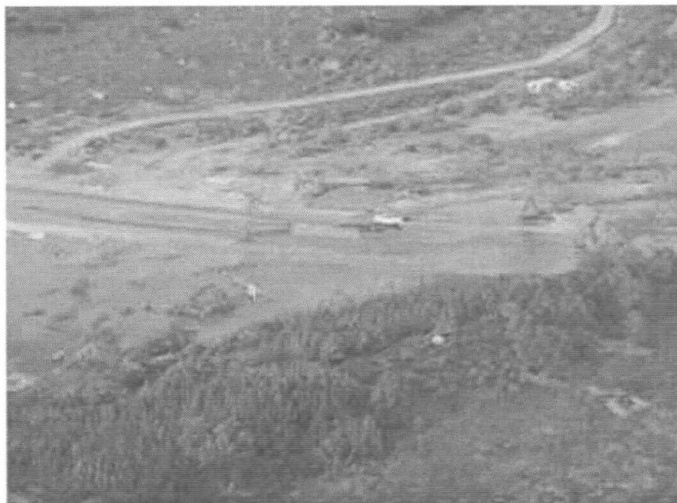
Primeramente, los efectos de esta avenida son apreciables en el vado del libramiento *José López Portillo* (figura 2.16), ubicado dentro del municipio de *Piedras Negras*, donde alcanzó un ancho máximo de 800 m y un tirante de 10 m. Posteriormente sigue su curso aguas abajo, desbordándose a la entrada del meandro que se forma en la zona de *Villa de Fuentes*

Figura 2.16 Vado del Libramiento "José López Portillo", vista hacia aguas abajo

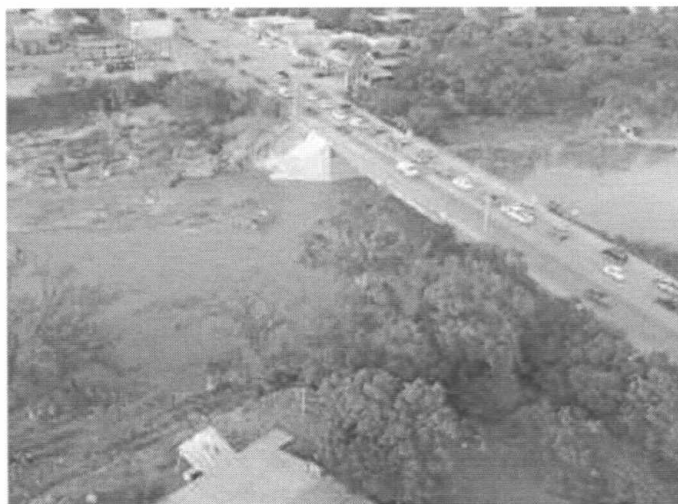
El flujo de agua fue tan grande que la sección hidráulica del puente de la carretera 57 (figura 2.17) fue insuficiente, provocando un remanso hacia aguas arriba, contribuyendo a que los tirantes de la inundación aumentaran, ocasionando que varios autos, muebles y escombros flotaran y fueran arrastrados por la corriente y fueran depositados por ésta en la sección transversal del puente ferroviario (figura 2.18), provocando también un taponamiento de esta sección y creándose una represa con el terraplén del ferrocarril, que posteriormente reventó y cuyo flujo de agua afectó las colonias Periodistas y Presidentes.

Figura 2.17 Puente de la carretera 57 en Villa de Fuentes, vista hacia aguas abajo

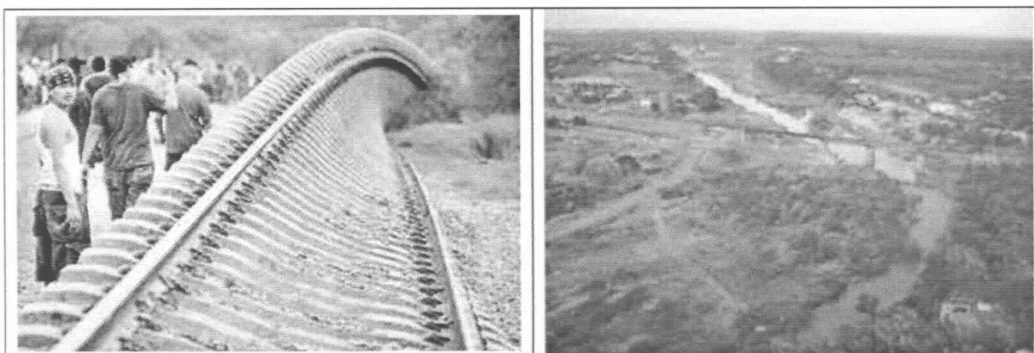
Figura 2.18 Falla del puente ferroviario (a), y puente reconstruido vista hacia aguas abajo (b)

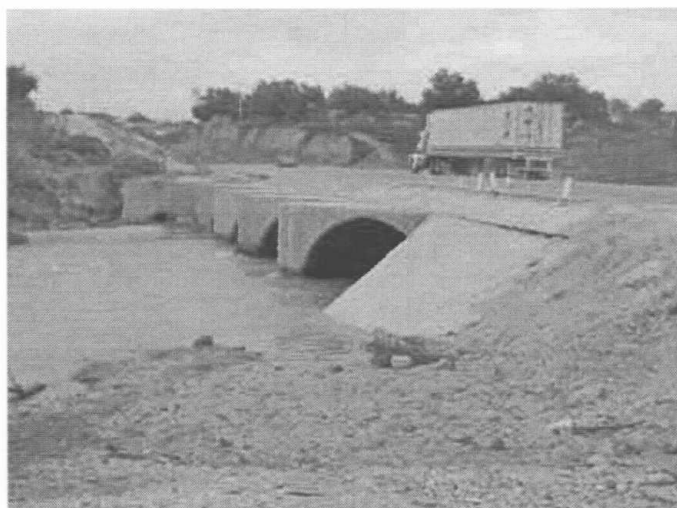
En el vado del libramiento sur el flujo de agua tuvo un tirante máximo de 12 m y un ancho de 300 m (figura 2.19).

Figura 2.19 Vado del libramiento sur, vista hacia aguas abajo
