**ESTUDIO SOBRE EL RIO SUCIO  
EN EL PUENTE DE FERROCARRIL  
EN EL PASO DE FINCAS DE  
STANDARD FRUIT Co. A SAN CRISTOBAL  
EN EL RAMAL TICABAN**

**INFORME FINAL**

**CONVENIO CNE-FUNDEVI**

MAYO DE 1997

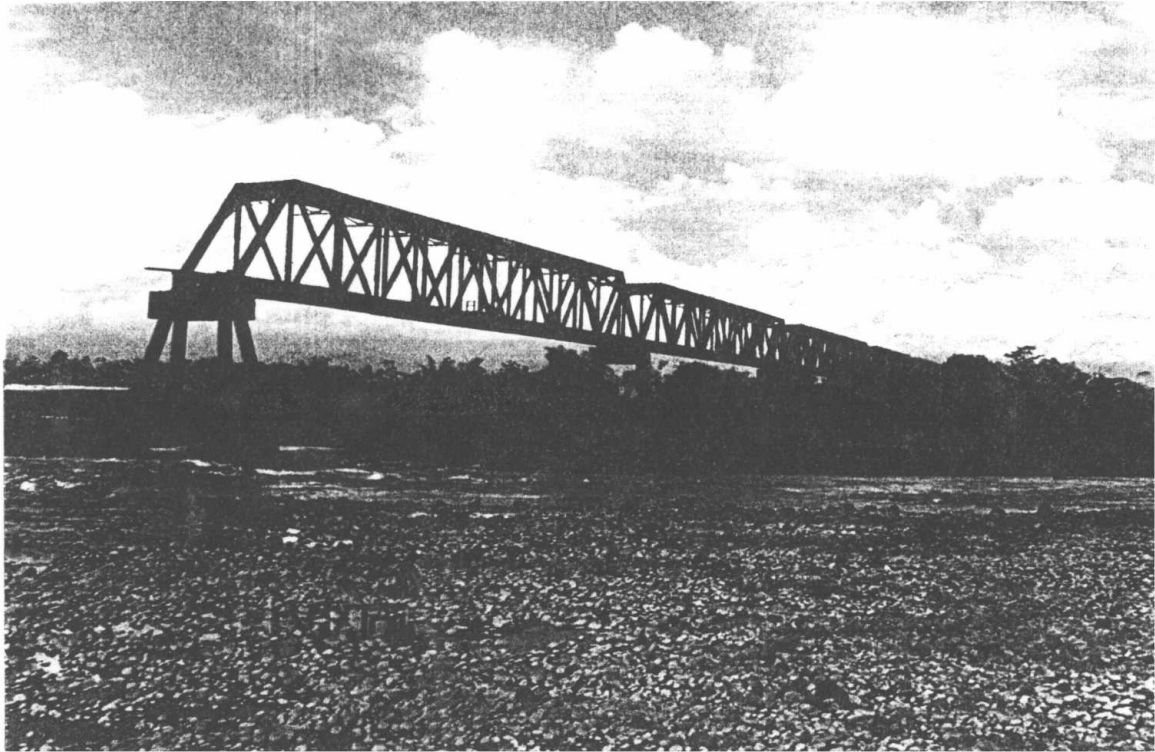
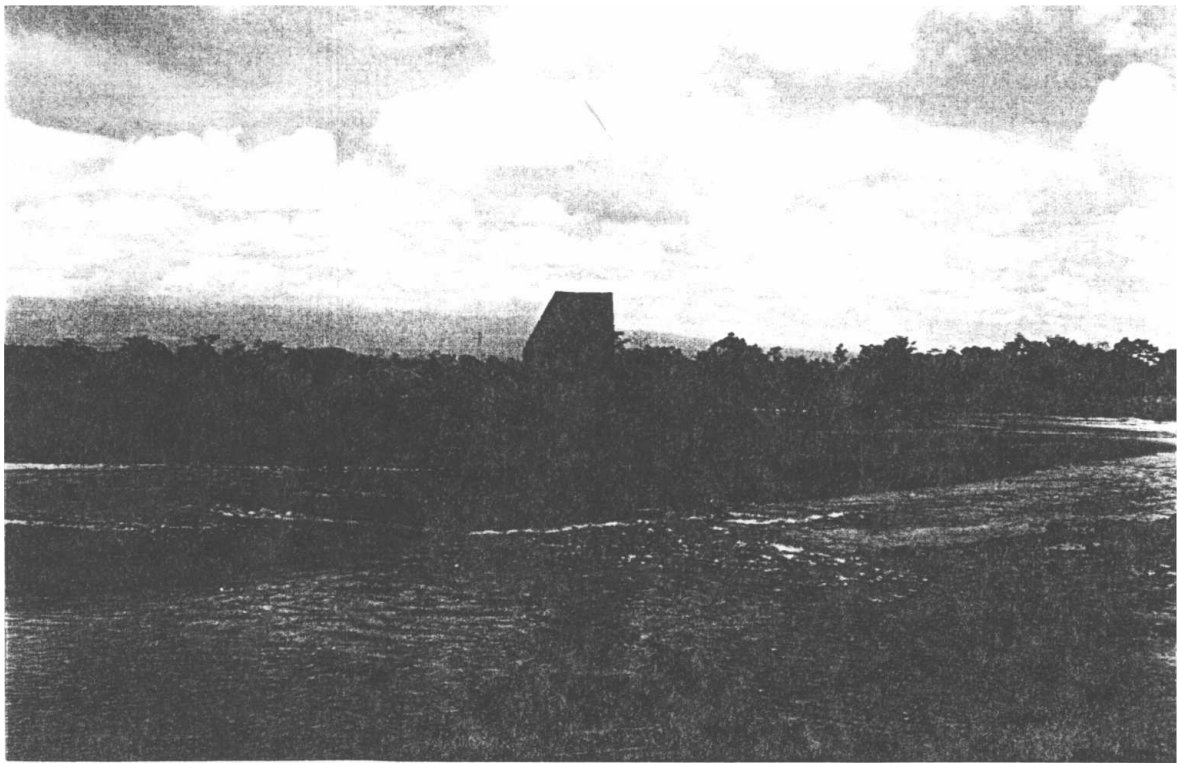
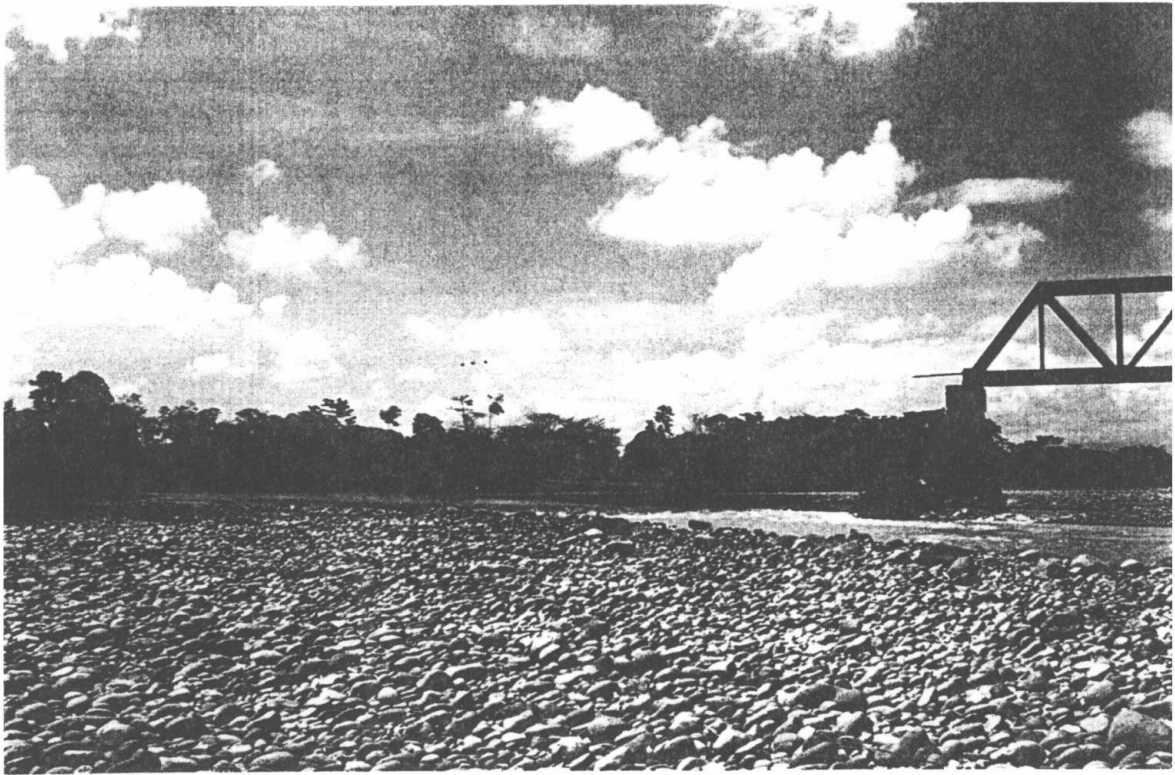
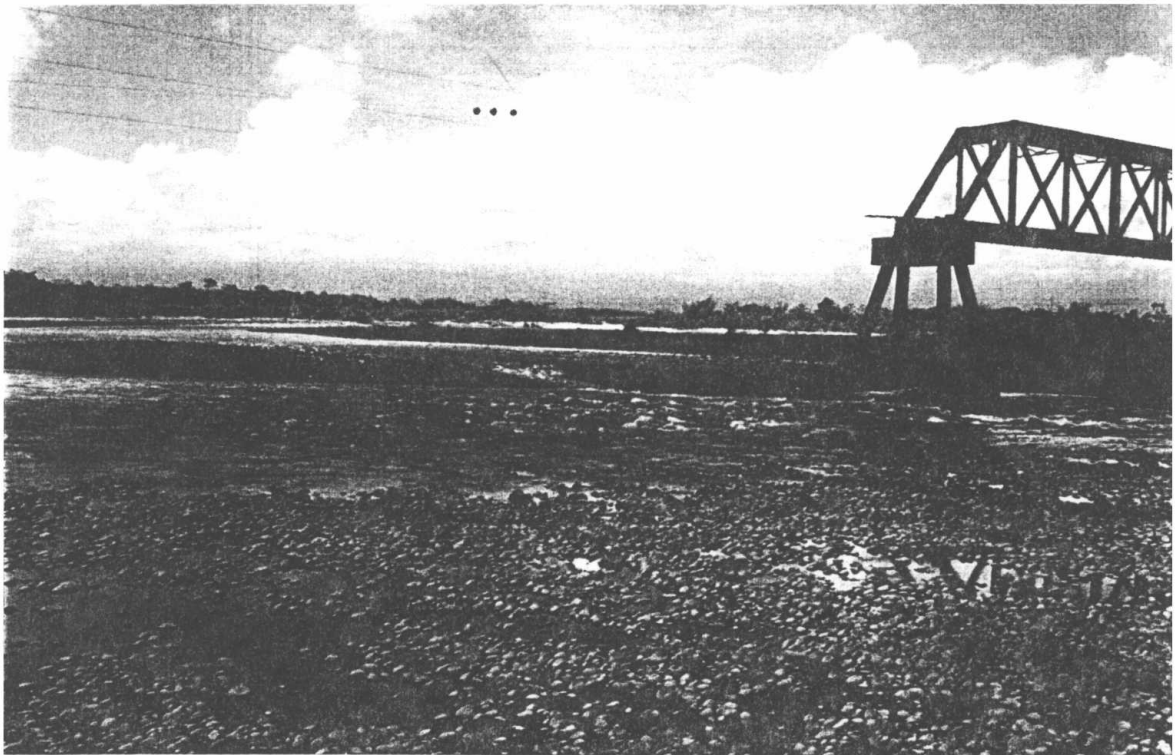
Durante la avenida del mes de febrero de 1996, el Río Sudio creció de tal forma que socavó el relleno de aproximación del ferrocarril, en la margen derecha del río, dejando el cauce donde estaba el relleno y el puente aislado.

Se pudo observar que aguas arriba, algunos obstáculos en el lecho del río pudieron provocar el desvío de la corriente del río hacia el relleno de aproximación, socavándolo.

El relleno tenía aproximadamente unos 8.5 metros de altura, dejando una abertura entre el relleno y el puente, de unos 80 metros, llevándose la vía férrea.

En la actualidad el cauce está desviado hacia la margen izquierda del río, pasando fuera del puente. Para subsanar esto, se recomienda construir espigones tal y como se muestran en el mapa adjunto, buscando que el río regrese a su cauce natural, debajo del puente y hacia su margen izquierda.

Limpiar con equipo pesado, todo el material que se ha acumulado debajo del puente y aguas abajo.

Instalar un puente peatonal colgante, provisional, para uso de los trabajadores, niños de escuelas y colegios que tienen que pasar el río constantemente.

Negociar con las bananeras interesadas, la reconstrucción del relleno.
