Instituto Costarricense de Electricidad

Estudio de Vulnerabilidad Sísmica del Acueducto de Orosi.

Neotectonismo en la Margen Izquierda del Río Navarro

San José, Marzo, 1997

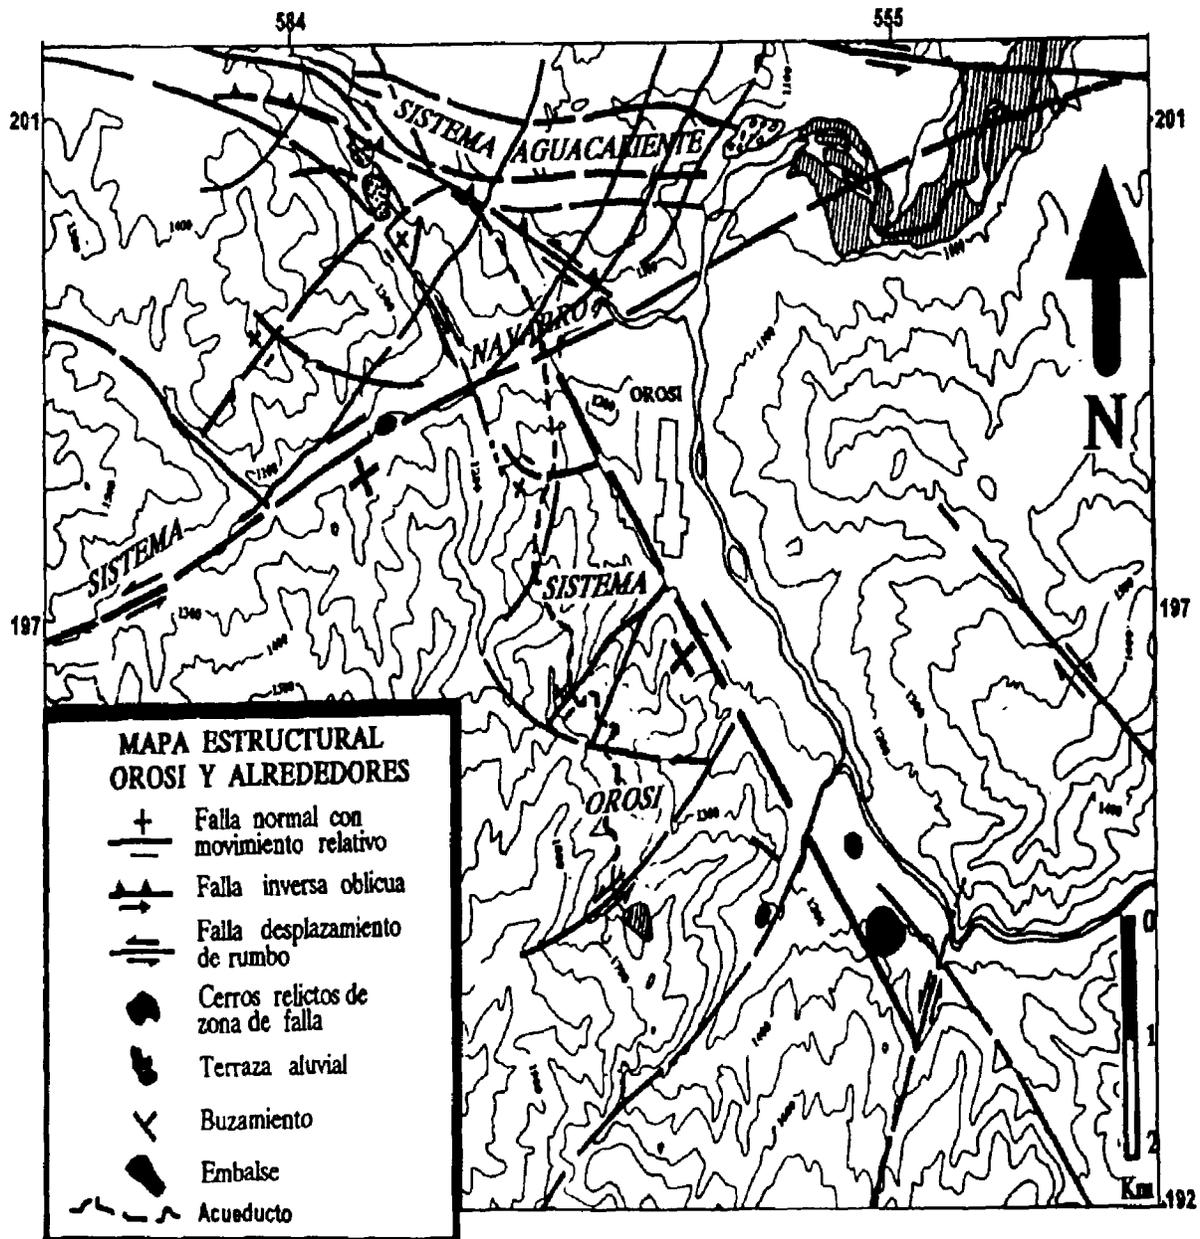
La región en donde se ubica el Sifón del Acueducto Metropolitano está atravesado por una serie de alineamientos estructurales, la mayoría de ellos asociados con fallas (figs. 1 y 2). De ellas, las que nos interesan son:

Consiste en un sistema de gran importancia, ya que está formado por una zona de falla que llega a alcanzar más de 7 km de longitud por un kilómetro de ancho, sobre la cual se asienta la Ciudad de Orosi. Se trata de una falla normal, orientada NNW-SSE donde el bloque deprimido es el oriental (Salazar *et al.*, 1992; Geomatrix, 1994). La falla Orosi parece cortar la intersección entre el río Navarro y el Acueducto (figs. 1 y 2).

Fig. 2. Mapa estructural de Orosi y alrededores (modificado de Salazar *et al.*, 1992).

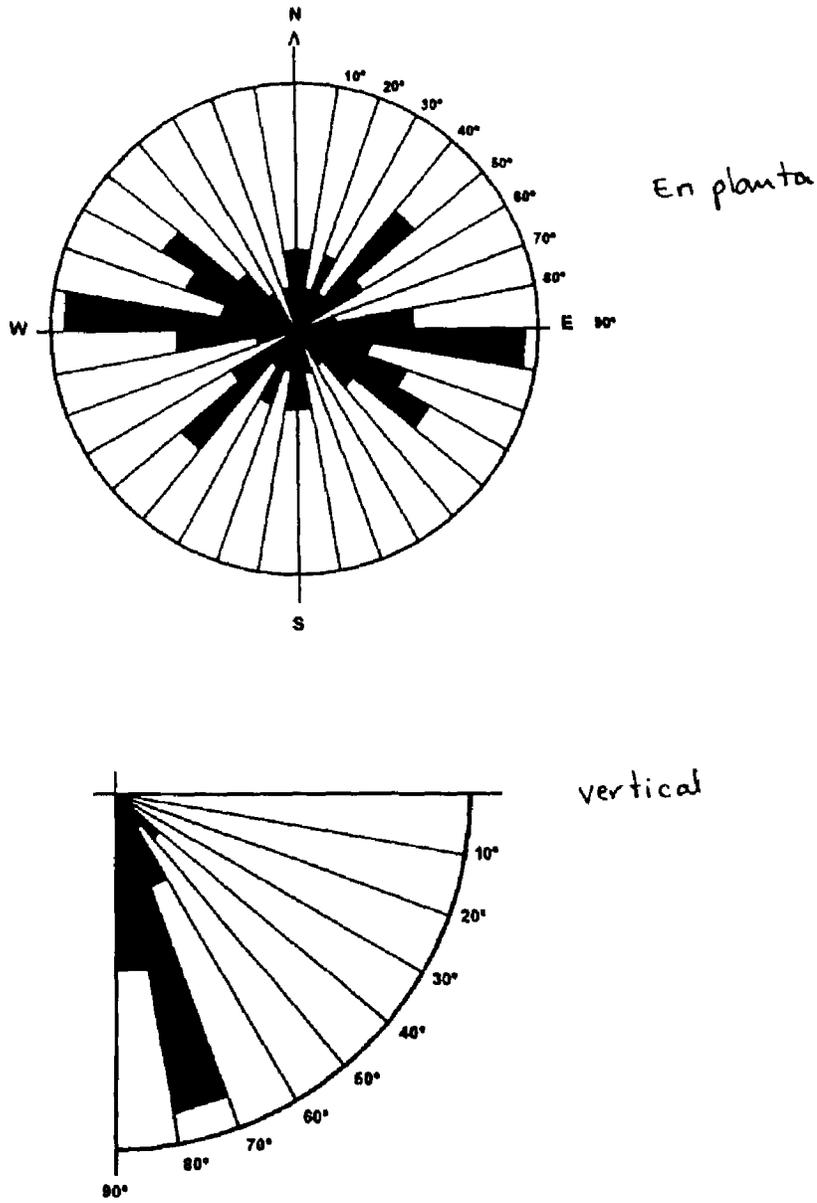
Se observaron diversas diaclasas, fracturas y, en menor proporción, fallas (fig. 3 y 4). En conjunto, consisten en debilidades estructurales orientadas en su mayoría NW ($\sim 35\%$), NE (30%), N-S ($\sim 11\%$), E-W (24%), con buzamientos cercanos a la vertical ($86,6\% > 50^\circ$).

Fig. 3. Rosa Simétrica de rumbos y Rosa de Buzamientos medidos en el sector estudiado. Incluye los principales sistemas de fallas, diaclasas y fracturas.
