# RELEVAMIENTO DE DAÑOS Y EFECTOS SECUNDARIOS ORIGINADOS POR INUNDACION Y LLUVIAS COMO CONSECUENCIA DEL FENOMENO DE LA CORRIENTE DEL NIÑO

## AGUA: TOMAS DE AGUA CRUDA

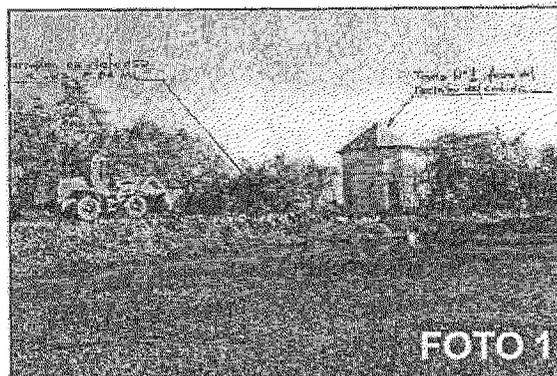
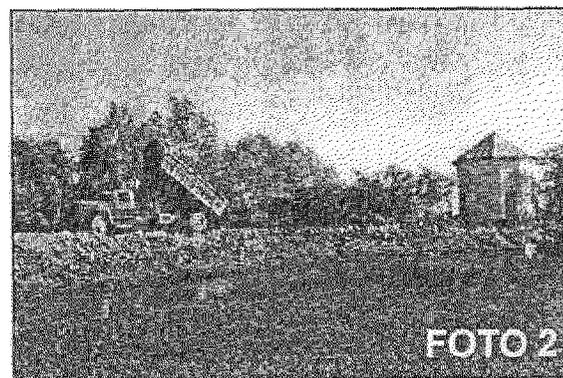
La Toma de Agua Cruda N° 1 se encuentra ubicada dentro del área del establecimiento potabilizador de la Ciudad. Con motivo de la creciente del Río Paraná, se ha efectuado un terraplén de defensa a cota + 8.50 del hidrómetro local, que ha dejado fuera del recinto defendido a la estructura de la toma. Esto ha provocado erosión del suelo de relleno de la obra de toma sin que, hasta el momento, sea posible evaluar algún tipo de daño estructural.

En fotos n° 1 y 2 se visualiza su emplazamiento y los terraplenes de defensa. Estas fotografías fueron tomadas desde el interior del recinto protegido hacia el Río Paraná.

Estructura de Toma N° 1 fuera del recinto de defensa

Debido a que esta toma es de vital importancia para la prestación del servicio, es imprescindible la reconstrucción del terraplén de defensa y su protección contra la erosión.

Estabilización de costas en zona de Toma N° 1

Cambio de traza del terraplén de defensa

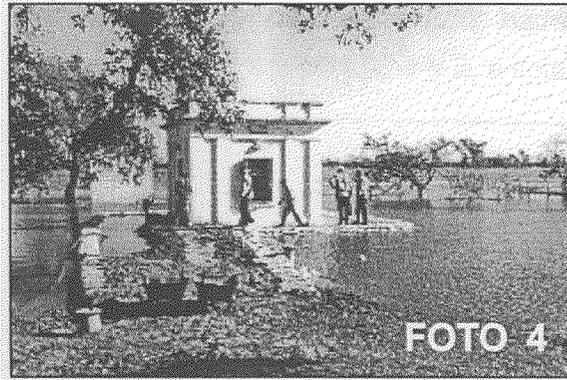
La cota de terreno de estas instalaciones (con pendiente al río) tiene un valor promedio de 35,50 mts. (cota +6.18 m. del hidrómetro local). Para alturas del Río Paraná superiores (foto N° 3), es necesaria la construcción de una defensa debido a las filtraciones en las cámaras secas de los recintos de bombas que ponen en riesgo las instalaciones (foto N° 4 y 5).

El edificio donde se encuentran instaladas las bombas de toma N° 3 y 6 (fotos N° 3 y 6) se encuentra sensiblemente afectado por la erosión de costa lo que hace inestable su estructura.

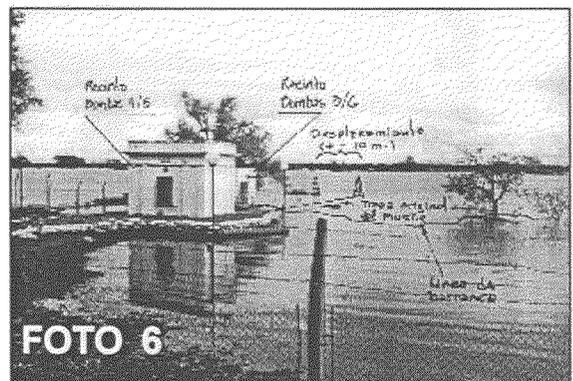
1) Desplazamiento aguas abajo del muelle de toma que soporta las cañerías de aspiración de las bombas n° 3 ( $\varnothing 200$  mm), n° 4 ( $\varnothing 400$  mm) y n° 6 ( $\varnothing 450$  mm), lo que hace suponer la rotura de estas cañerías y del muelle portante (fotos N° 6, 7). A título informativo, en las fotografías N° 8, 9 y 10 se ilustra el proceso constructivo del muelle y las cañerías.

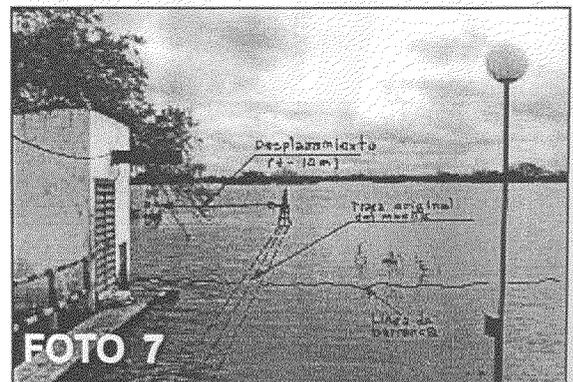
2) Excesiva erosión de la línea de barranca que pone en riesgo el edificio donde se encuentra ubicada las bombas de toma (foto n° 7).
