ESTABLECIMIENTO DE POTABILIZACION

DESAGÜES CLOACALES

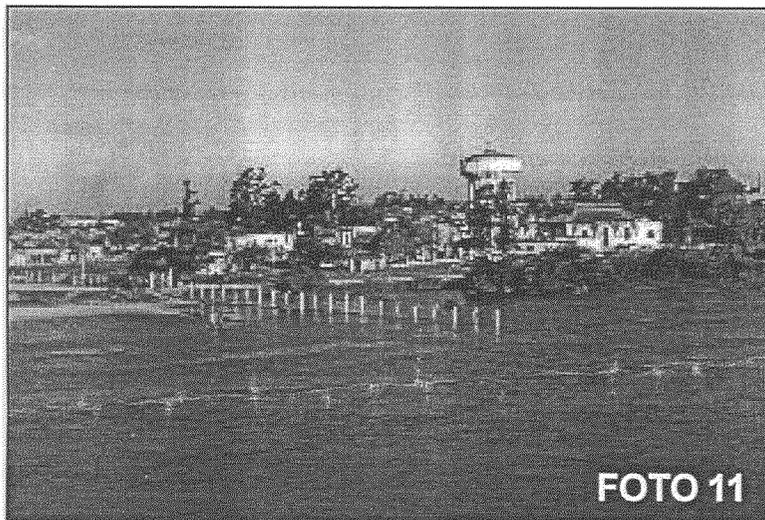
Si bien se encuentra dentro del recinto polderizado, la cota de terreno es de 36,58 mts., es decir que a altura de río igual a 7,26 mts. se detectan filtraciones en todo el recinto (*fotos N° 2 y 11*), fundamentalmente en los depósitos de productos químicos y sala de tableros. Así mismo existen dificultades en las operaciones de limpieza de los decantadores y lavado de filtros, cuyas cañerías de desagüe se encuentran vinculadas directamente al río, obligando a ejecución de defensas provisionarias en torno a todas las cámaras que se encuentran en su traza.

- Filtraciones de agua en depósitos y locales
- Dificultad en la operatividad de la planta (*filtros y decantadores*)
- Coronamiento de cámaras sobre cañerías de desagües a cota 36,60 mts.
- Con riesgo de desborde para altura de río superior a 7,30 mts.

- Elevación total de niveles de piso en todos los locales
- Elevación de los fustes de cámaras de desagües vinculadas al río
- Montaje de equipos de bombeo auxiliar para limpieza de decantadores y/o filtros.

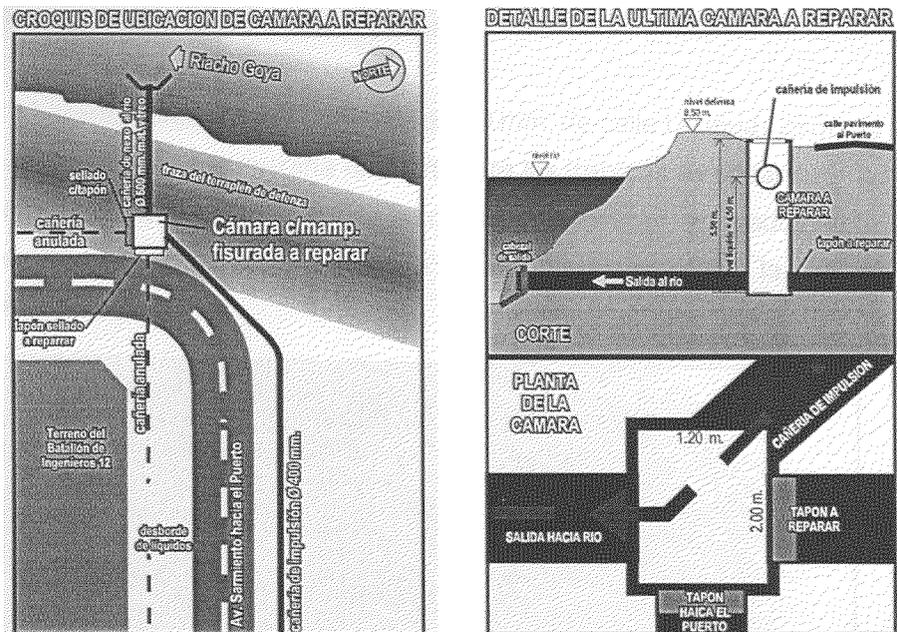
La traza de la cañería de impulsión de la EELC N° 3 corre por la banquina norte de la avenida Sarmiento desde Venezuela hasta una cámara de carga existente en Av Sarmiento y riacho Goya (lugar conocido como curva del regimiento), de allí los líquidos evacúan al riacho a través de una cañería \varnothing 600 mm que corre por debajo de la traza de las actuales defensas (ver croquis N° 1 y 2).

En la actualidad y con motivo de estas inundaciones se a detectado fisuras en el tapón y cuerpo de la cámara provocando salida de efluentes y agua de rio dentro del recinto defendido, por lo que ante un colapso de la misma y/o cañería de salida al río afectaría en forma directa a la estructura de la defensa y al servicio cloacal.
