RED DE COLECTORES

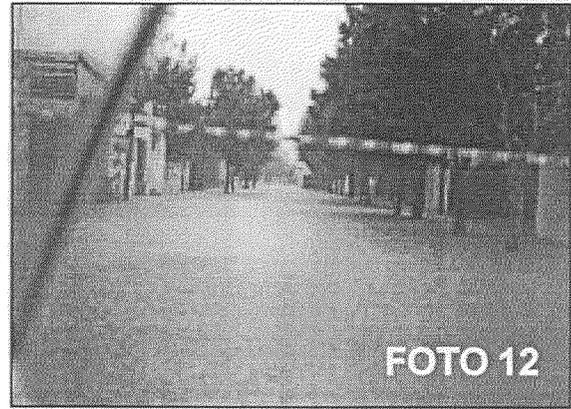
Los colectores de ambas cuencas, en especial los de la "cuenca Sarmiento" que corren por la calle Uruguay, luego por calle 12 de Octubre y luego por Avenida Sarmiento hasta la EELC N° 3, fueron construidos con cañerías de H°S° con juntas de mortero de cemento.

Debido al azote del Niño, se ha producido una rápida degradación estructural de estos conductos, con la consiguiente disminución de su capacidad hidráulica.

Este fenómeno se debe a que debido a la elevación de las napas freáticas por las alturas del Río, se produjeron movimientos en estas cañerías (posiblemente flotación) que ocasionaron la rotura de las juntas. Teniendo en cuenta el funcionamiento prácticamente pluvio-cloacal de estos conductos y las lluvias caídas en Semana Santa (*foto N° 12*), se pueden deducir que estos conductos han tenido grandes variaciones de presión interna: desde la atmosférica hasta en algunos casos 5 metros de columna de agua. Esta variación ha producido el efecto de bombeo a través de las juntas con lavado de los suelos que rodean el conducto, con la consiguiente pérdida de soporte de la cañería, la mayor apertura de las fisuras y nuevamente el lavado de finos.

En la fotografía N° 13 correspondiente a la cañería de 800 mm. de calle Uruguay esquina Belgrano puede observarse este efecto. La fotografía N° 14 muestra los trabajos de reparación efectuados en dicho colector, donde se renovaron cerca de 20 metros de conducto, apoyados sobre pilotes de madera dura por las malísimas condiciones de los suelos subyacentes y la altísima cota de las napas freáticas.
