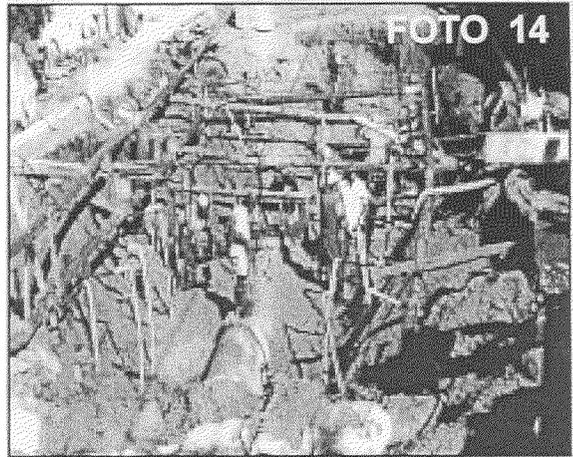
A lo largo de la calle Uruguay se observan hundimientos de la calzada en correspondencia con la traza del colector, por lo que se puede inferir que todo el conducto se encuentra en muy malas condiciones.

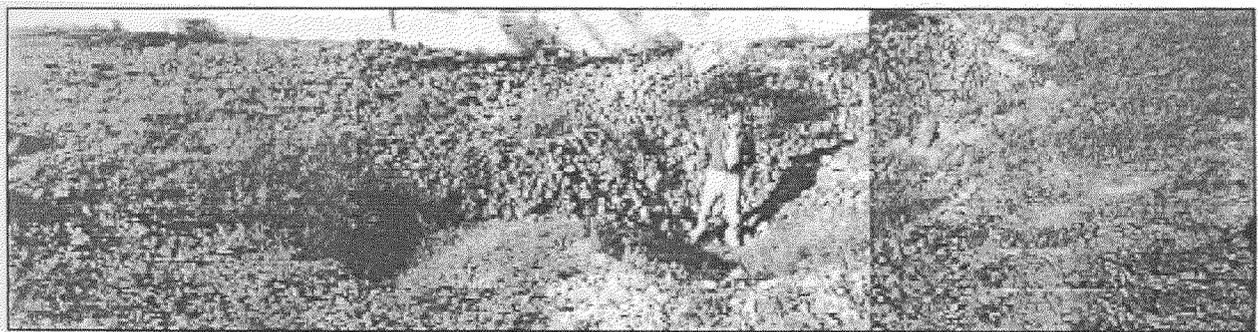
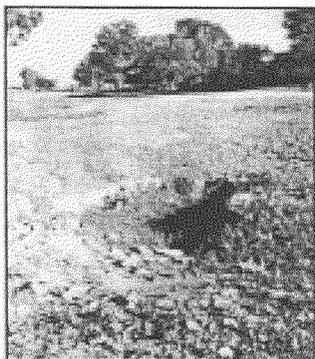
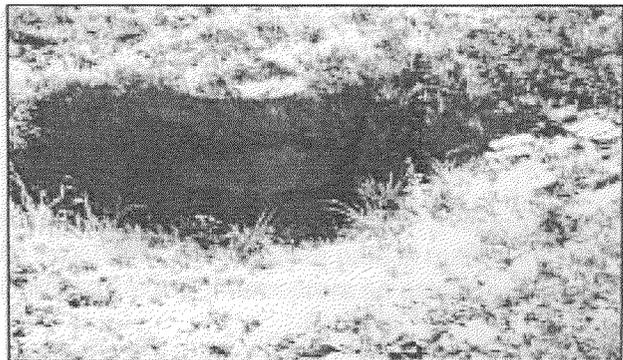
Debido al fenómeno descrito precedentemente, actualmente en la esquina de Avenida Sarmiento y calle 12 de Octubre, se ha producido la obstrucción total del conducto, existiendo actualmente un by-pass efectuado con cañería aérea para salvar dicha obstrucción.

Por otro lado se observan asentamientos del terreno en coincidencia con la traza de este colector a lo largo de todo su desarrollo, entre calle 12 de Octubre y la EELC N° 3.

La degradación de este conducto se ve agravada por el hecho de que el tramo final del conducto funciona como parte cámara integrante de la cámara húmeda de la EELC N° 3. Por ende, este tramo se mantiene en carga en los tiempos de parada del equipo de bombeo y a presión atmosférica una vez vaciada la cámara húmeda, acentuando aún mas el efecto de bombeo.
