# CALCULO DEL T (DETERIORO Y ATENUACION)

Pabellón de Administración Este

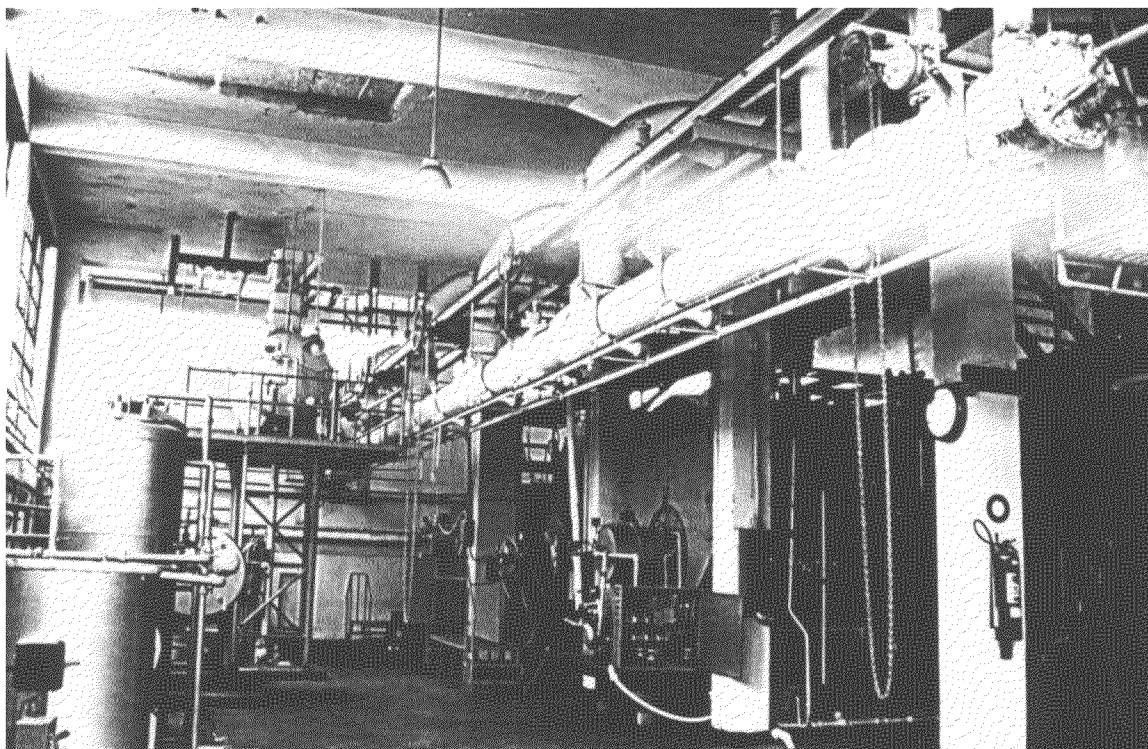
**FOTO No. 21: HOSPITAL NACIONAL "GUILLERMO ALMENARA IRIGOYEN", CASA DE FUERZA CUYA EDIFICACION ES DE PORTICOS DE CONCRETO ARMADO.**

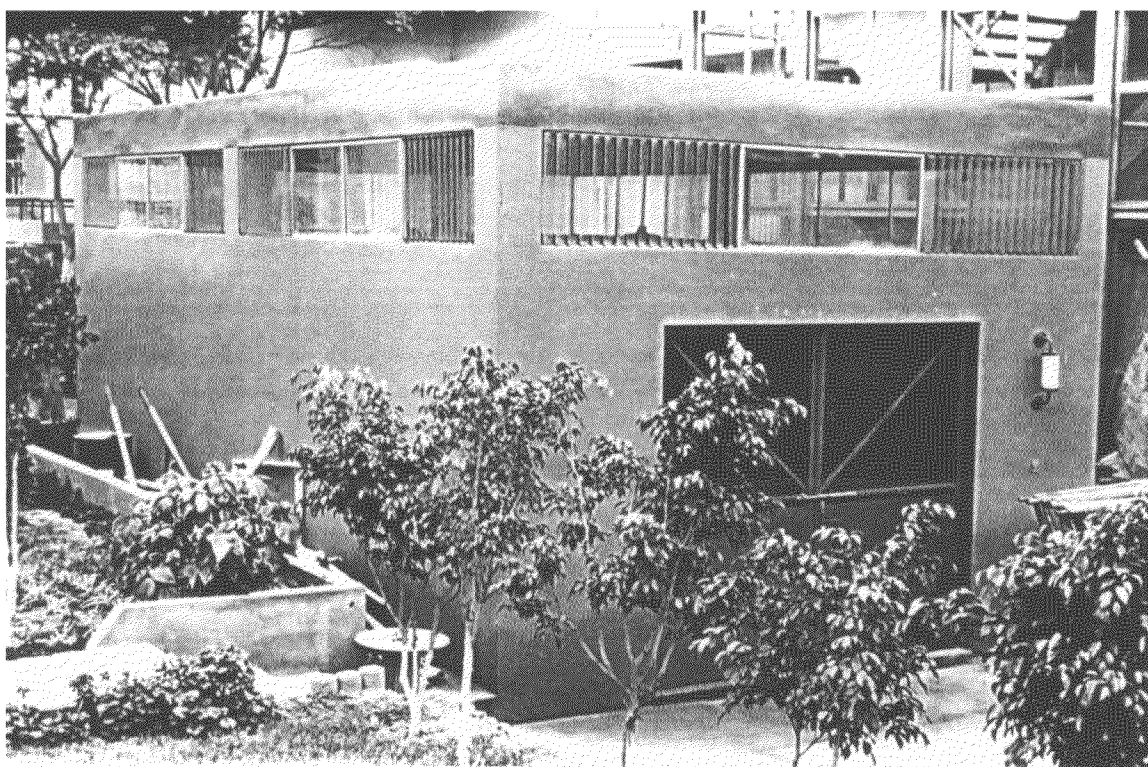
**FOTO No. 22: HOSPITAL NACIONAL "GUILLERMO ALMENARA IRIGOYEN", EDIFICACION EN DONDE SE UBICA EL GRUPO ELECTROGENO**
