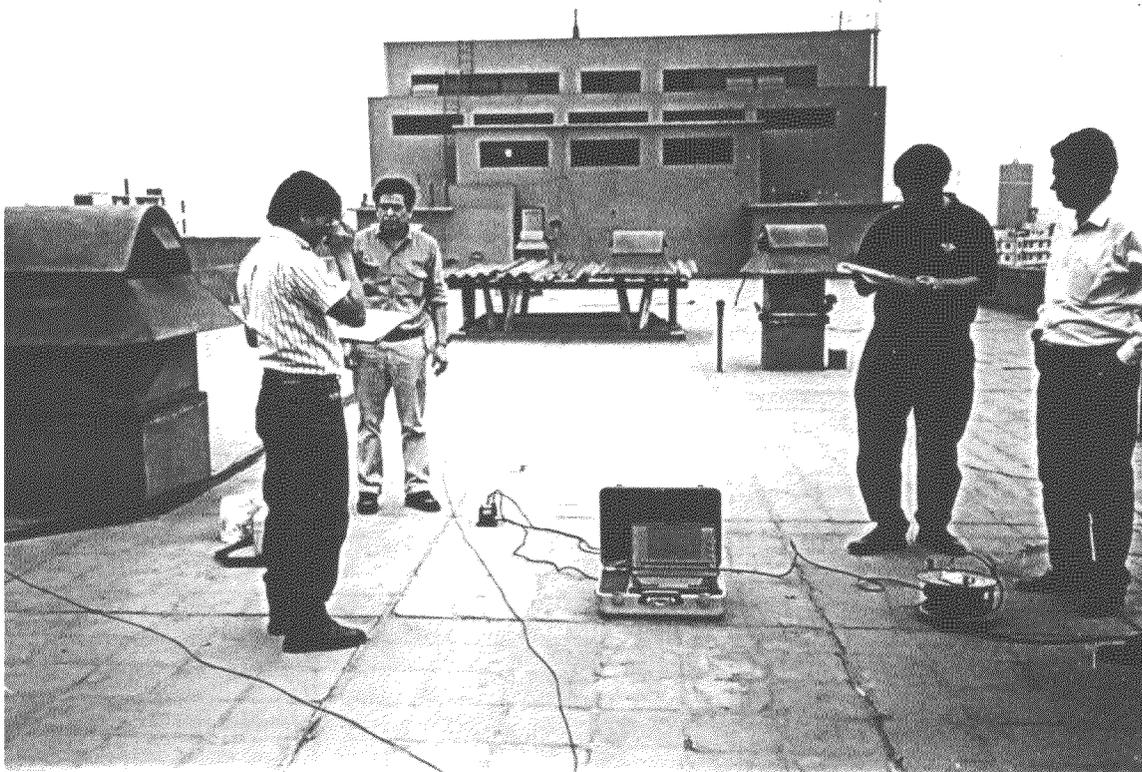
FOTO No. 5: HOSPITAL NACIONAL "GUILLERMO ALMENARA IRIGOYEN". PABELLON DE ADMINISTRACION, EDIFICIO ALA ESTE, AZOTEA VISTA HACIA EL EDIFICIO CENTRAL UBICACION DE EQUIPOS DEL ENSAYO DE MICROTREMOR EN EL PUNTO No 3

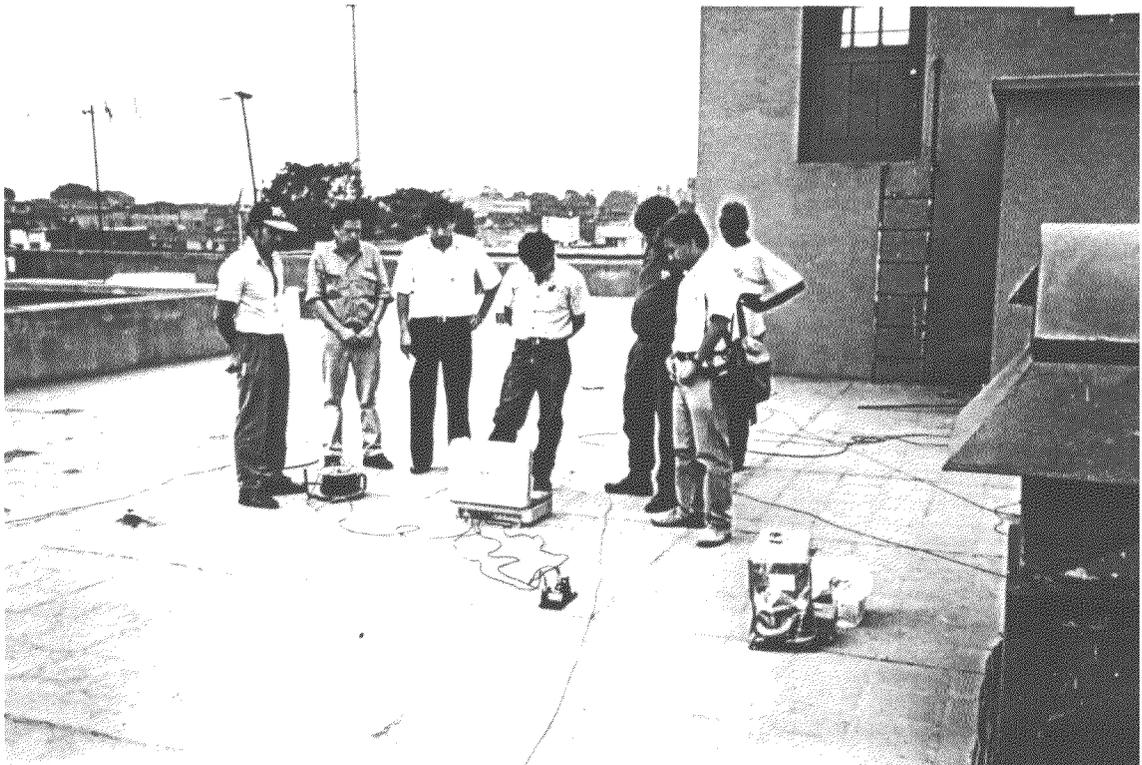
FOTO No. 6: HOSPITAL NACIONAL "GUILLERMO ALMENARA IRIGOYEN". PABELLON, EDIFICIO ALA ESTE, AZOTEA VISTA HACIA EL EXTREMO IZQUIERDO. PRINCIPAL EJECUCION DEL ENSAYO DE MICROTREMOR EN EL PUNTO No. 3
