ANÁLISIS DE LA VULNERABILIDAD ESTRUCTURAL DEL HOSPITAL "GUILLERMO ALMENARA IRIGOYEN"

**Para : Organización Panamericana de la Salud (OPS)
Ministerio de Salud**

**Proyecto : Análisis de la Vulnerabilidad Sísmica
de los Hospitales del Perú**

Junio 1997

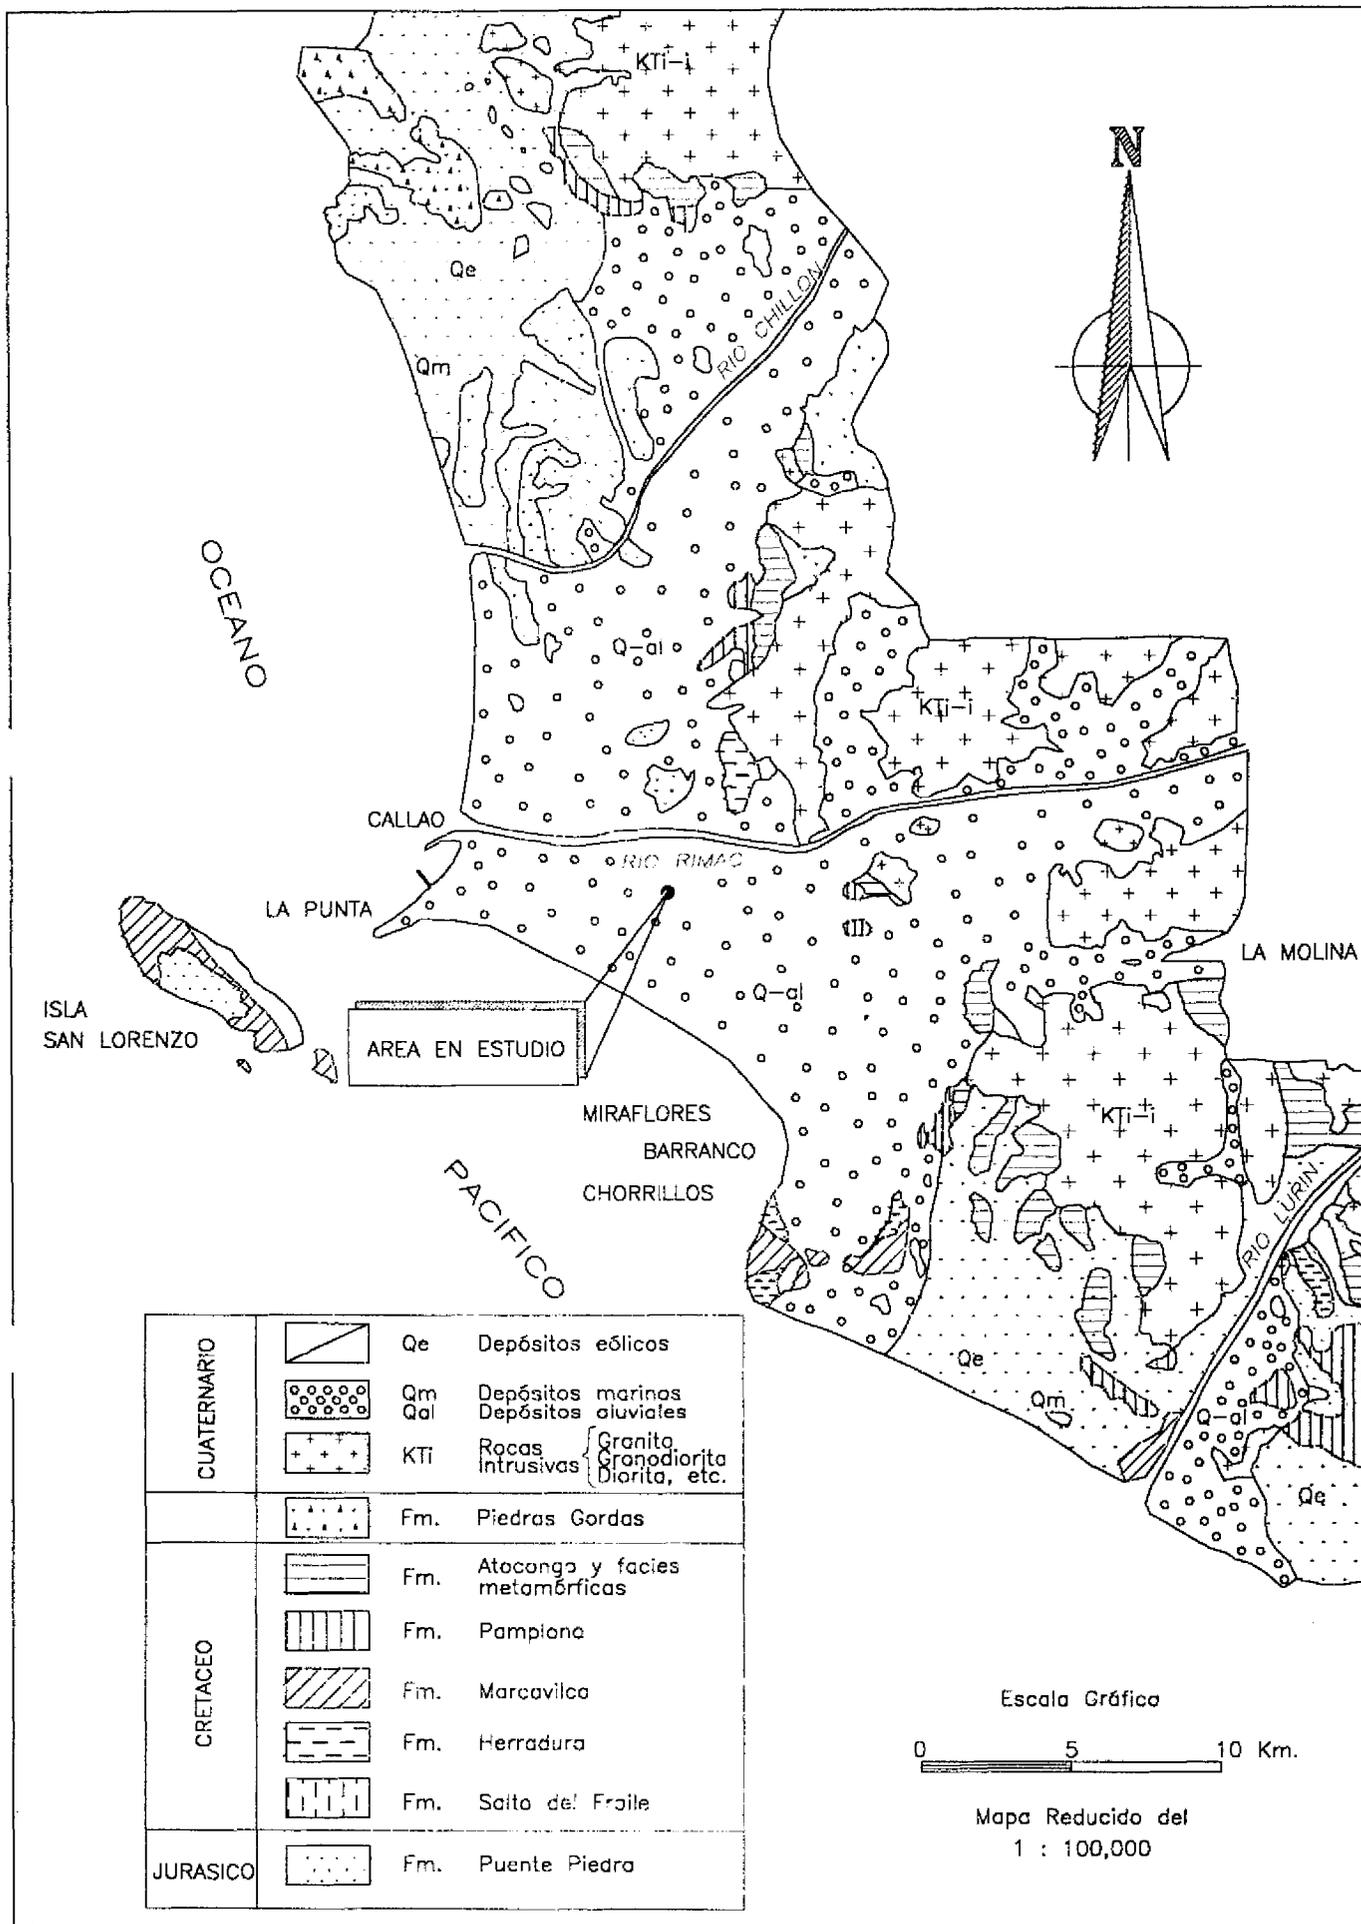
Figura N°1: Mapa Geológico de Lima

Según Martínez (1978), el área donde se localiza el Hospital Guillermo Almenara se encuentra en una zona correspondiente a un "conglomerado más o menos compacto". Debido a que no se ha efectuado excavaciones y/o calicatas de exploración no ha sido posible la verificación del perfil estratigráfico en esta zona, sin embargo, debido a la homogeneidad del depósito gravoso existente en gran parte de la ciudad de Lima, verificado a través de numerosos Estudios de Suelos con Fines de Cimentación llevados a cabo por diversos consultores y también por el CISMID de la UNI, se puede concluir que a nivel de cimentación de las estructuras del mencionado Hospital predominan los suelos gravosos correspondiendo probablemente a una clasificación GP, grava pobremente graduada limpia y con matriz arenosa.

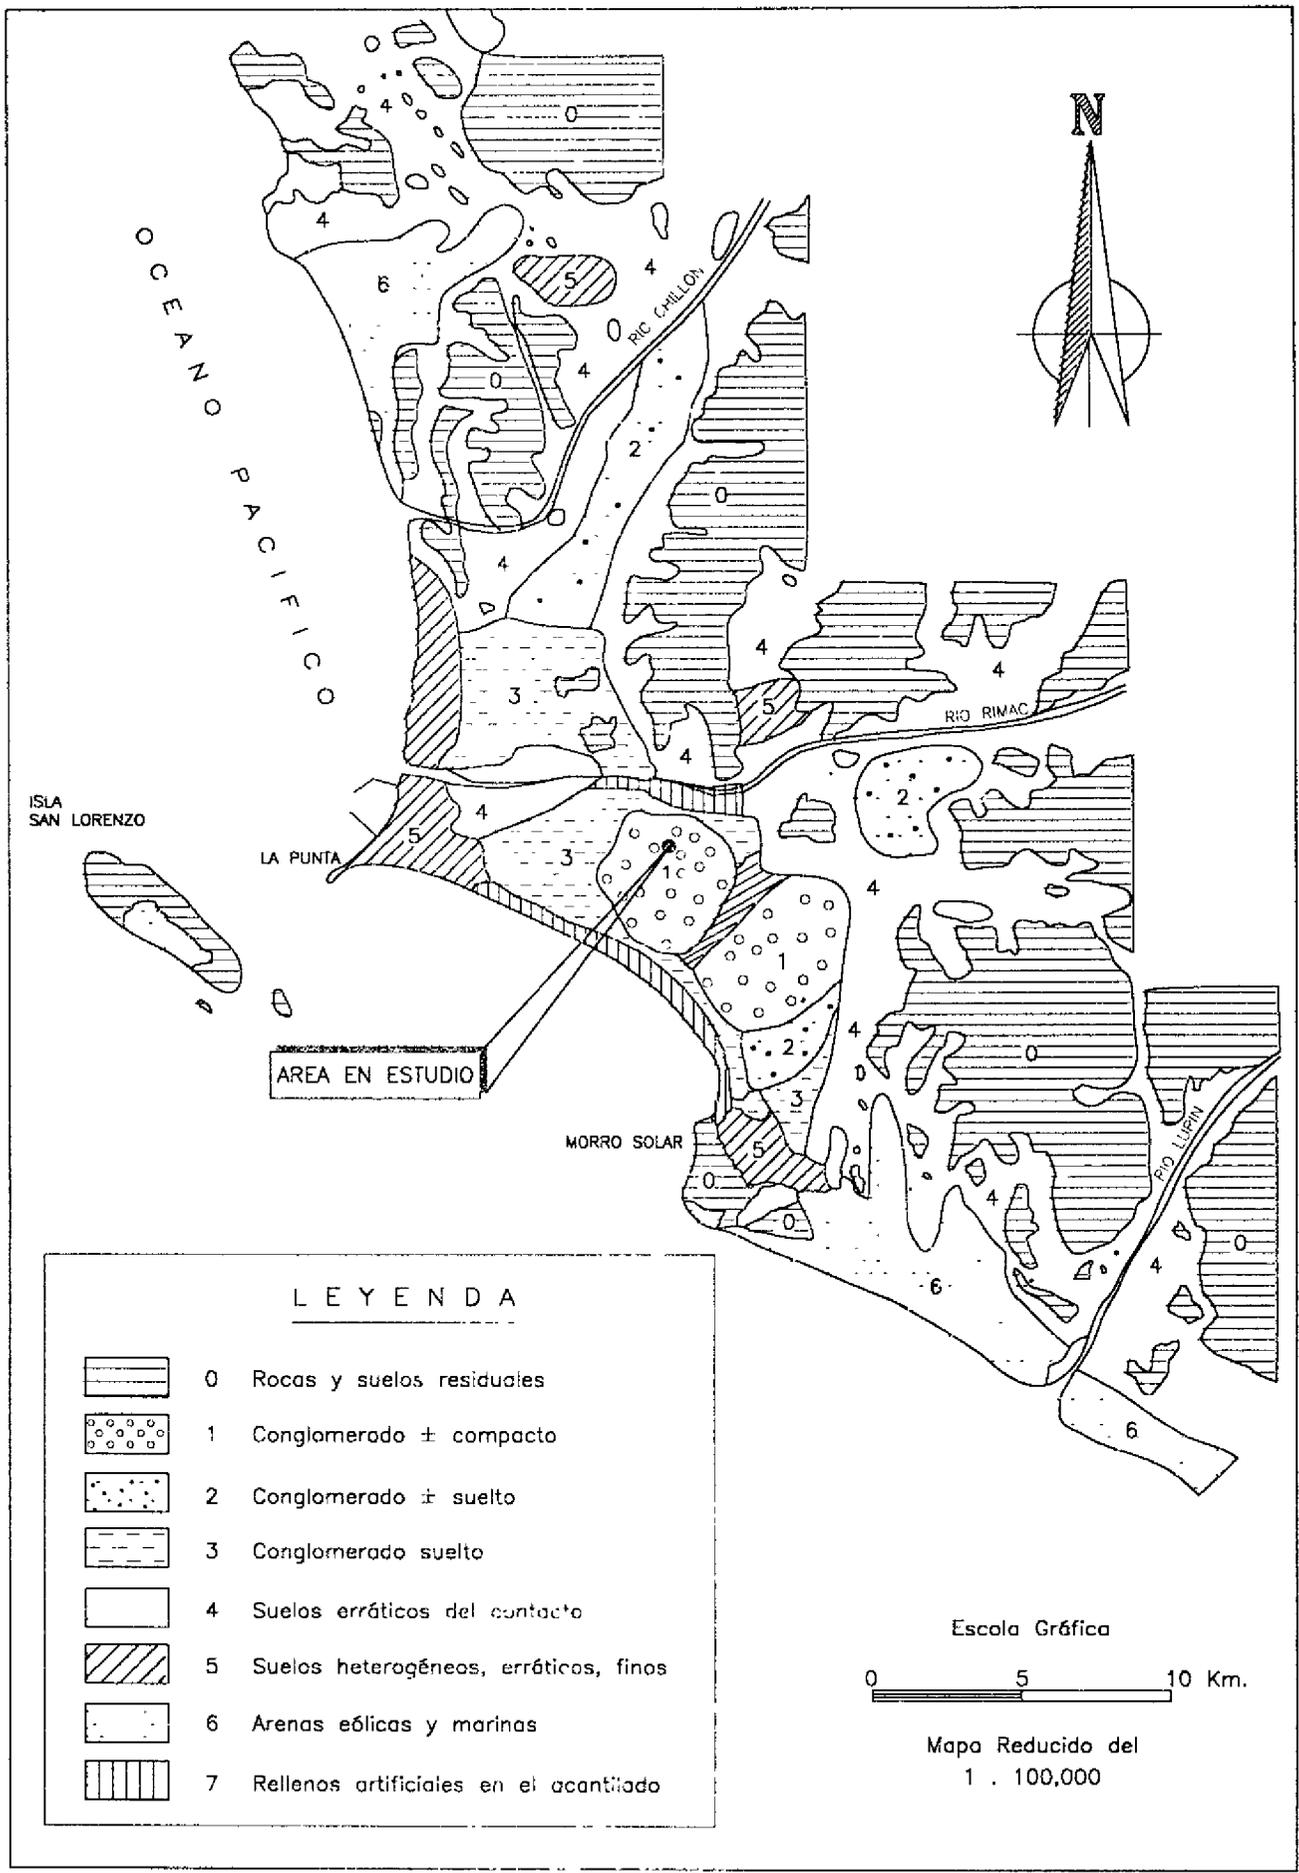
Figura N°2 : Mapa de Mecánica de Suelos
(Según A. Martínez Vargas - 1,978)

- Según la Zonificación de Mecánica de Suelos de la ciudad de Lima, presentada por Martínez (1978), el área donde se ubica el Hospital Guillermo Almenara Irigoyen se encuentra en un conglomerado más o menos compacto, no habiendo sido posible la verificación del perfil de suelo en esta zona. Sin embargo, a partir de experiencia acumulada de la evaluación del perfil estratigráfico en otras áreas de la ciudad se puede concluir que este material gravoso predomina en el área en estudio sirviendo de suelo de cimentación a las estructuras del mencionado hospital.

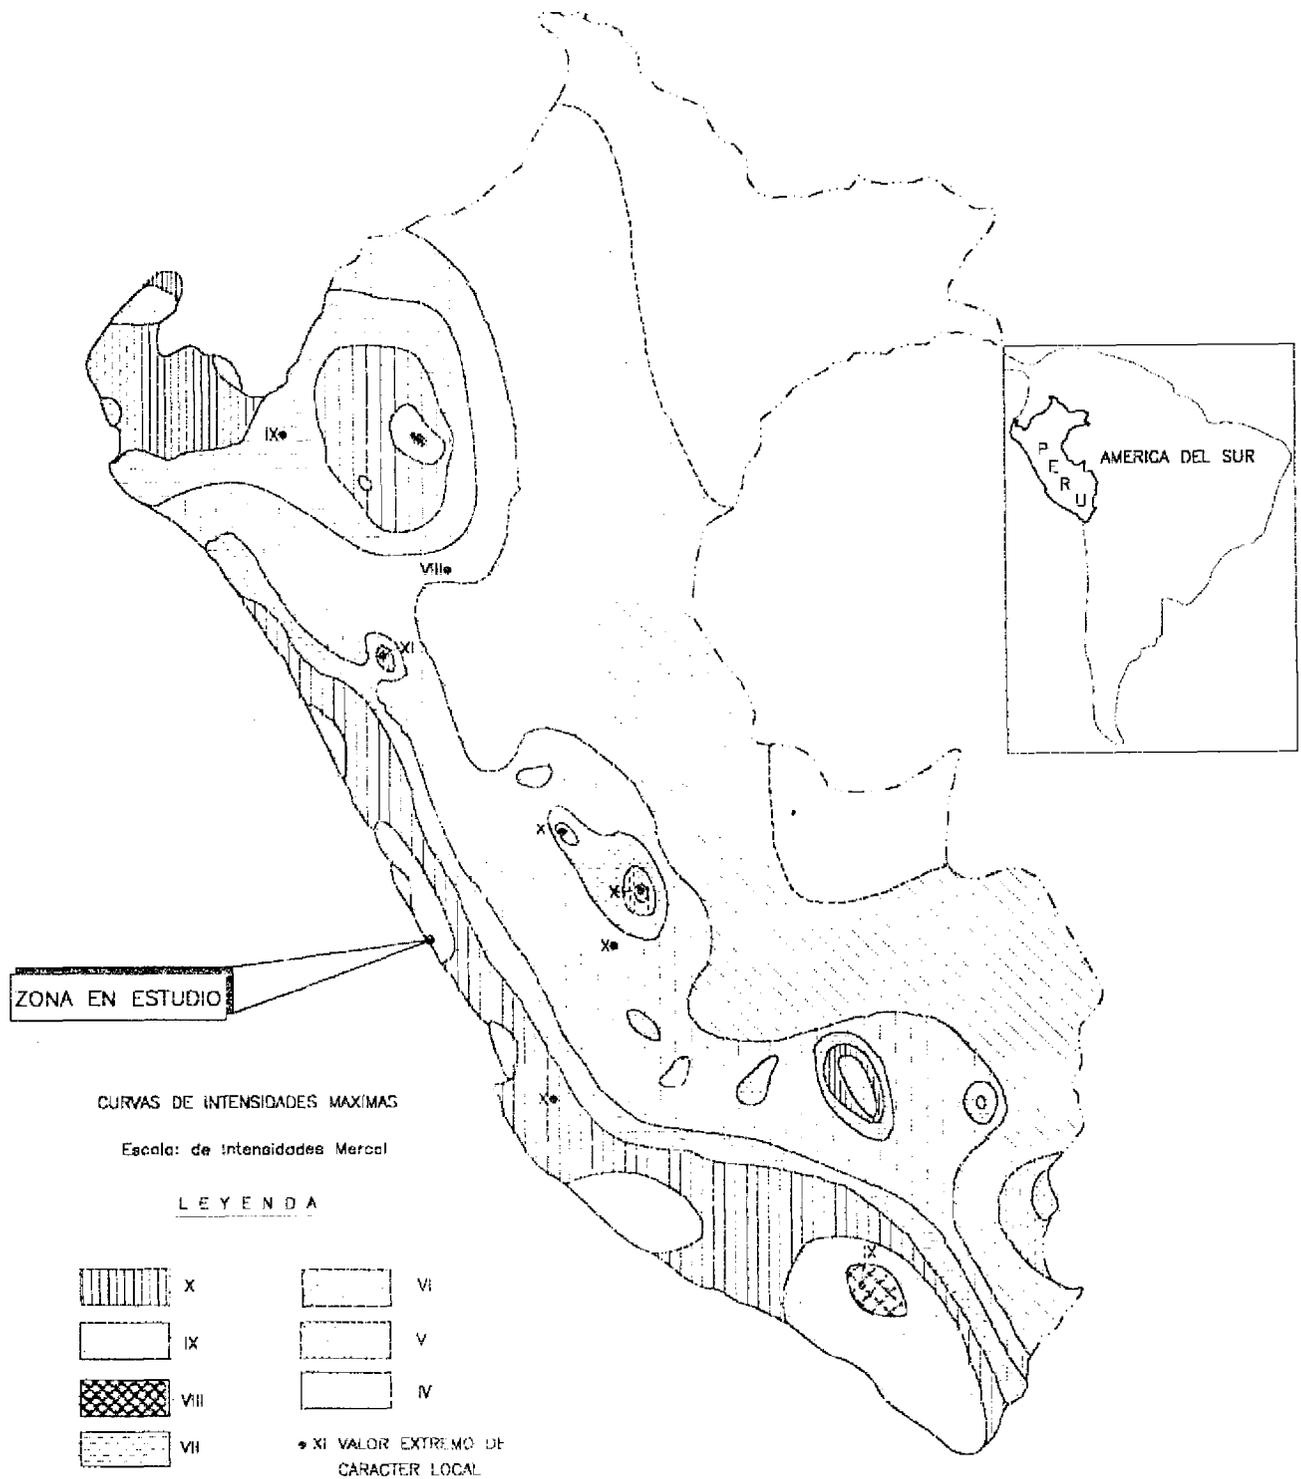
Figura N° 3 : Mapa de Distribución de Máximas Intensidades Sísmicas (Alva et al, 1984)

De lo anterior se concluye que de acuerdo al área sísmica donde se ubica la zona en estudio existe la posibilidad de que ocurran sismos de intensidades del orden de IX en la escala de Mercalli Modificada.

- Según el Mapa de Distribución de Máximas Intensidades Sísmicas observadas en el Perú se concluye que de acuerdo al área sísmica donde se ubica la zona en estudio existe la posibilidad de que ocurran sismos de intensidades del orden de IX en la escala de Mercalli Modificada

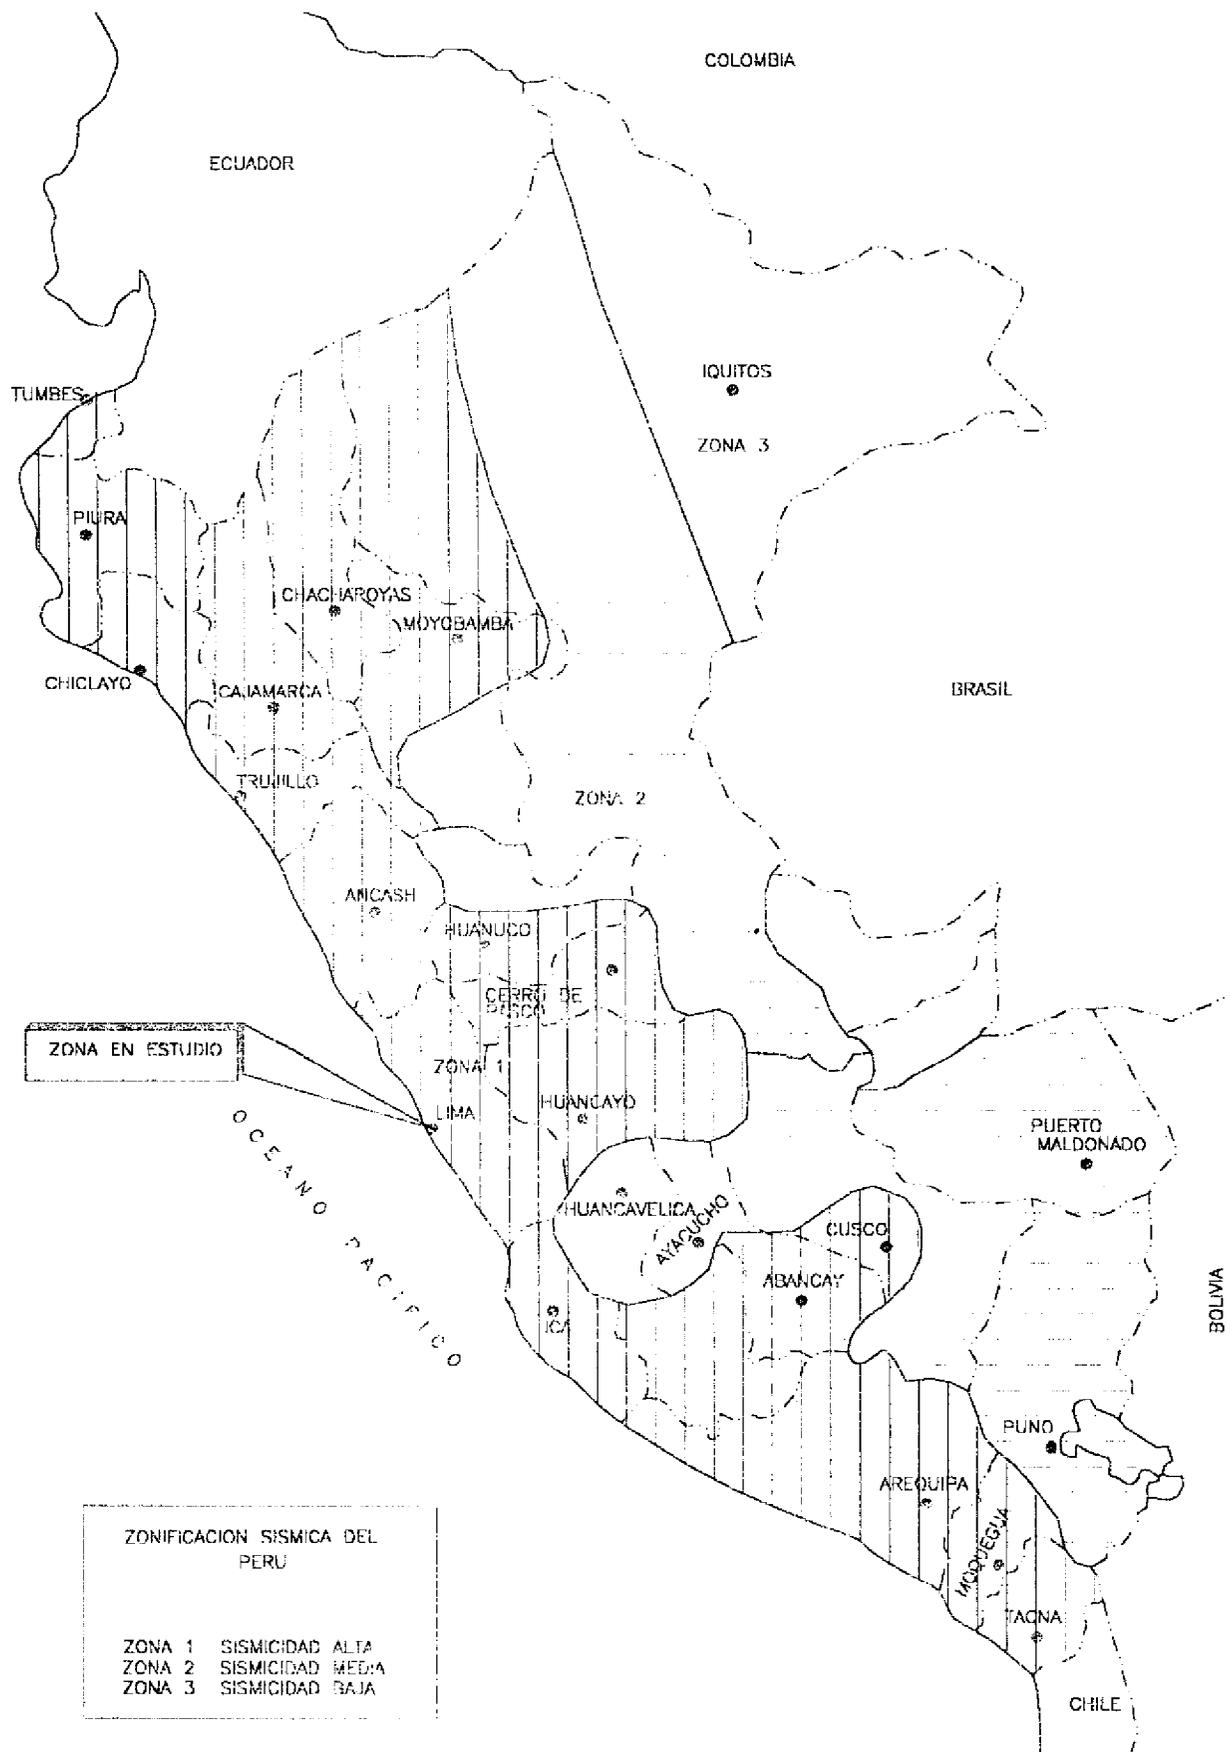
Figura N° 4 : Zonificación Sísmica del Perú, Según el Reglamento Nacional de Construcciones (1994)

Dentro del territorio peruano se han establecido diversas zonas, las cuales presentan diferentes características de acuerdo a la mayor o menor presencia de los sismos. Según el Mapa de Zonificación Sísmica presentado en la Figura N°4, la localidad de Lima se encuentra comprendida en la Zona I correspondiéndole una sísmicidad alta.

- Según el Mapa de Zonificación Sísmica la localidad de Lima se encuentra comprendida en la Zona I correspondiéndole una sísmicidad alta

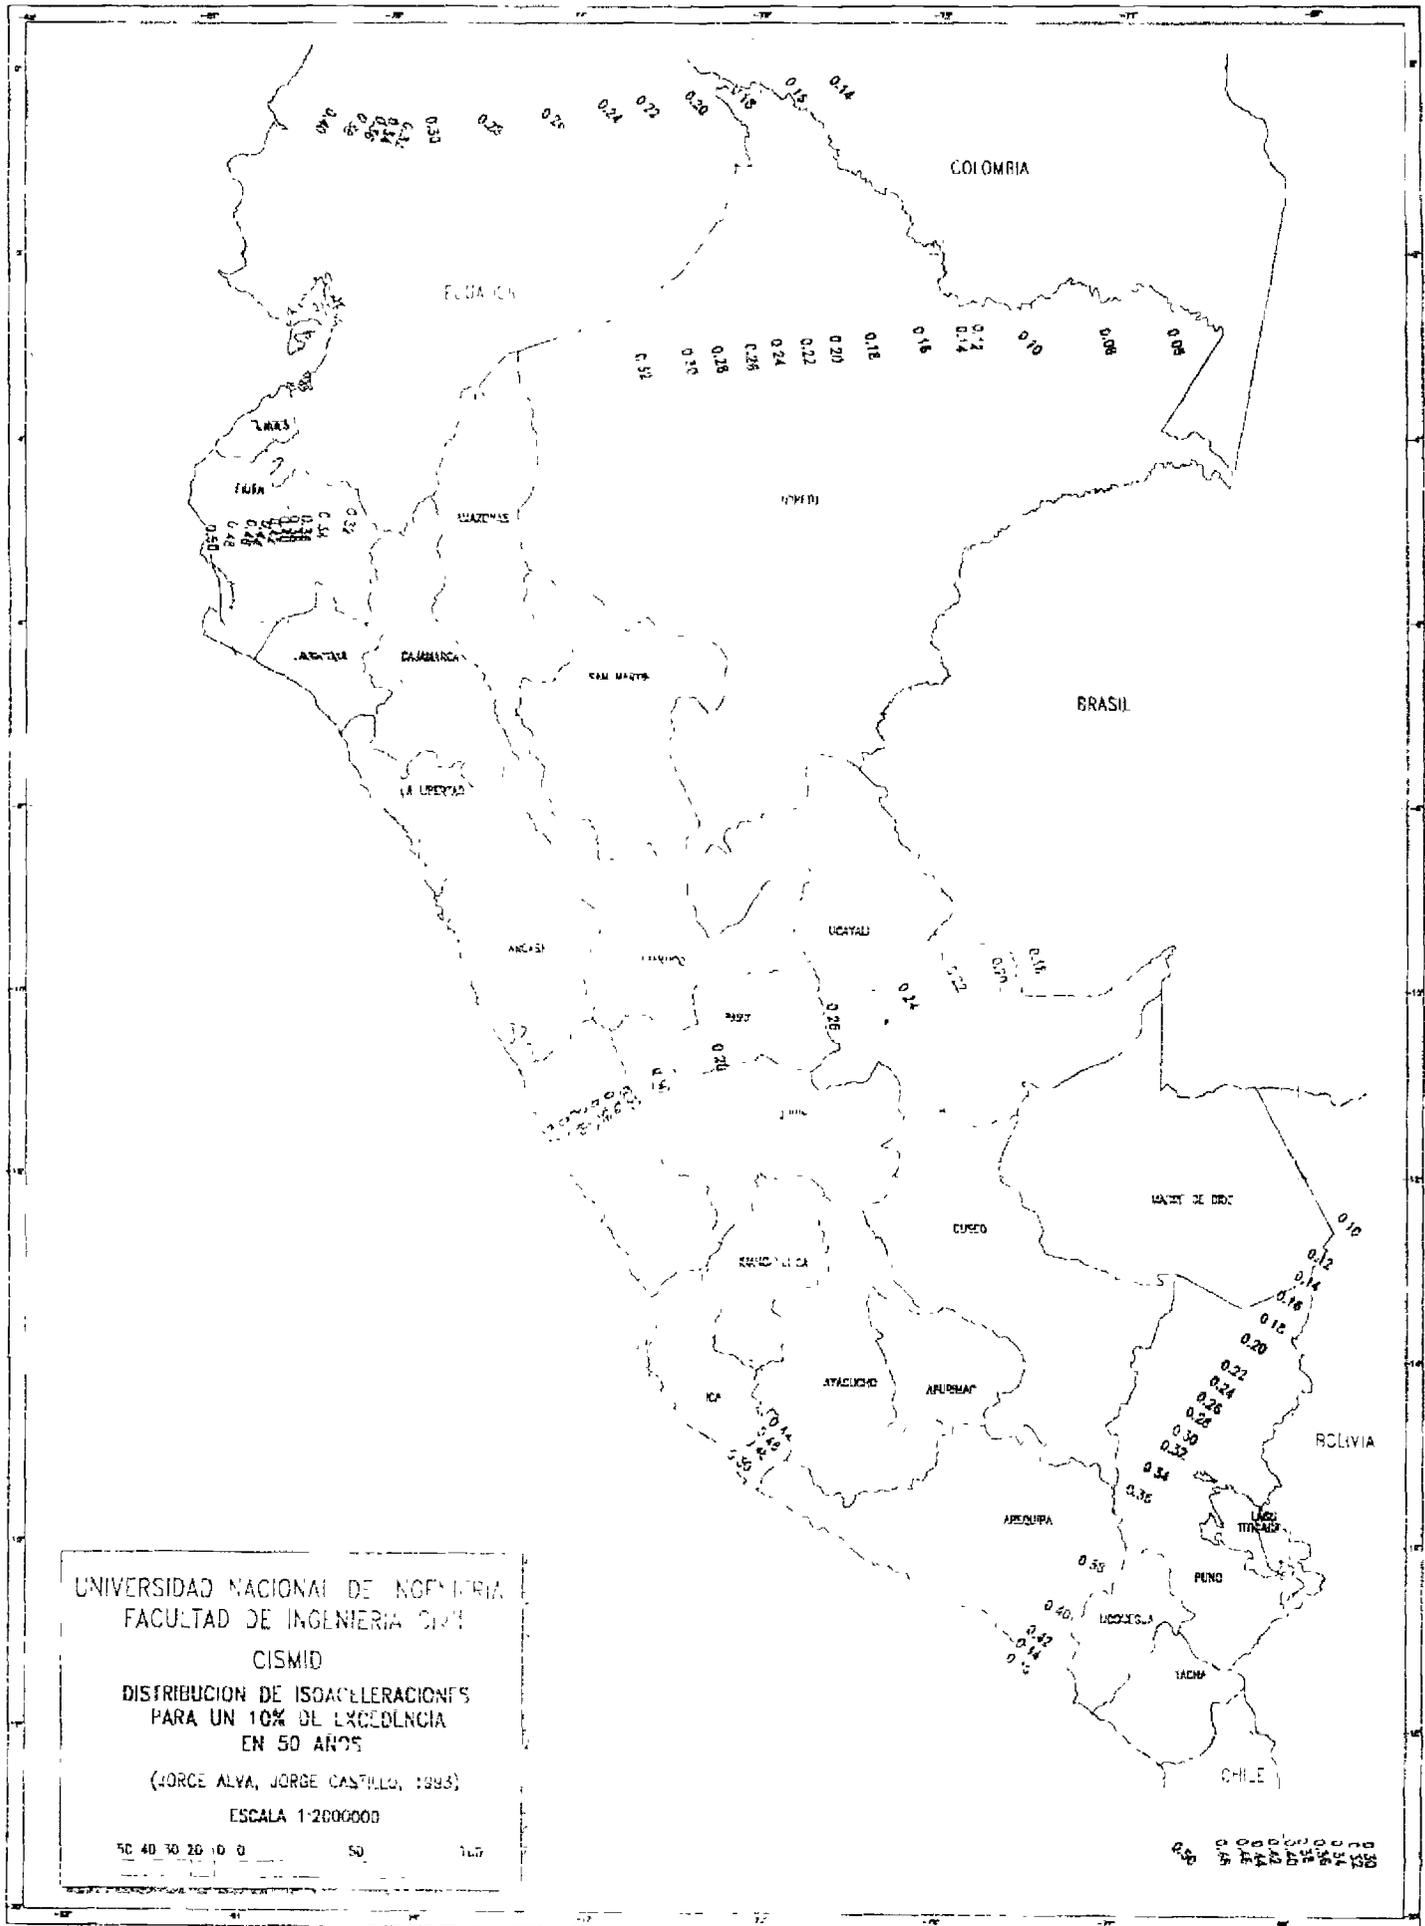
Figura N° 5 Distribución de Isoaceleraciones (Alva y Castillo, 1993)

En las Figuras N°5 y N°6 se presentan los mapas de isoaceleraciones en roca basal que pueden ocurrir en el Perú con una excedencia de 10% en un tiempo de vida útil de 50 y 100 años respectivamente tomado del Estudio de Peligro Sísmico de la referencia. Las Figuras N°7 y N°8 presentan los Mapas de Isoaceleraciones de la zona en estudio para 50 y 100 años de vida útil respectivamente. Por otro lado, la metodología propuesta en este estudio proporciona valores de aceleraciones máxima conservadores, por lo tanto, para la evaluación de la aceleración máxima en la zona en estudio se ha considerado conveniente disminuir los valores obtenidos aplicando un factor de reducción de $2/3$, con lo cual se obtendrán los valores de las aceleraciones efectivas a nivel del roca basal. Este factor de reducción considera el valor promedio de la aceleración en lugar del valor de pico que ocurre en solo un instante de tiempo. Finalmente, para la obtención de las aceleraciones superficiales, necesarias en el análisis estructural se
