**TABLA No 11**  
**HOSPITAL GUILLERMO ALMENARA PABELLON "A" ( EDIFICIO ALA ESTE)**  
**DESPLAZAMIENTOS Y DISTORSIONES**

# HOSPITAL GUILLERMO ALMENARA : PABELLON "A" (EDIFICIO ALA ESTE)

**TABLA No 12**  
**HOSPITAL: GUILLERMO ALMENARA PABELLON PRINCIPAL (EDIFICIO ALA ESTE)**  
**COMPARACION DE DISTORSIONES Y DESPLAZAMIENTOS CON Y SIN EL APORTE DE ELEMENTOS NO ESTRUCTURALES (MUROS)**

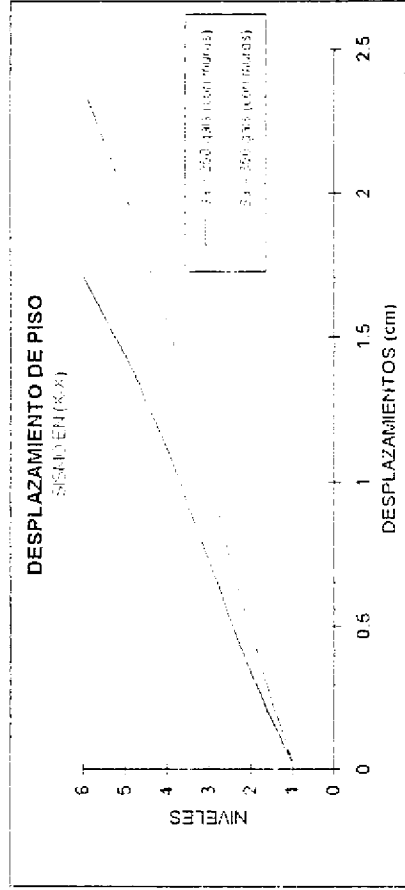
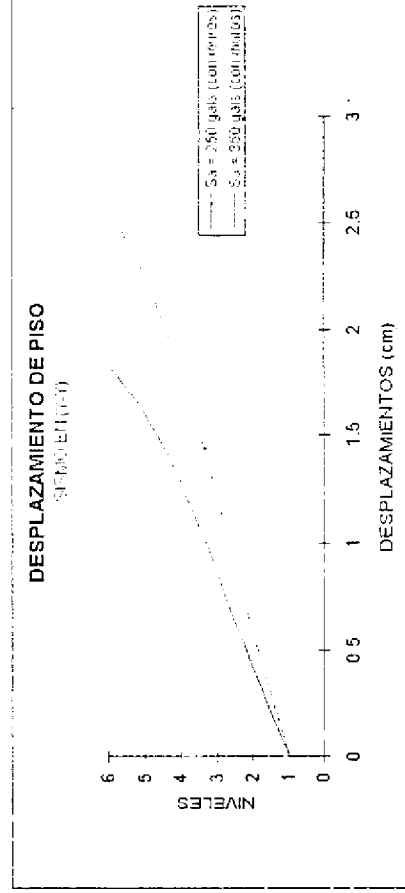
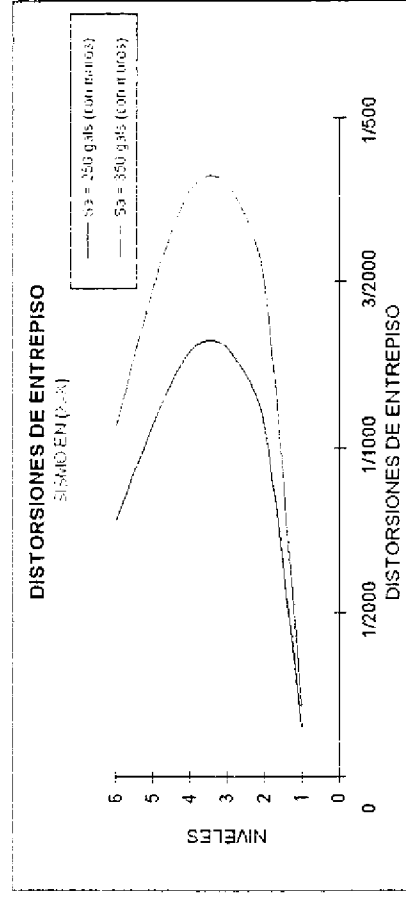
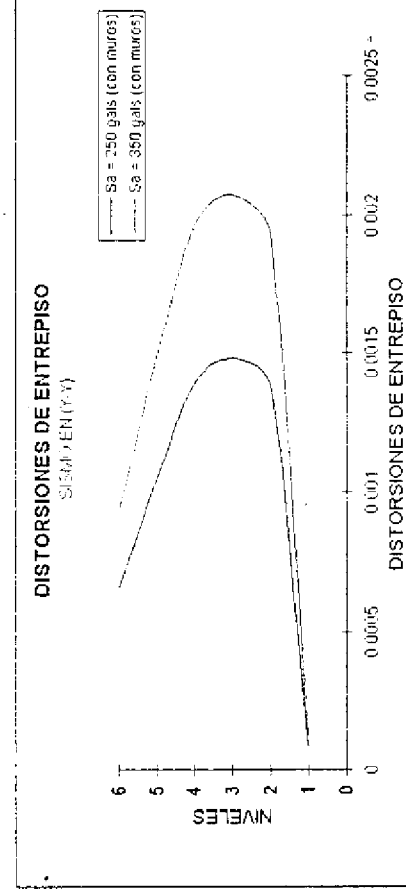
Los valores máximos de los desplazamientos y las distorsiones son presentados en la Tabla N° 11 para cada una de las direcciones de análisis y los niveles de demandas solicitados. Las Figuras N° 32, N° 33, N° 34 y N° 35 reproducen los valores máximos de los desplazamientos y las distorsiones de entepiso encontradas para cada análisis de las demandas donde se llegarían a un valor máximo de la distorsión de 1/476 lo que representaría agrietamientos iniciales en los muros de tabiquería.

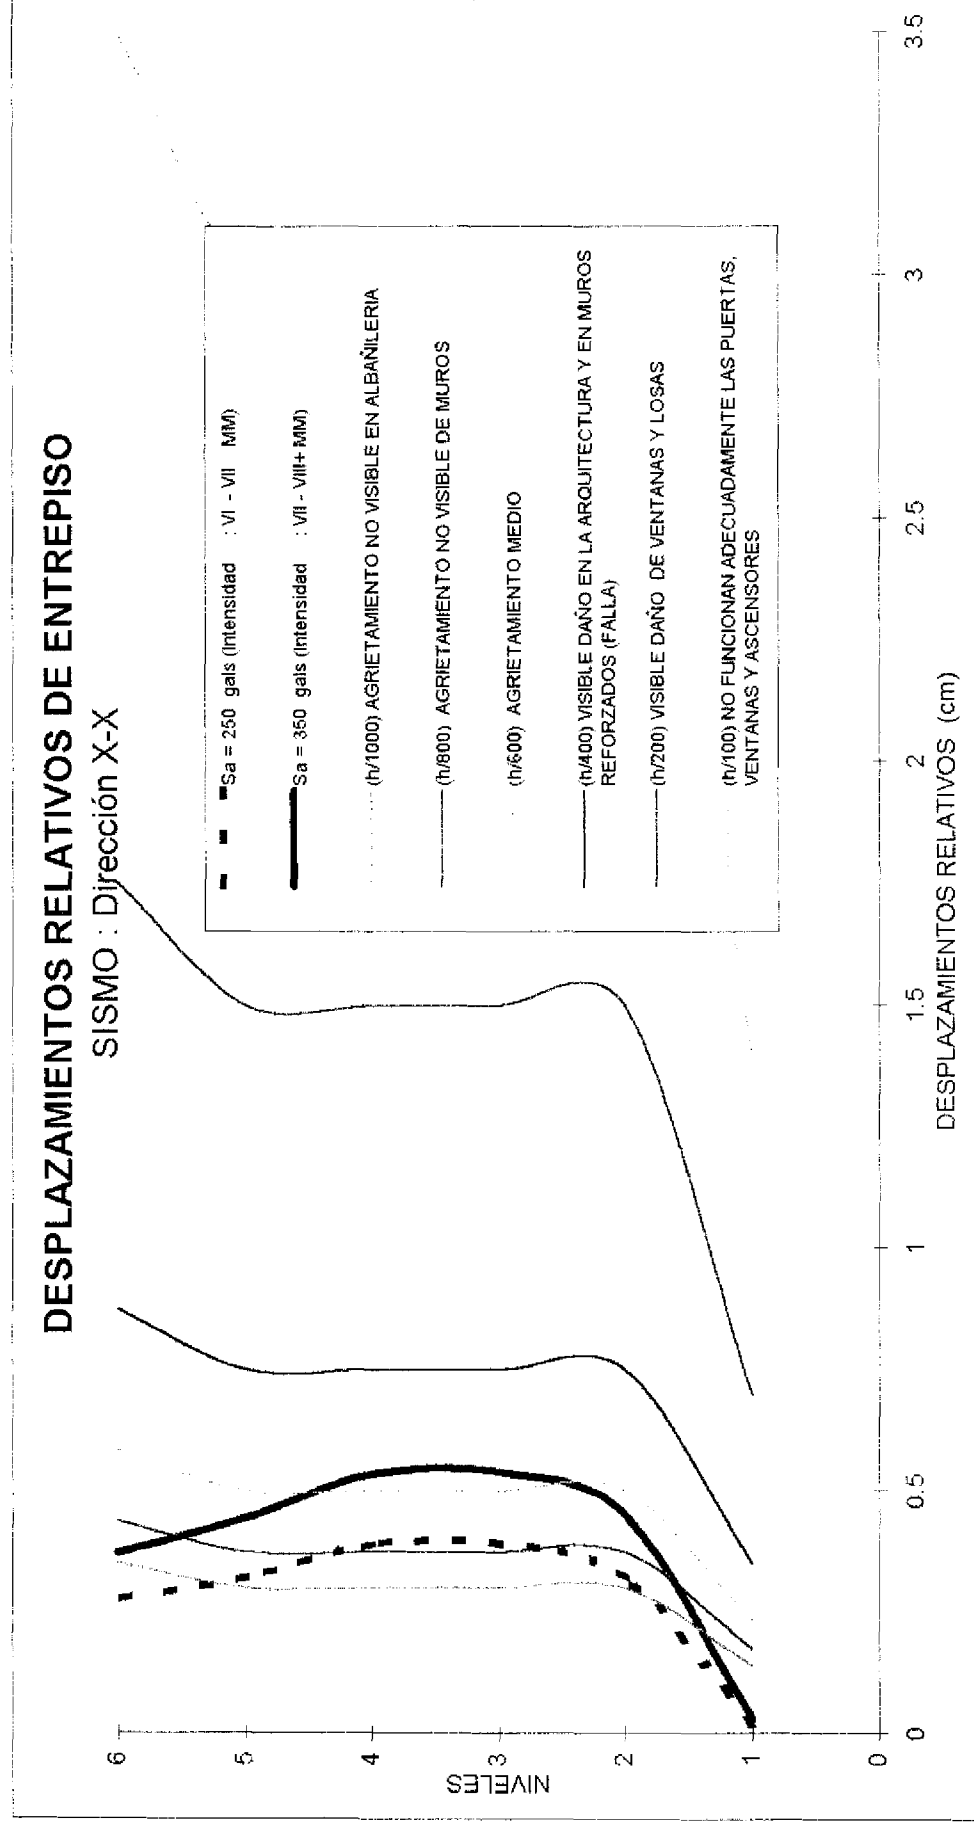
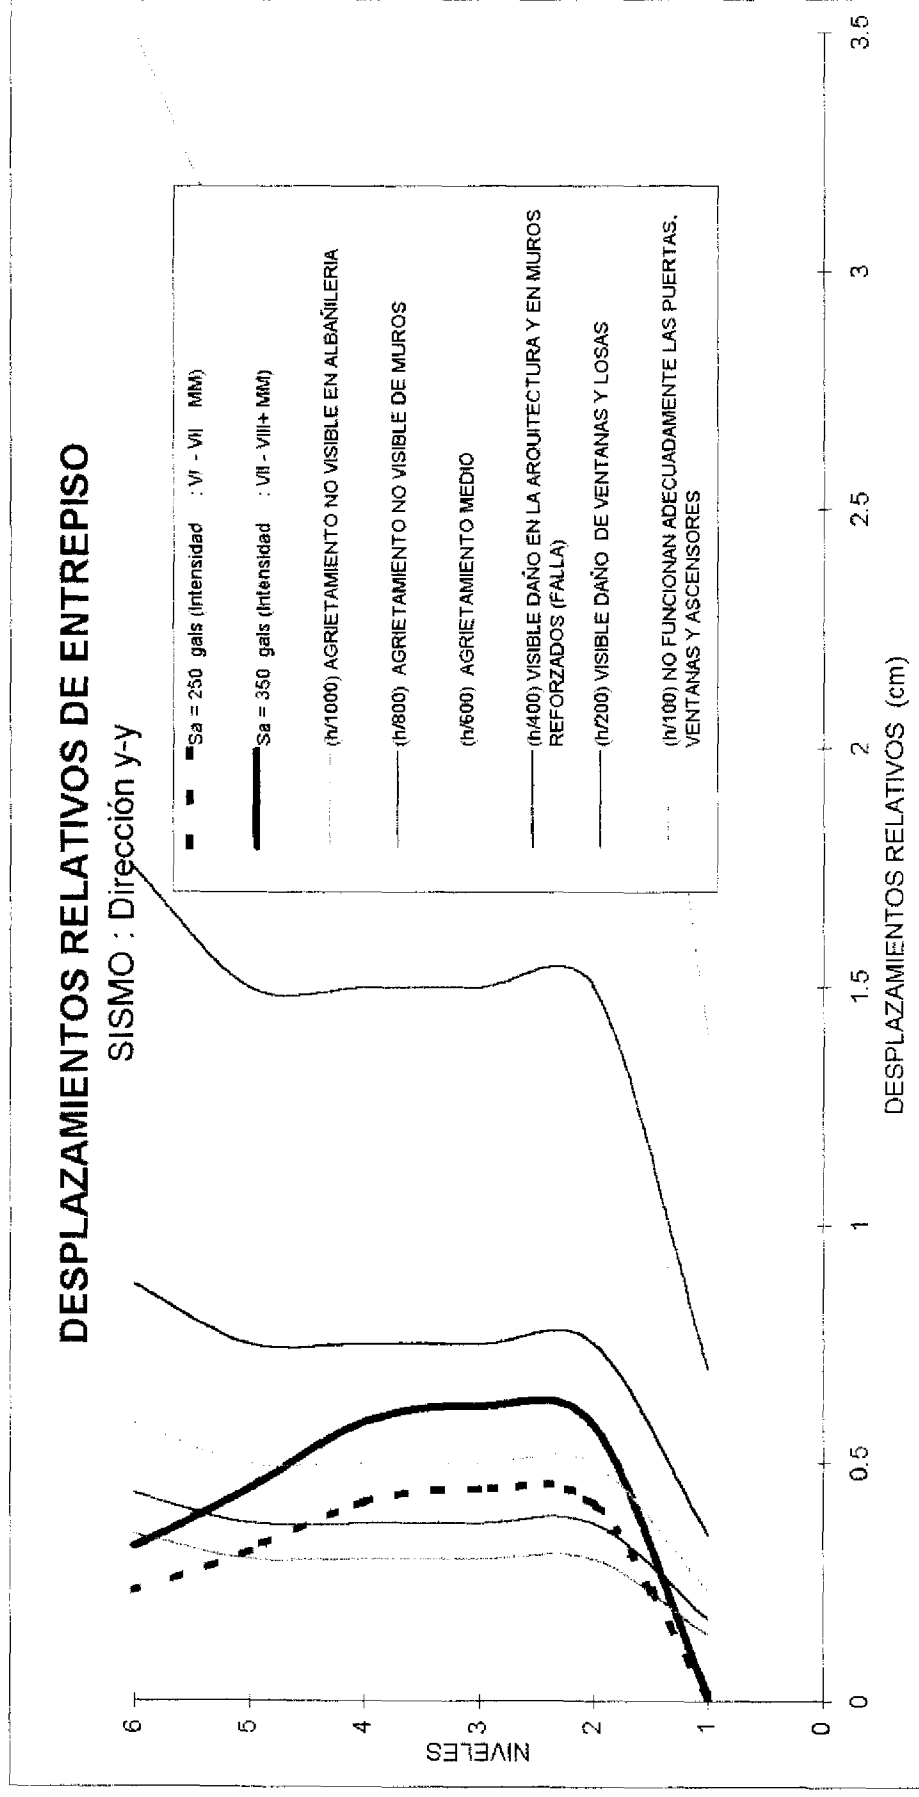
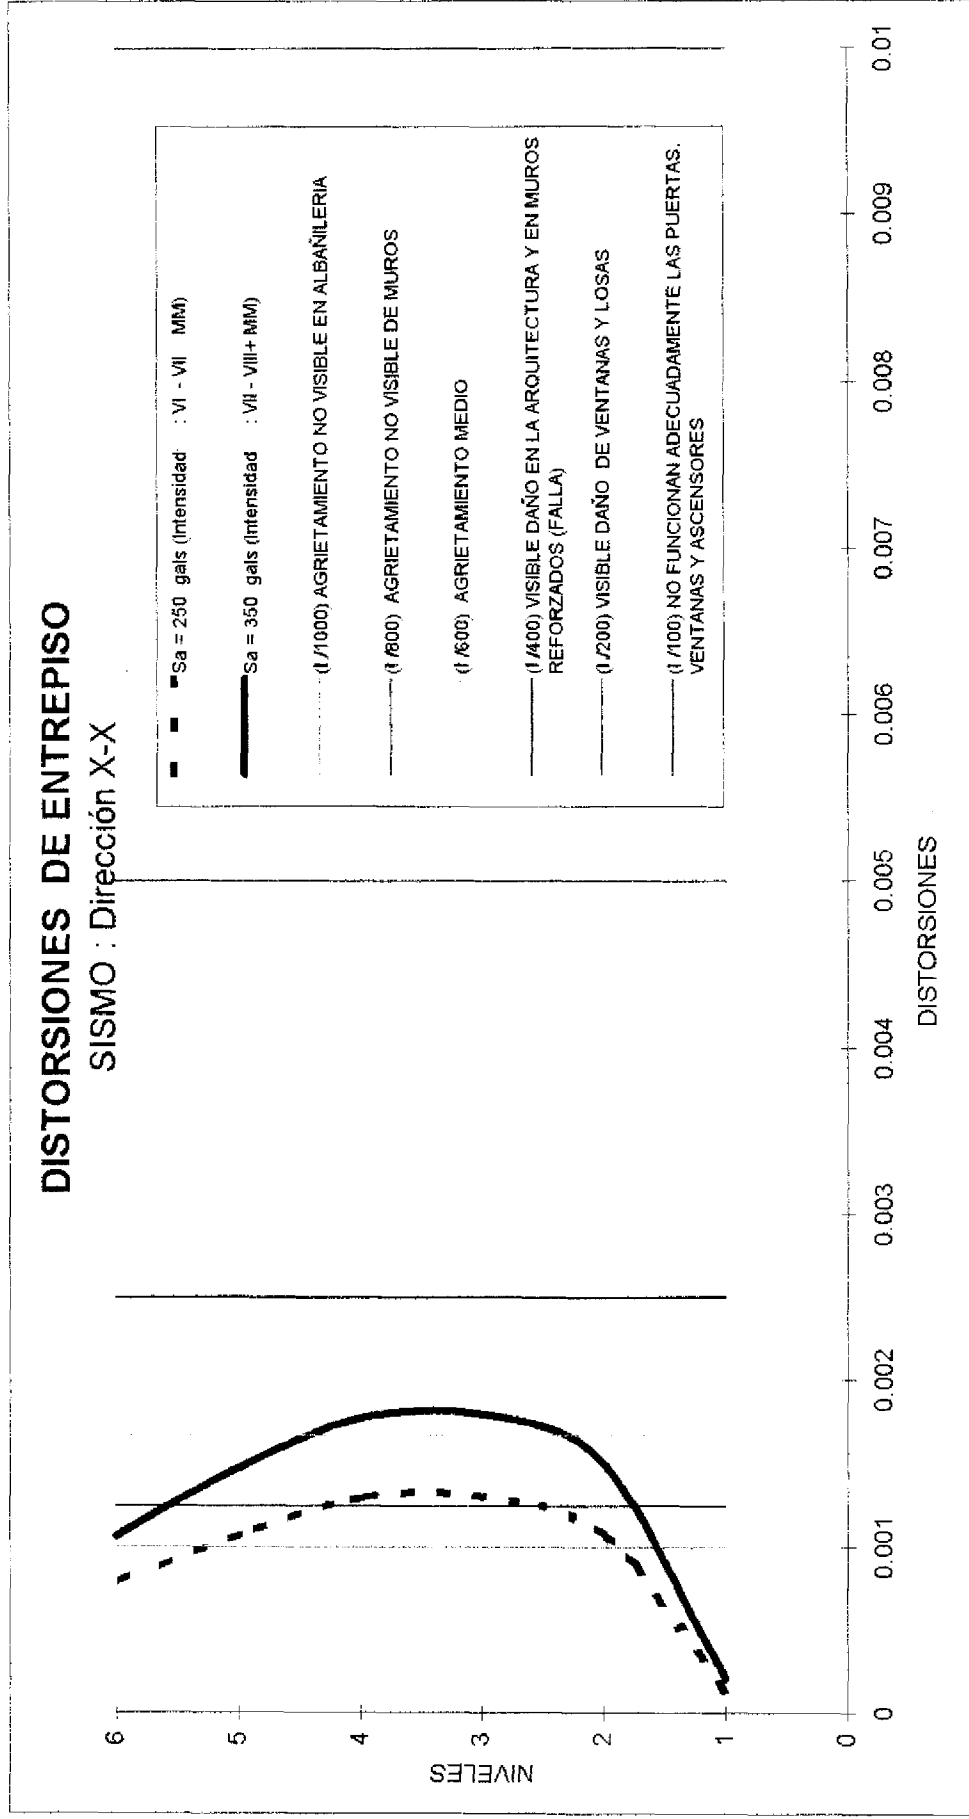
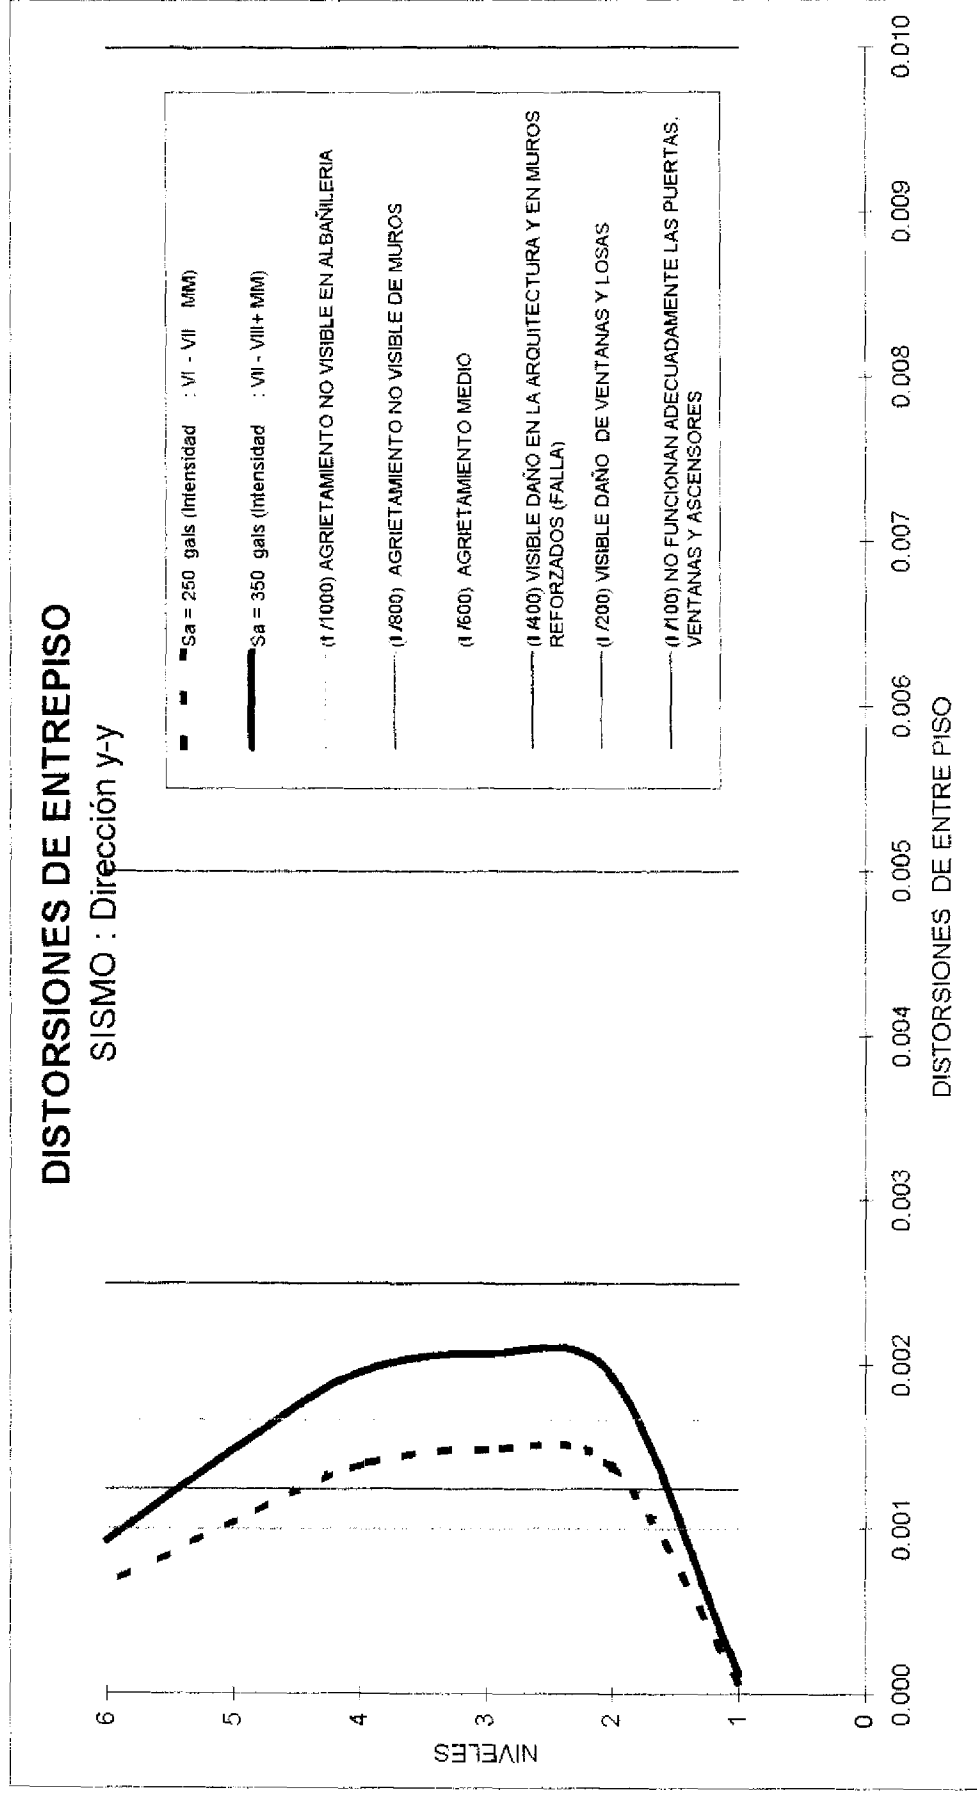
Las Figuras N° 36, N° 37, N° 38 y N° 39 muestran los niveles de daño al que estaría sometida la estructura para los sismos de periodo de retorno de 50 y 100 años

En este caso se recomienda un reforzamiento del edificio en su dirección X-X que podría realizarse introduciendo un sistema de placas de concreto armado.

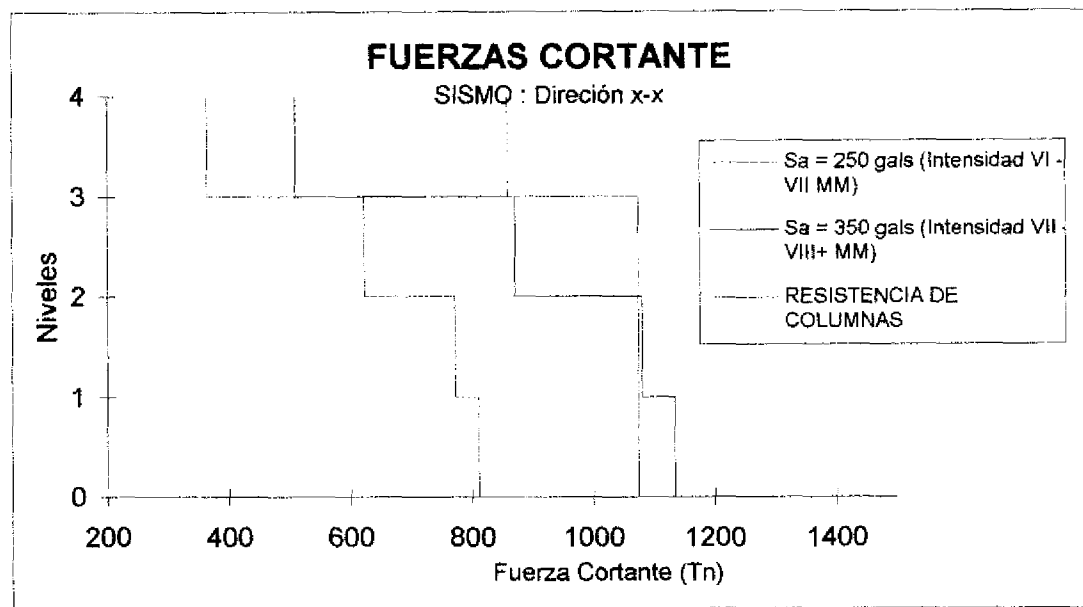
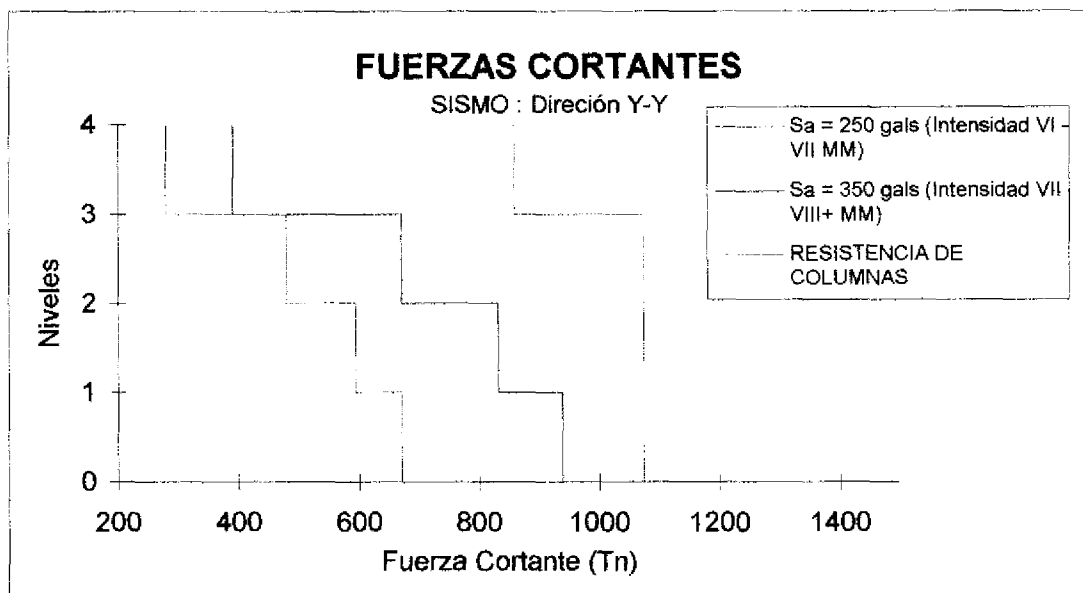
Los resultados del análisis para la demanda del sismo de 50 años ( $a_{max} = 250$  gals) son presentados en la Tabla N° 13 y en las Figuras N° 44 y N° 45 donde se observa los valores del

cortante máximo al que la estructura estaría sometido en un evento como este. Los valores del cortante son comparados con los valores de la resistencia de la estructura hallados según 7.4. Estos resultados muestran que la estructura no sería vulnerable para este tipo de demanda y se podría catalogar de segura ante este evento.

En forma similar los resultados para una demanda bajo el sismo con periodo de retorno de 100 años (amax=350 gals) son presentados en la Tabla N° 14 y en las Figuras. N° 44 y N° 45. Aquí se observa que el edificio es medianamente vulnerable en sus primeros dos niveles en la dirección X-X, ya que los valores de demanda sobrepasan los valores de la resistencia de la estructura pero por muy pequeño margen. Los valores máximos de los desplazamientos y las distorsiones son presentados en la Tabla N° 15 para cada una de las direcciones de análisis y los niveles de demandas solicitados. Las Figuras N° 46, N° 47, N° 48 y N° 49 reproducen los valores máximos de los desplazamientos y las distorsiones de entrepiso encontradas para cada análisis de las demandas donde se llegarían a un valor máximo de la distorsión de 1/483 lo que representaría agrietamientos medio en los muros de tabiquería.

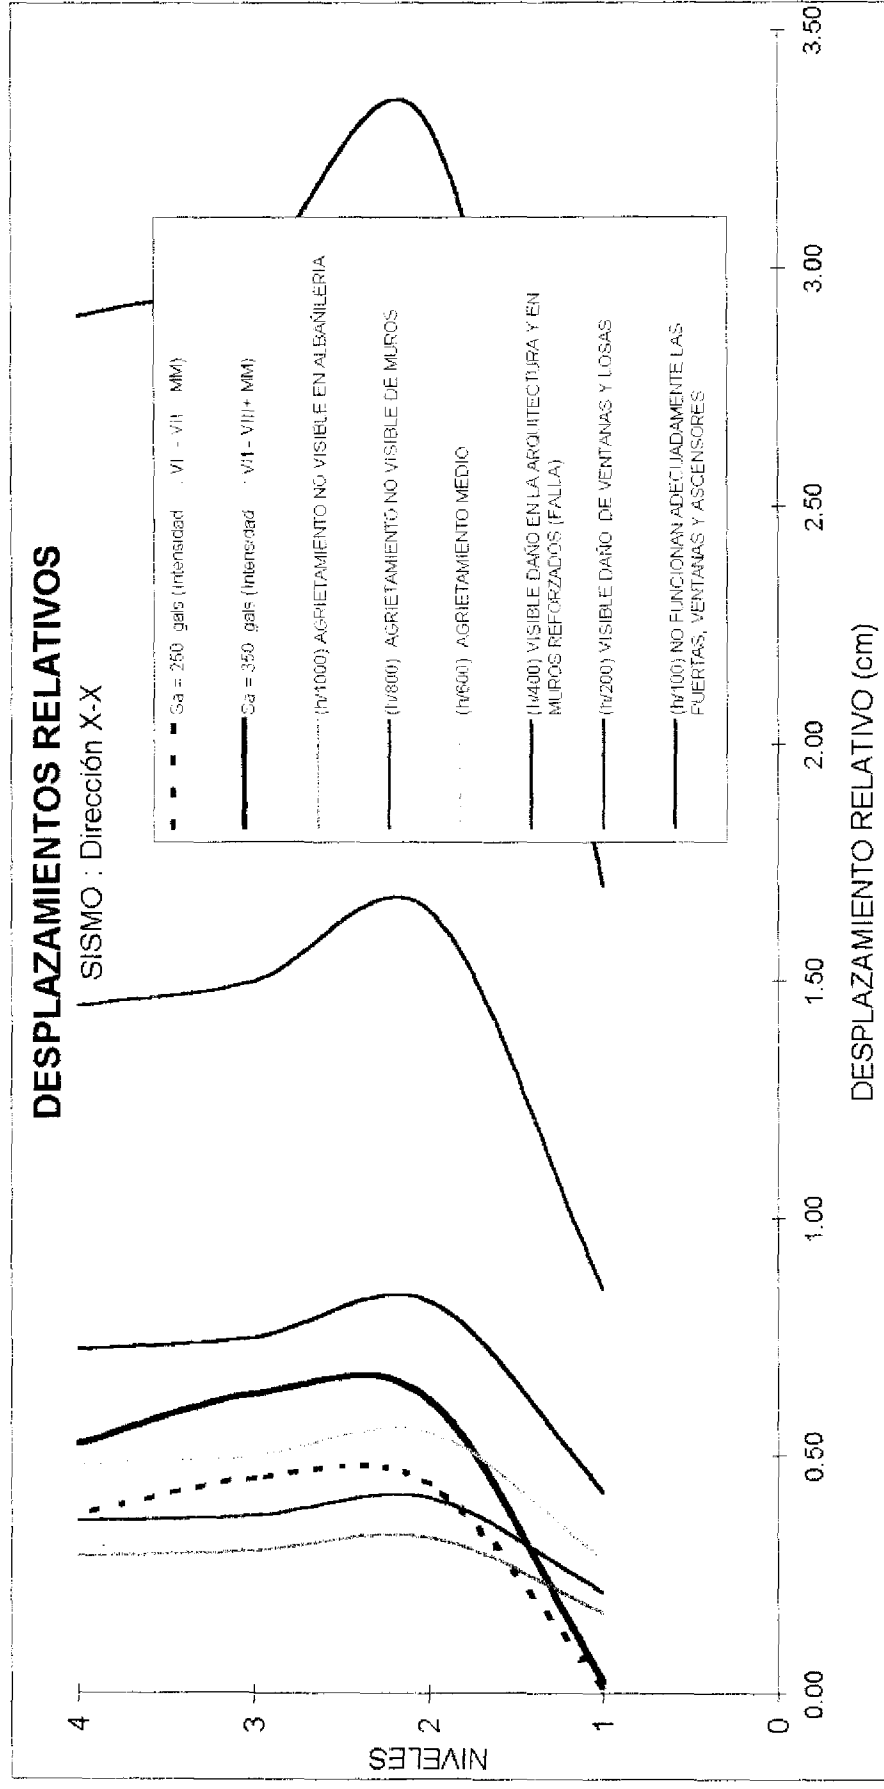
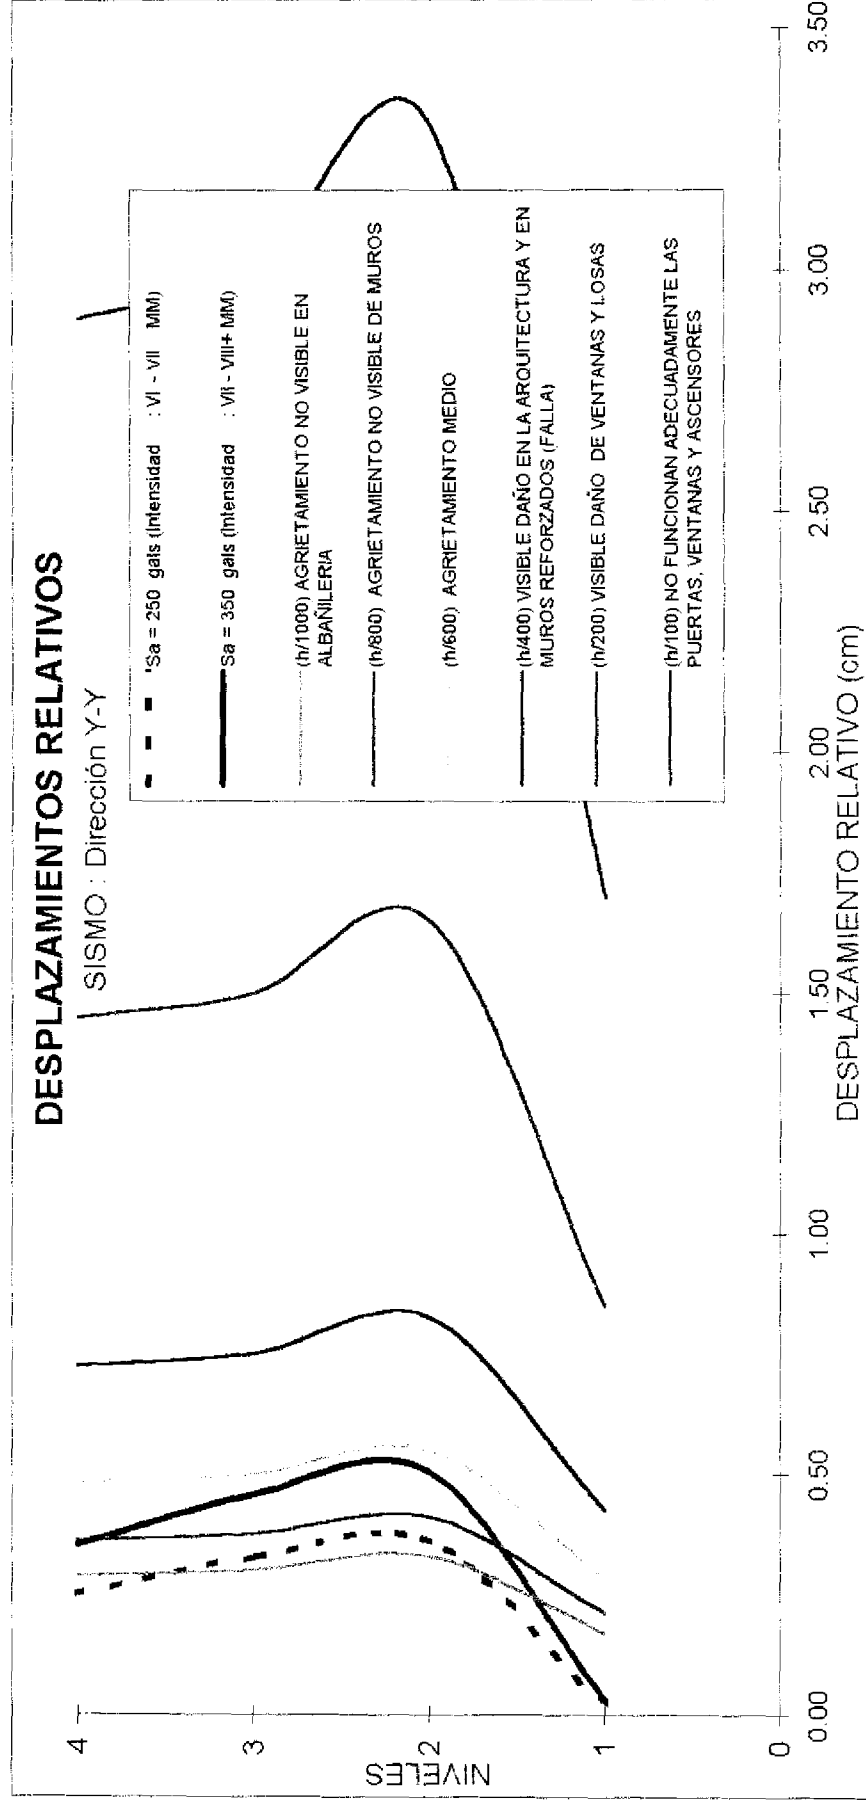
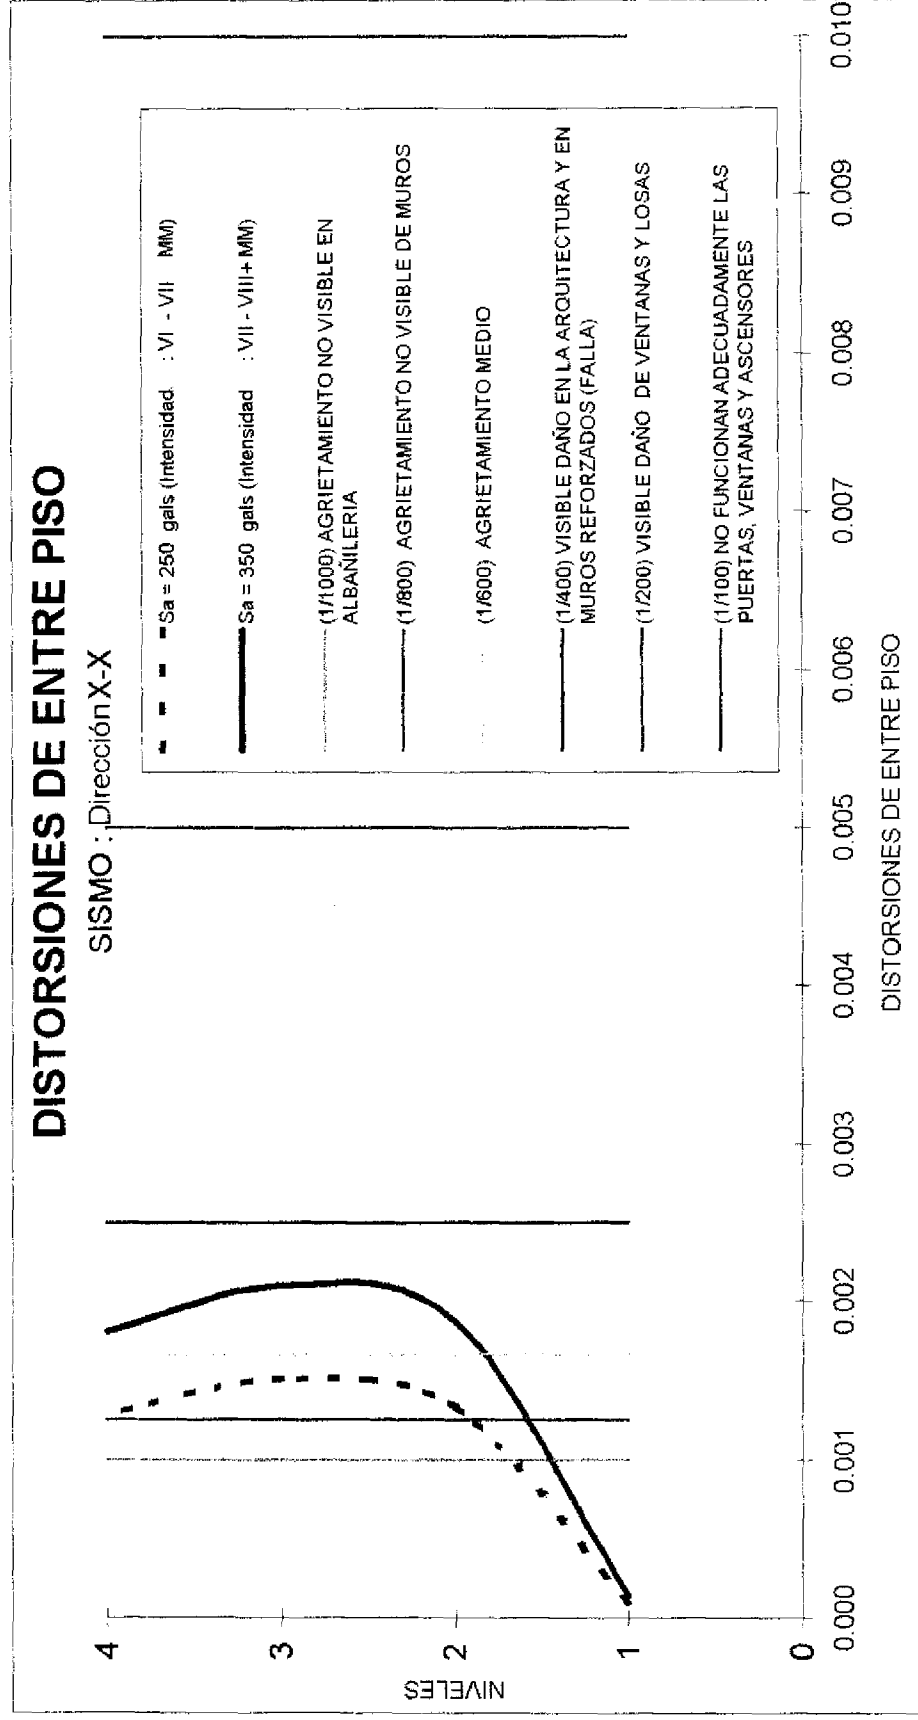
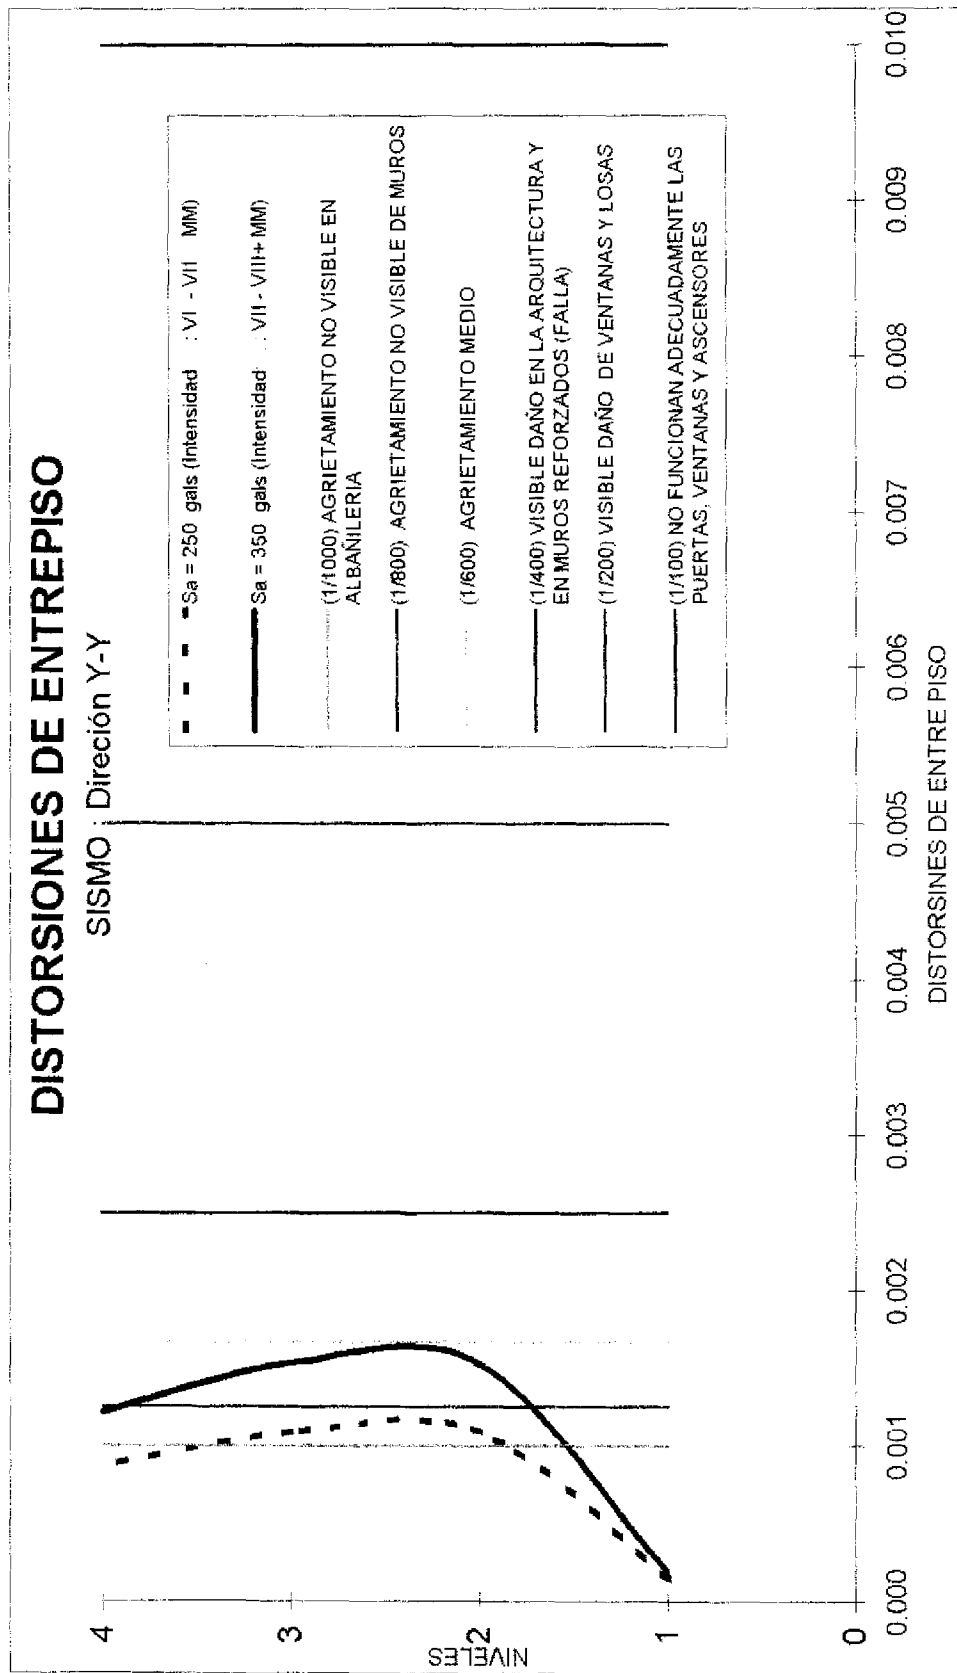
Las Figuras N° 50, N° 51, N° 52 y N° 53 muestran los niveles de daño al que estaría sometida la estructura para los sismos de periodo de retorno de 50 y 100 años, se puede apreciar que se presentaría agrietamiento medio en los muros de tabaque-  
ría.

Es recomendable rigidizar la estructura en la dirección X-X con la finalidad de reducir los cortantes y las deformaciones de manera que pueda estar dentro de los limites permisibles recomendados por el reglamento vigente.
