Proyecto Piloto en LA PAZ - BOLIVIA

Limitaciones y alcances del reforzamiento de viviendas existentes de adobe en los países andinos

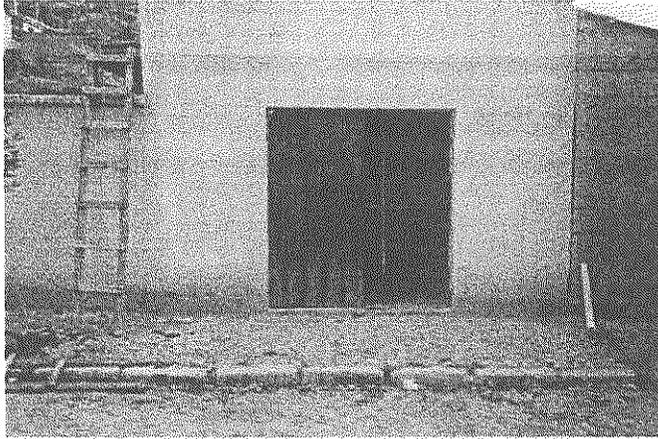
**Trazado de áreas de
reforzamiento en la vivienda
del Sr. Isaac Flores. Zona
Achumani alto Santa fe de
Quesiña calle N° 2**

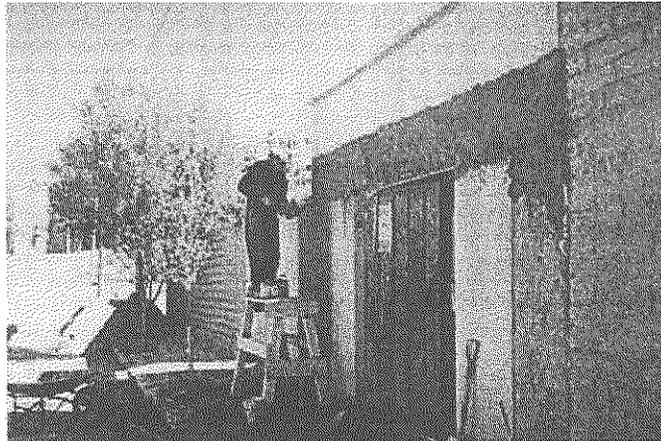
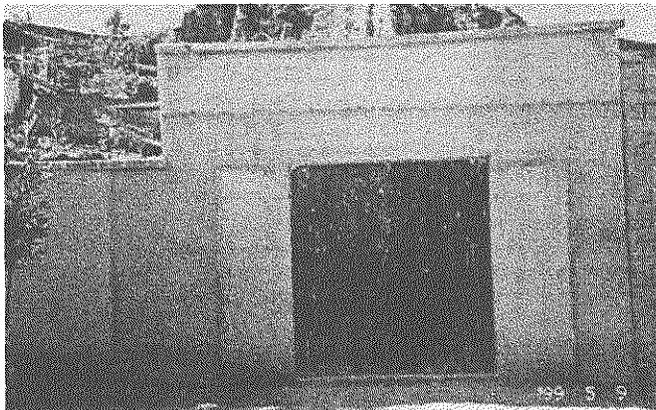
**Colocado de la malla y
tarrajeo de la pared**

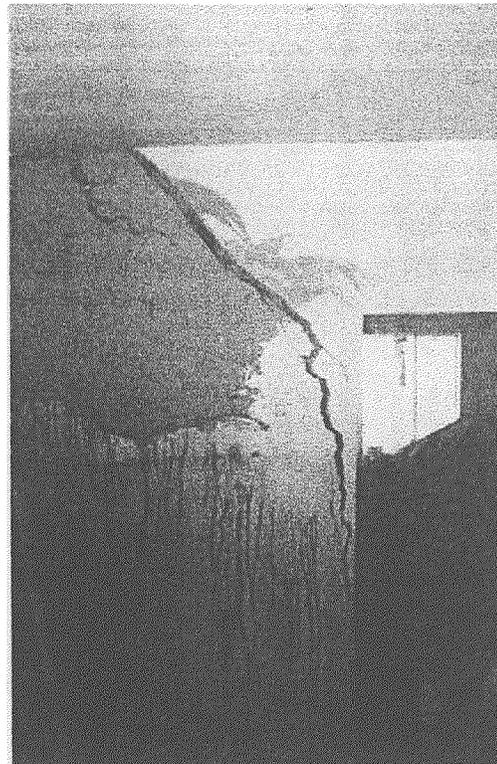
Vivienda del Sr. Rolando Roque, se puede apreciar el terreno que se desliza provocando agrietamientos. La casa no tiene tarrajeo exterior y está techada con calamina

Se puede apreciar una grieta de más de 10 cm. pasante en la pared. Estas grietas son ocasionadas por deslizamiento del terreno no por la construcción en sí.
