Informe técnico del Equipo de	especialistas para l	i planificación de las acciones	para la atención y	y rehabilitacion del Estado	Vargas
-------------------------------	----------------------	---------------------------------	--------------------	-----------------------------	--------

Imágenes fotográficas de los daños

COLEGIO DE INGENIEROS DE VENEZUELA COMISIÓN DE PLANIFICACIÓN, INFORME FOTOGRÁFICO

ZONA DE LA GUAIRA - 23 de diciembre de 1999 QUEBRADA OSORIO

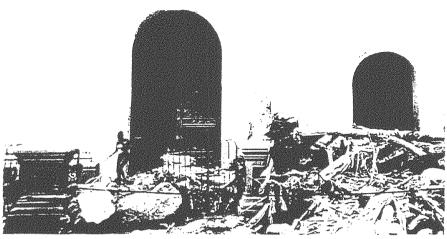
Arrastres y marcas de nivel de aguas frente a la Catedral. Foto 7

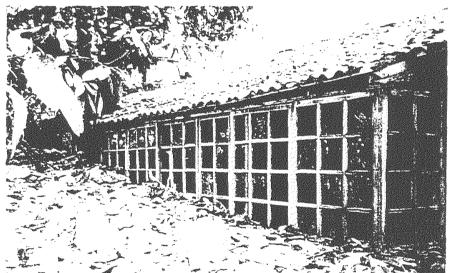
Ventanal de casa colonial en la margen izquierda de la quebrada. Foto 8

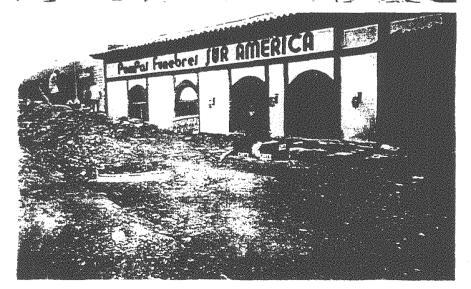
Funeraria en la esquina de la calle San Francisco y la av. Soublette. Foto 9
