ZONA DE LA GUAIRA - 23 de diciembre de 1999  
AUTOPISTA DE LA GUAIRA

ZONA DEL LITORAL - 23 de diciembre de 1999

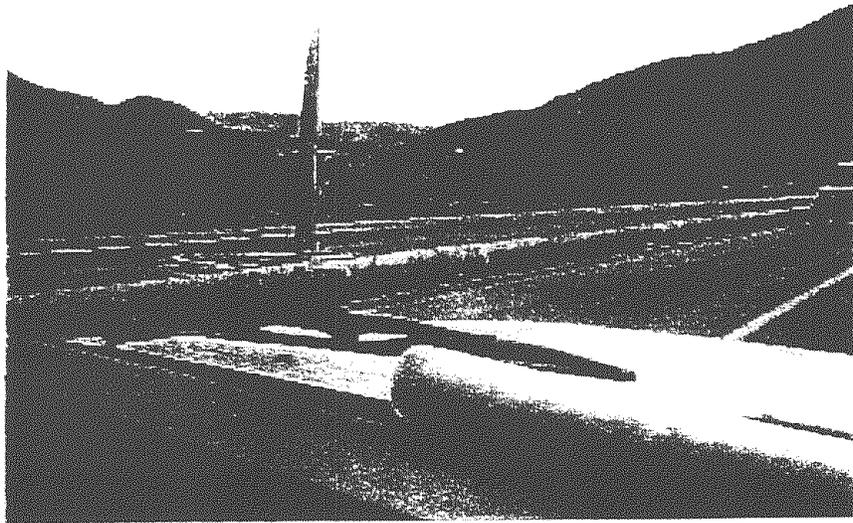
Foto 48

Derrumbes en los  
accesos al  
segundo  
viaducto

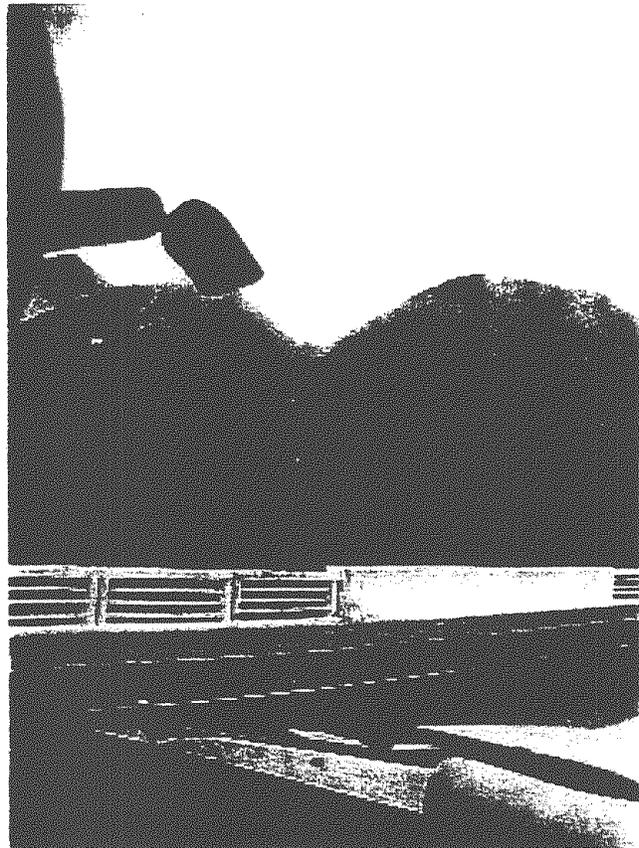
Foto 49

Aludes vistos  
desde el segundo  
viaducto
