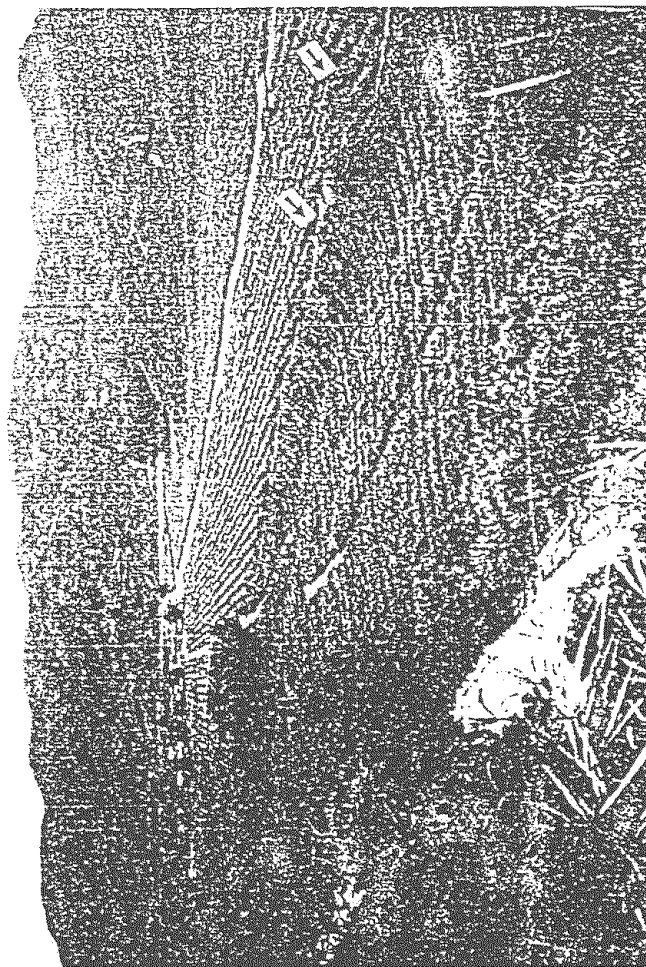
**Fotografía 4.** Una fotografía de las terrazas del valle del río Navarro tomada cerca el Puente Negro aguas abajo del sifón, la vista es al este. Las terrazas con edades de poco miles de años, basado en correlación con depósitos datados y el nivel de desarrollo de las capas de suelo, no muestran evidencias de desplazamiento de la Falla Navarro. Los escarpes visibles en las terrazas (↘) resultaron de procesos naturales de río Navarro.

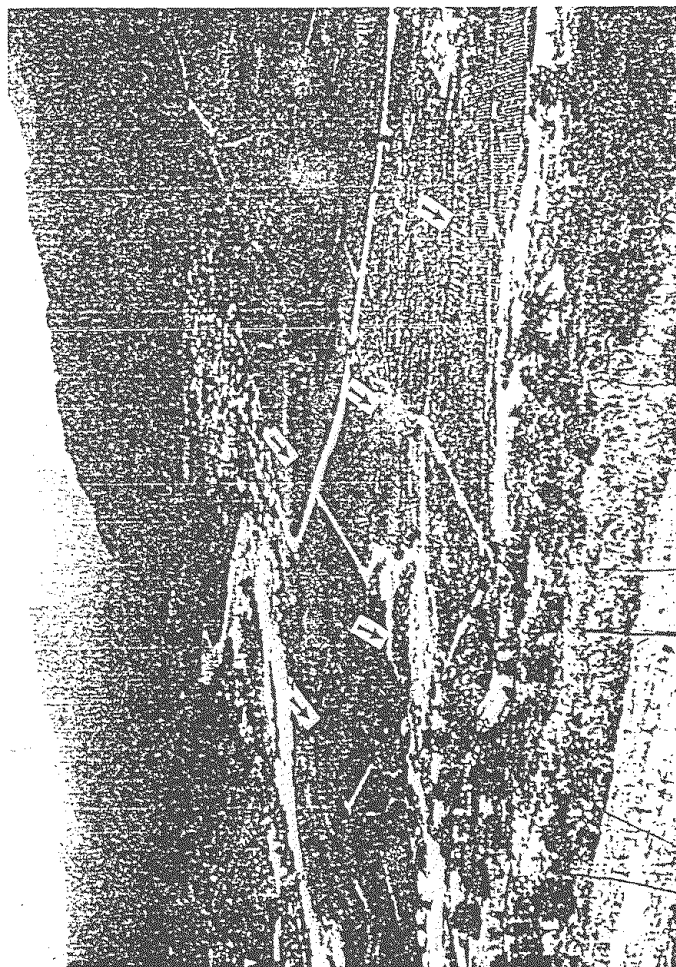
**Fotografía 5.** Fotografía de las terrazas del valle del río Navarro cerca la confluencia con el río Grande de Orosi. La foto fue tomada arriba del valle de río Grande de Orosi del lado norte con una vista al sur hacia la población de Orosi. Los escarpes visibles en las terrazas (↘) resultaron de procesos erosivos de río Navarro y río Grande de Orosi. Si hay trazas de la falla Navarro no se muestran evidencias de desplazamiento de la superficie de las terrazas en los últimos 5 a 10 mil años.

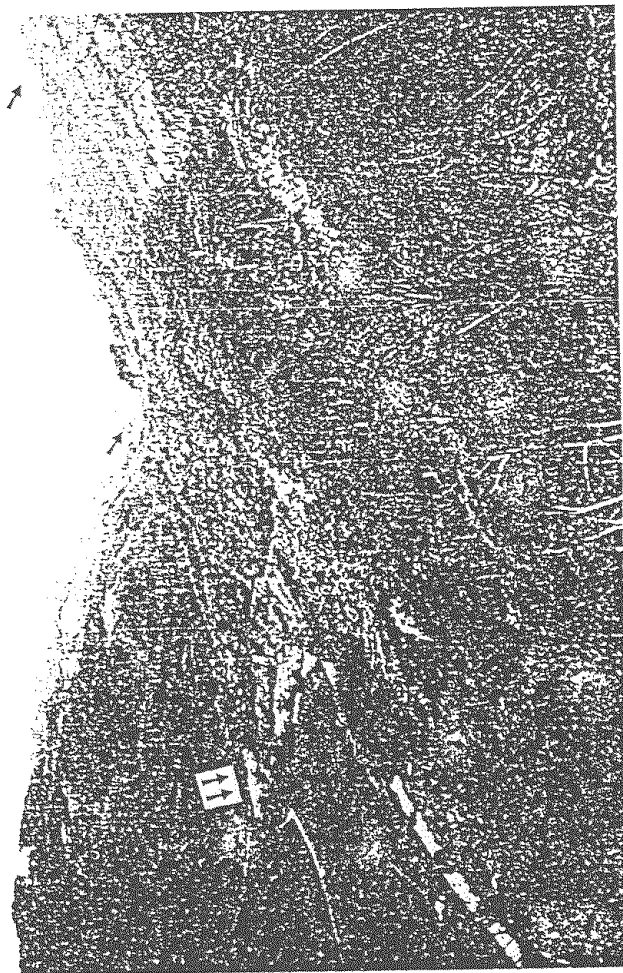
Fotografía 6. Vista al oeste hacia el sitio del sifón (↖). Se nota al lado norte del valle de río Navarro los cambios en la pendiente (↖) en las laderas donde se ubica una de las trazas noroñas de la falla Navarro.

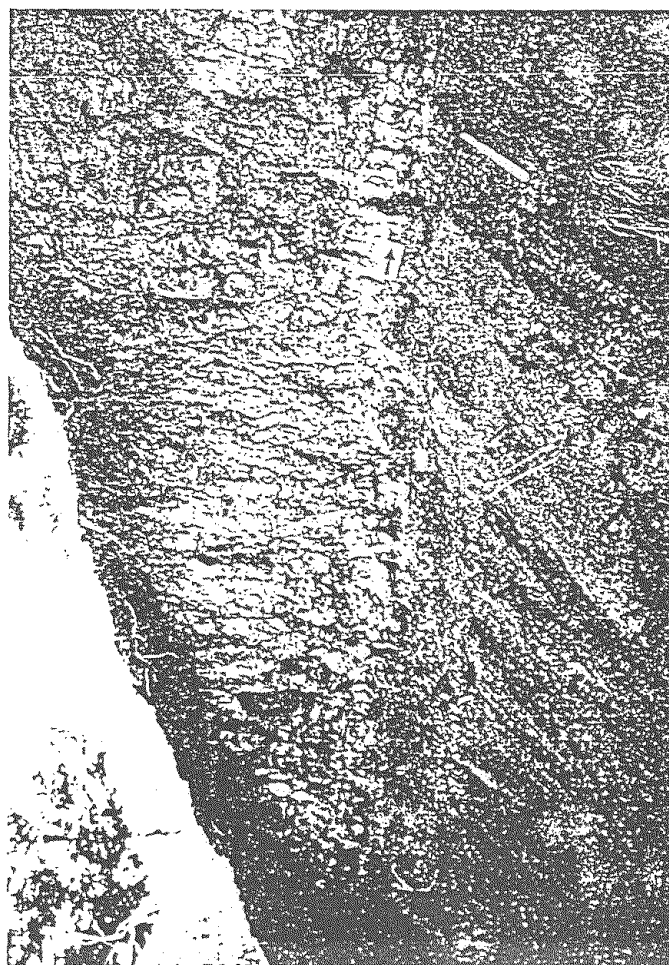
(A) Corte cerca km 7+330, lado norte de río Navarro, donde existe evidencias de fallamiento a lo largo de una traza de la Falla Navarro. La delgada capa gris claro (↘) está deformada por fallas normales con pequeñas desplazamientos.
