EVALUACION DE DAÑOS DE LOS ESTABLECIMIENTOS HOSPITALARIOS DE LA PROVINCIA DE MANABI - ECUADOR OCASIONADOS POR EL SISMO DEL 4 DE AGOSTO DE 1998

Preparado por: Ing. Rommel W. Yela
Consultor OPS/OMS
Santiago de Guayaquil, Agosto/98

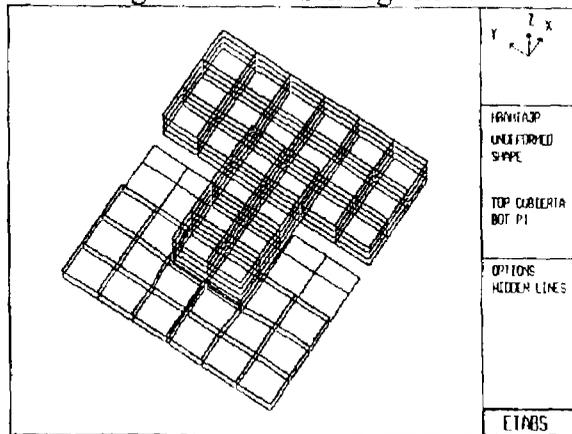
Figura 2. Modelo tridimensional de la estructura del hospital Miguel Alcívar

La implantación del cuerpo principal del hospital es de forma rectangular compuesto por tres bloques separados por juntas de construcción que pueden identificarse plenamente (figura 2). Se complementa un bloque de un nivel en donde funciona consulta externa (en la foto 3 se presenta una panorámica del hospital, en primer plano el bloque de Consulta Externa).
