**INFORME DE AVANCE  
ESTUDIO DE VULNERABILIDAD  
DEL  
HOSPITAL SAN MARTIN DE QUILLOTA**

El presente informe de avance corresponde a la primera entrega del estudio de Vulnerabilidad Física del Hospital San Martín de Quillota.

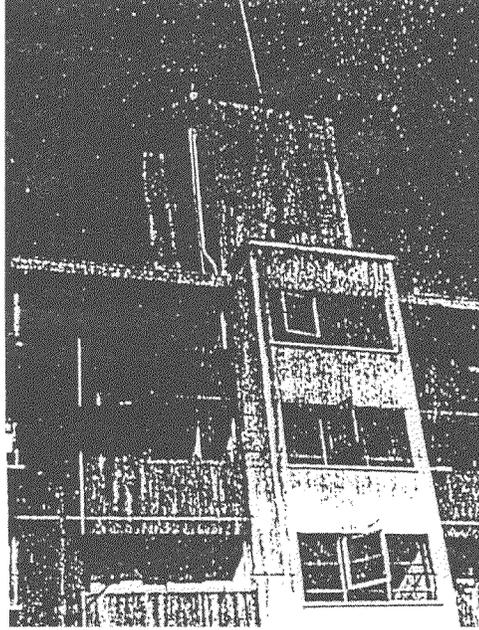
Del informe de daños en algunas estructuras, preparado por el Laboratorio de Estructuras del Departamento de Obras Civiles de la Facultad de Ciencias Físicas y Matemáticas de la Universidad de Chile (1965), es conveniente destacar que no se reportan daños en edificios de hormigón armado ubicados en la ciudad de Quillota, sólo se destaca en este informe los daños de un estanque para agua potable ubicado sobre un edificio de hormigón armado, el cual se muestra en la figura 2.8. El estanque se apoya sobre muros de albañilería, daños de este tipo también se observaron en la ciudad de Santiago en edificios ubicados en la población J.A. Ríos, al norte del río Mapocho donde la intensidad alcanzó valores del orden de VII (Cerna, 1970). Los daños de estos estanques se atribuyen a las amplificaciones del movimiento en el nivel superior de los edificios, lo que hace necesario incrementar los coeficientes sísmicos de diseño o bien realizar un análisis dinámico, lo cual no estaba considerado en la norma vigente en la época.

FIG. 2.8 DAÑOS DE UN ESTANQUE DE AGUA DE EDIFICIOS DE H.A., QUILLOTA 1965 (J. MONGE ET AL., 1965).
