Diseño del reforzamiento estructural

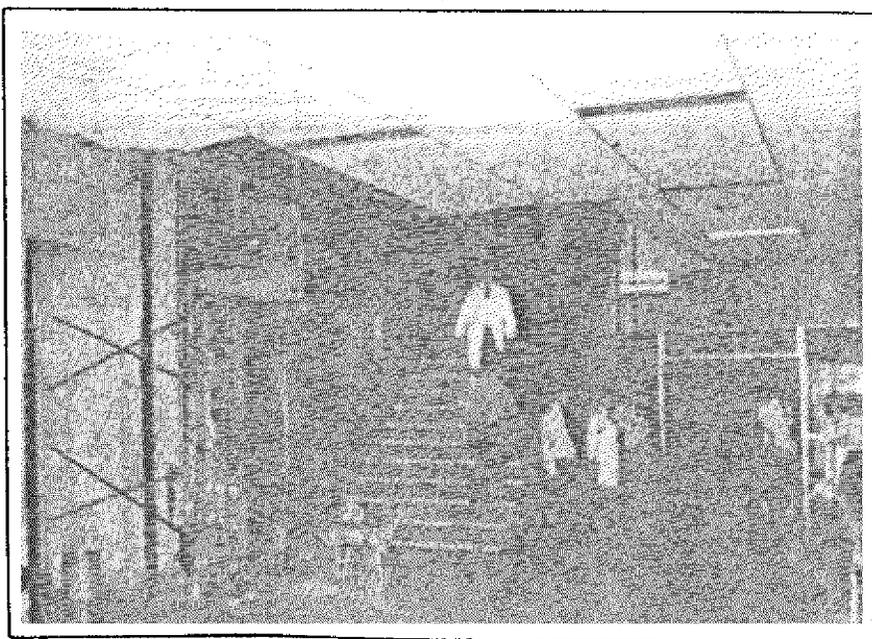
Los trabajos de construcción se efectuaron sin paralizar la actividad del hospital.

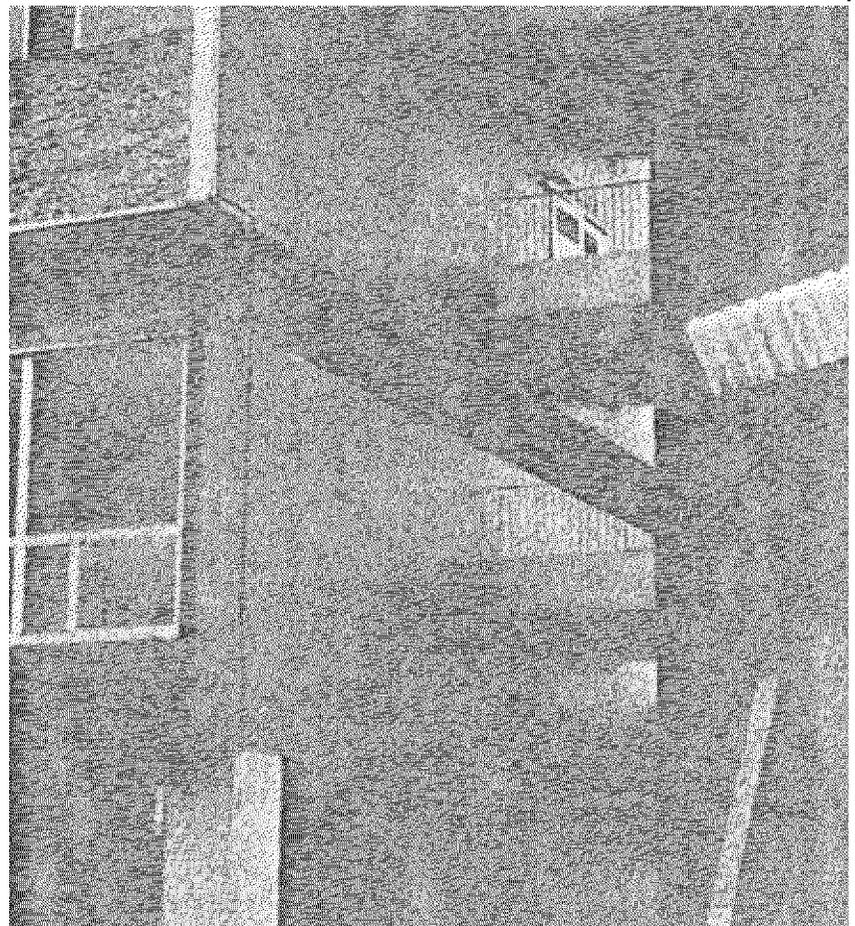
Problemas de columna corta y piso suave en edificio noroeste.

- las paredes de mampostería se desligan y se evita su falla así como problemas de columna corta y piso suave.
