UNIVERSIDAD DE COSTA RICA
FACULTAD DE CIENCIAS BASICAS
ESCUELA CENTROAMERICANA DE GEOLOGIA

El cerro Tapezco se encuentra ubicado dentro de la cuenca del río Uruca, en sus faldas occidentales se ha desarrollado un deslizamiento, el cual cuenta actualmente con una área de 25.8 ha, representando una amenaza inminente para los pobladores de Matinilla, Salitral, Pozos y Santa Ana. Este se conoce técnicamente en 1974. Sin embargo, por cálculos realizados, se estima que dio inicio hace unos 65 años.

Este informe es el producto del estudio realizado en el deslizamiento del Cerro Tapezco, ladera noroccidental de la cuenca del río Uruca, cantón de Santa Ana, provincia de San José.

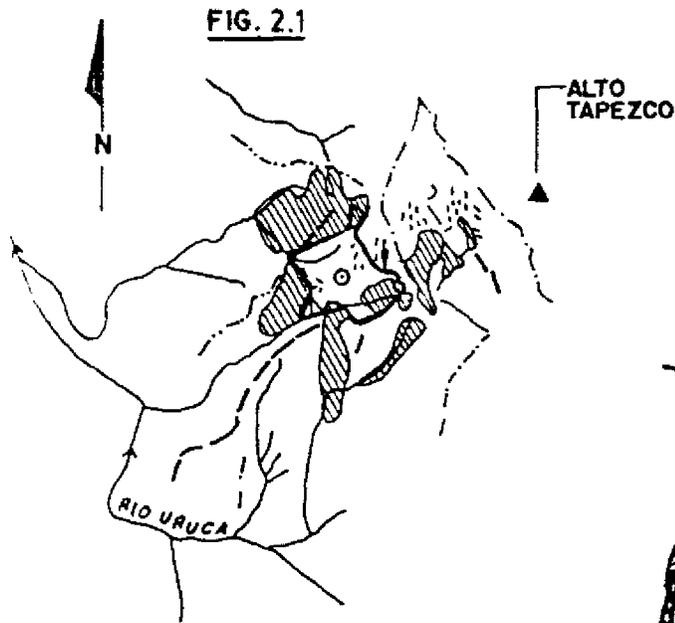
AÑO 1945 ESCALA APROX. 1= 26 000

Las fotos de 1945 tienen una escala aproximada 1:26000. En ellas se logra observar el frente del deslizamiento al W, con un escarpe de unos 50 m. de altura, que llega a culminar en una de las nacientes de la quebrada Petter, la corona lateral S está limitada por la misma quebrada, sin embargo partes del margen izquierdo aguas abajo se han desprendido. Siguiendo esa dirección, está localizada la corona Principal de un antiguo deslizamiento de grandes proporciones, que aparentemente se encuentra inactivo. Su morfología es típica, con algunas terrazas y taludes de pendientes fuertes; su forma en planta es elipsoidal y su posición es colgante. Se encuentra casi en su totalidad deforestado.

Al NW se nota una cicatriz, o posiblemente el frente que continúa, los terrenos aledaños presentan una morfología típica de deslizamiento, además evidencian movimiento, pero se hace difícil su distinción como tal, por la vegetación.

La corona lateral N está marcada por un escarpe, que lo ayuda a resaltar el límite de la vegetación.

La corona principal se observa al E, aunque todavía no llega al camino central. Siguiendo en esa dirección se aprecian terrenos con evidencia de movimiento, al igual que los terrenos comprendidos entre los caminos. La forma del

deslizamiento tiende a ser elipsoidal, con su eje mayor en dirección N80E y además su posición es colgante con respecto al río Uruca.

Cabe destacar que un 80% del área delimitada como deslizamiento está deforestada y un 75% del terreno inestable, susceptible de pasar a ser parte del deslizamiento, se encuentra en las mismas condiciones. (fig. 2.1).

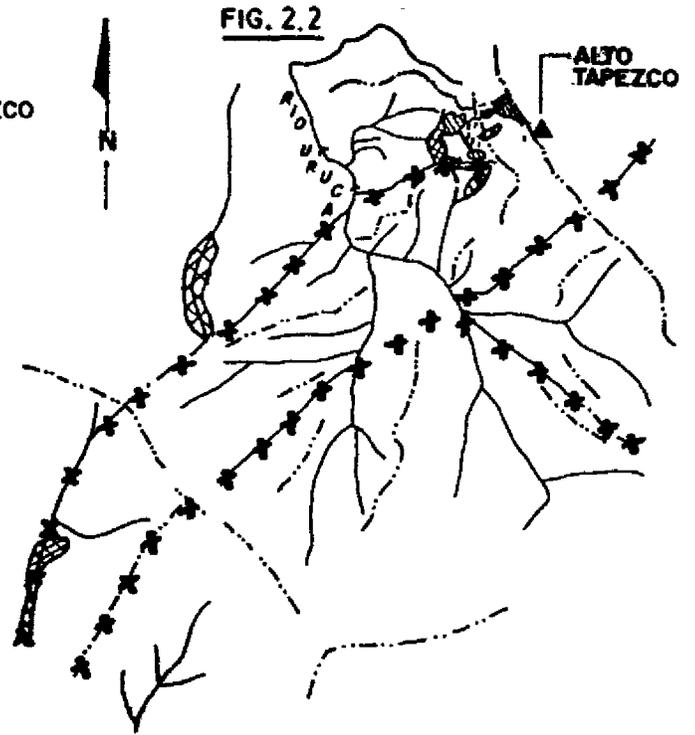
AÑO 1956 ESCALA APROX. 1= 51 500

Las fotos del 23 de febrero de 1956, tienen una escala aproximada 1:51500. Estas permiten una visión más regional y en ellas se aprecia un alineamiento de quebradas y divisorias con dirección variante entre N50E y N60E, en donde está incluida la quebrada Petter. Esta se encuentra dividiendo el deslizamiento "inactivo" y el del Cerro de Tapezco. Cabe mencionar que Leandro (1977), por medio de sondeos geoelectrónicos, interpreta esta quebrada como una frontera natural dominada por una posible falla. Además, existen otros alineamientos en esta región, cartografiados en mapas geológicos.

Sobre la corona principal, entre los dos caminos, se nota la cicatriz de un desprendimiento y el arrastre del material, originado por un flujo de escombros, activado posiblemente en la estación lluviosa anterior, en el mes de octubre, entre los días 12, 13 y 14. Pues, fueron registrados en la estación de Santa Ana, lluvias máximas en 24 horas de 102.5 mm, 133.5 mm y 88.0 mm, respectivamente, existiendo la posibilidad de haber sido producidas indirectamente al pasar el huracán Flora por el Caribe. Del mismo modo se observa la

movilización de mucho terreno que anteriormente había sido delimitado dentro del área del deslizamiento. Se evidencian cambios en el frente del deslizamiento y el material todavía presente en las quebradas vecinas como producto de una fuerte actividad en los años anteriores.

La deforestación aumentó, en los terrenos aledaños al deslizamiento, en un 85% del área. Sin embargo, dentro del deslizamiento la situación se mantiene similar a la de 1945. (fig. 2.2).

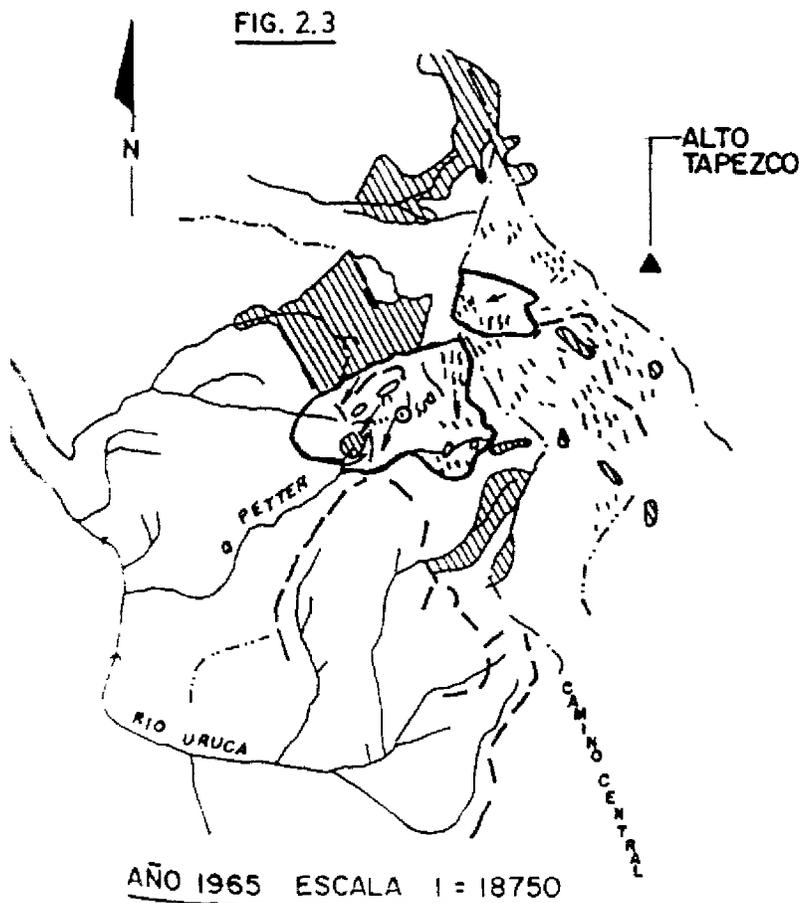
AÑO 1965 ESCALA 1= 18 750

Las fotografías disponibles de 1965 tienen una escala aproximada 1:18750. por ser una escala mayor, permite definir detalles en una forma más fácil que en las anteriores.

El frente del deslizamiento cerca de la quebrada Petter se muestra de mayor proporción y más deteriorado. La corona lateral N se trasladó en esa dirección y se aprecian algunos desprendimientos.

Se ha formado otra corona al E, faltando poco para unirse con las laterales y hacer migrar la corona principal. En las partes de atrás han ocurrido grandes desprendimientos. Cerca del camino central, sobre la corona principal, se observa erosión intensa, evidenciada por la presencia de grandes surcos, causados por la escorrentía superficial. Al NE. atrás de la corona y fuera del deslizamiento, el terreno presenta características similares al ya desestabilizado. Todas estas áreas muestran una actividad fuerte y es posible que sea por la falta de cobertura vegetal, presente sólo en un 10% de los terrenos correspondiente al deslizamiento (fig. 2.3).

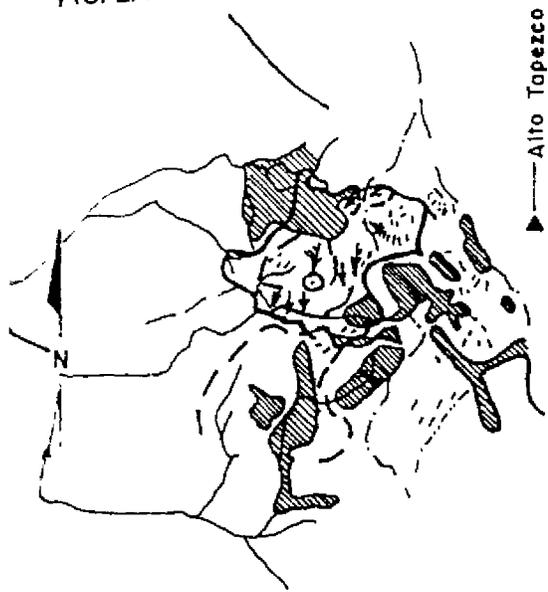
FIG. 2.4

Las fotografías del 14 de febrero de 1973 tienen una escala aproximada 1:22000.

En el frente del deslizamiento se nota la actividad que ha persistido en los años anteriores, aumentando su área y por consiguiente haciéndolo más visible, con una tonalidad clara, la cual se debe a la ausencia total de vegetación y a la erosión intensa.

Cerca del punto de referencia (centro del deslizamiento), el terreno se ve muy afectado, además grietas y desprendimientos son muestra de la actividad en este lugar:

Al N del camino central se aprecian dos pequeños desprendimientos que han unido la corona lateral norte con la principal. Los materiales comprendidos entre el camino mencionado y la corona principal se encuentran muy afectados, susceptibles a deslizarse en los siguientes años. La erosión del terreno al W del mismo camino ha formado un escarpe que llega a la quebrada Petter. Este es el producto del continuo lavado que han sufrido los materiales a causa de la escorrentía superficial, la cual ha formado algunos surcos.

La actividad vuelve a aparecer en las márgenes de la quebrada Petter.

La forma del deslizamiento sigue siendo a grandes rasgos subvertical pero ahora con su eje mayor orientado N70E.

Aun cuando la vegetación se ha recuperado un poco, principalmente al SE, su cobertura es escasa, un 30% de los terrenos aledaños al deslizamiento y un 20% en él. (fig. 2.4).

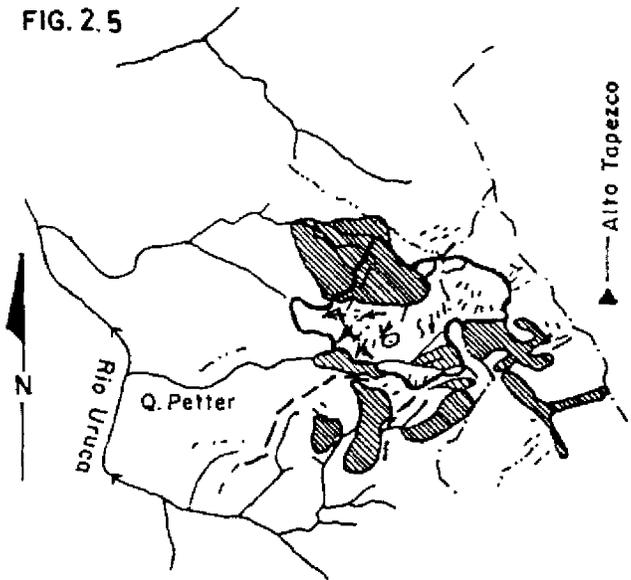
FIG. 2.5

Las fotografías del 30 de enero de 1974, tienen una escala 1:22000, en las cuales no se nota ningún cambio fuerte

en la morfología del deslizamiento, con la excepción del arrastre de sedimentos en el frente y quebradas vecinas. Esto indica que del 14 de febrero de 1973 a la fecha en que se tomaron estas fotos, los factores climáticos y sísmicos no jugaron un papel importante en el avance del deslizamiento (fig. 2.5).

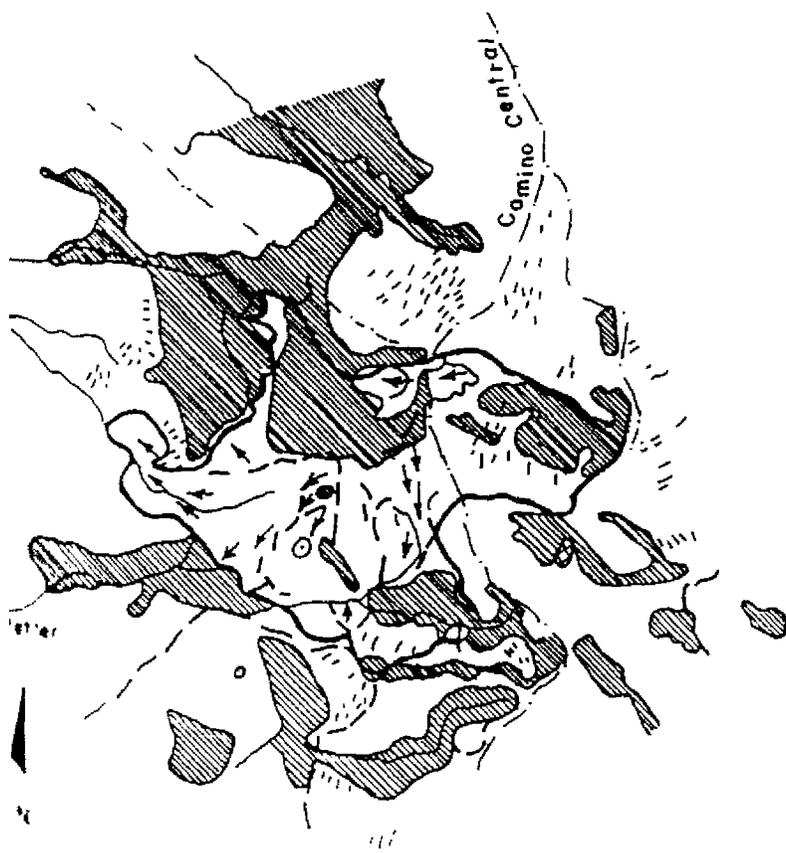
FIG 2.6

Las fotografías del 27 de noviembre de 1979, cuentan con una escala aproximada 1:11000. Nuevamente la actividad se ha centralizado en el frente y en los terrenos aledaños al punto de referencia. Allí, ha socavado y destruido terrazas, formando un pequeño anfiteatro y algunos canales. Al oeste del camino central el terreno ha sido erosionado y continúa el proceso de formación de un surco. Cerca de la corona norte se vuelven a presentar algunos desprendimientos.

Con respecto a los materiales aledaños al deslizamiento, en el N y al frente de él, se muestran evidencias de reptación.

La vegetación se ha recuperado lentamente, principalmente al SW, cerca de la naciente de la quebrada Petter y al E entre la corona principal y el camino central (fig. 2.6).

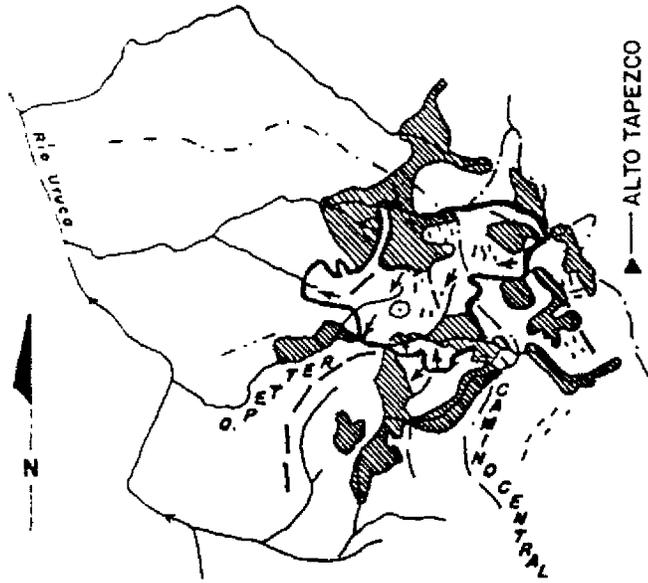
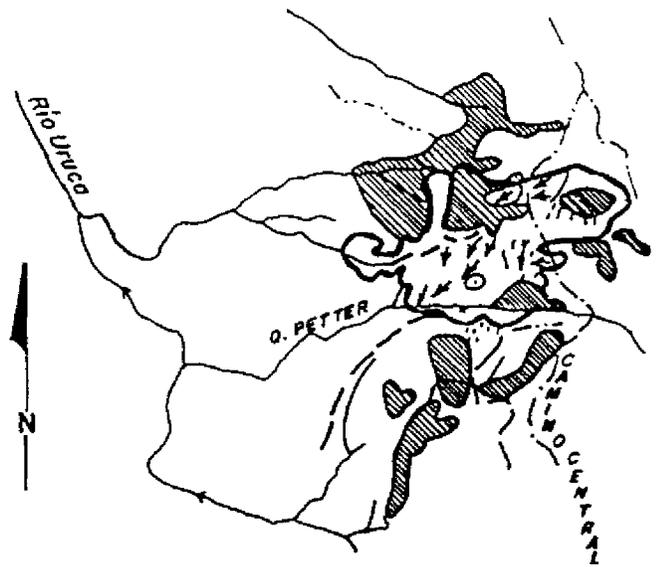
Las fotografías del 19 de abril de 1982 y enero de 1983, con escalas aproximadas 1:24000 y 1:22000, respectivamente, muestran cambios en la morfología del deslizamiento.

La vegetación sigue siendo escasa, un 35% sobre el deslizamiento. (fig. 2.7, 2.8).

Cabe destacar que estas fotos, al tener escalas menores que las de 1979, pierden detalles en la imagen.

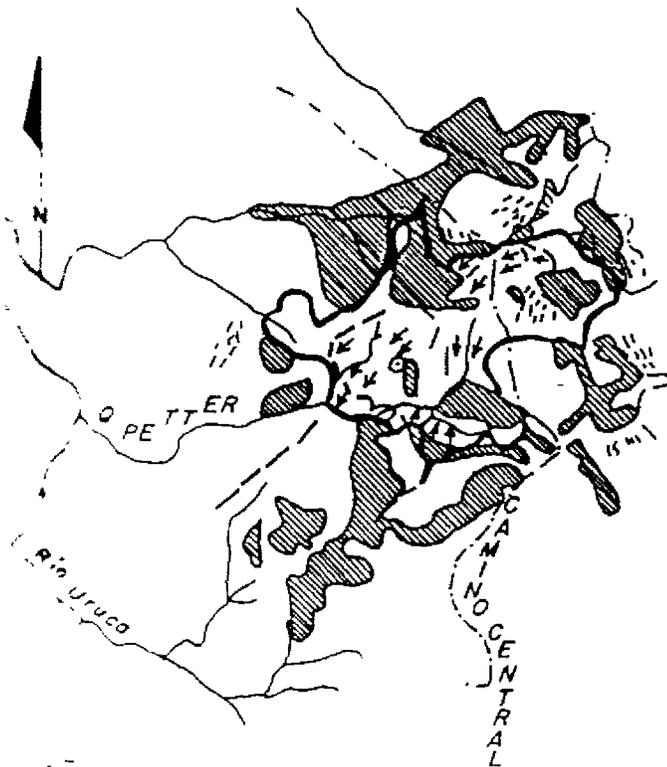
FIG 2.9

Las fotografías del 11 de marzo de 1986 cuentan con una escala aproximada 1:16700. Se aprecia que parte del frente del deslizamiento ha sido socavado. En los terrenos aledaños al punto de referencia, al igual que los cercanos a la antigua corona principal, se han desarrollado algunas quebradas, posiblemente intermitentes, a causa de la erosión producida por la escorrentía superficial.

En los terrenos ubicados al SE del deslizamiento han aparecido grietas, que en un futuro próximo van a formar y a ampliar la corona principal.

En la corona N la actividad ha continuado, pero su magnitud ha sido menor que los años anteriores.

La cobertura vegetal mantiene un aumento lento y en el centro del deslizamiento se aprecian algunos árboles. (fig. 2.9).

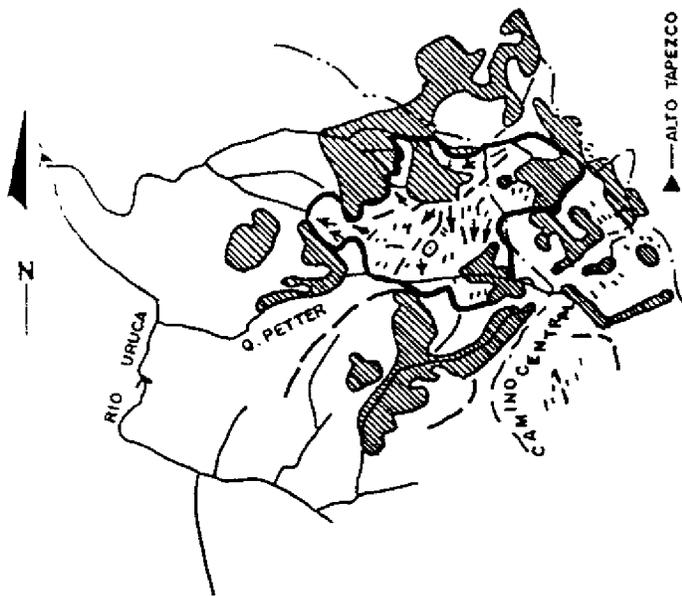
FIG. 2.10

Las fotos del 19 de febrero de 1987 tienen una escala 1:23000 y en las cuales. no se observan cambios con respecto a las de 1986 (fig. 2.10).

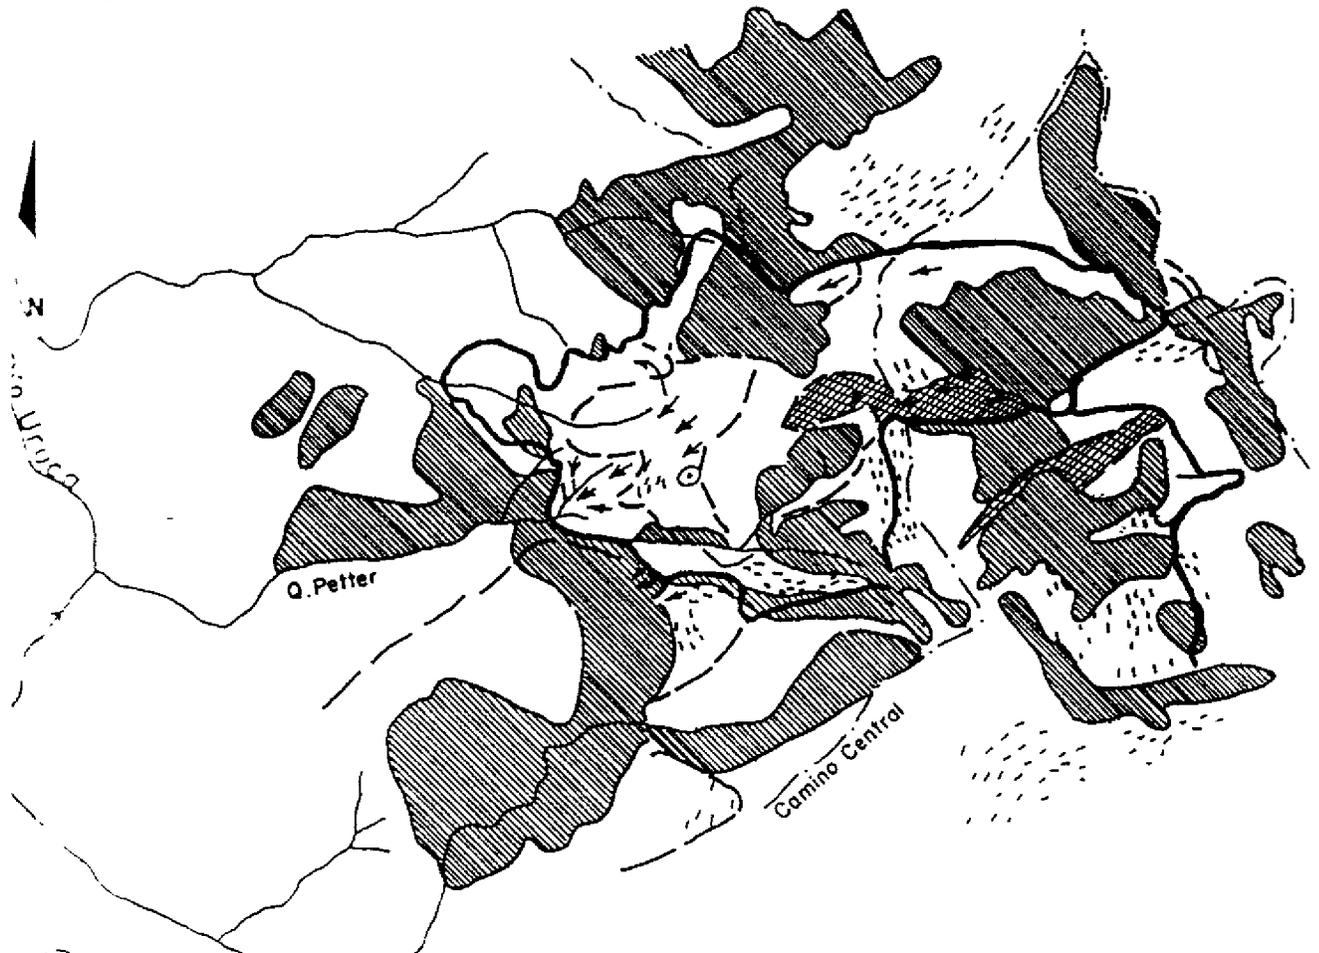
FIG. 2.11

Las fotografías del 27 de octubre de 1988, tienen una escala aproximada 1:9000. Este año fue muy importante, pues las lluvias provocadas al pasar los huracanes Gilbert y Joan por el Caribe cerca de las costas de nuestro país, incrementaron la actividad del deslizamiento.

La corona principal se extendió al SE uniendo las grietas que se mencionaron al describir las fotos de 1986. Cabe la posibilidad de darse la unión con la corona lateral S. en un futuro no muy lejano. aumentando el área del deslizamiento en un 25% de la actual. Igualmente, se observan

Vale mencionar que en la parte superior del deslizamiento, que anteriormente se calificó como inactivo, se dió un pequeño desprendimiento y el terreno muestra diferencias de movimiento (fig. 2.11).

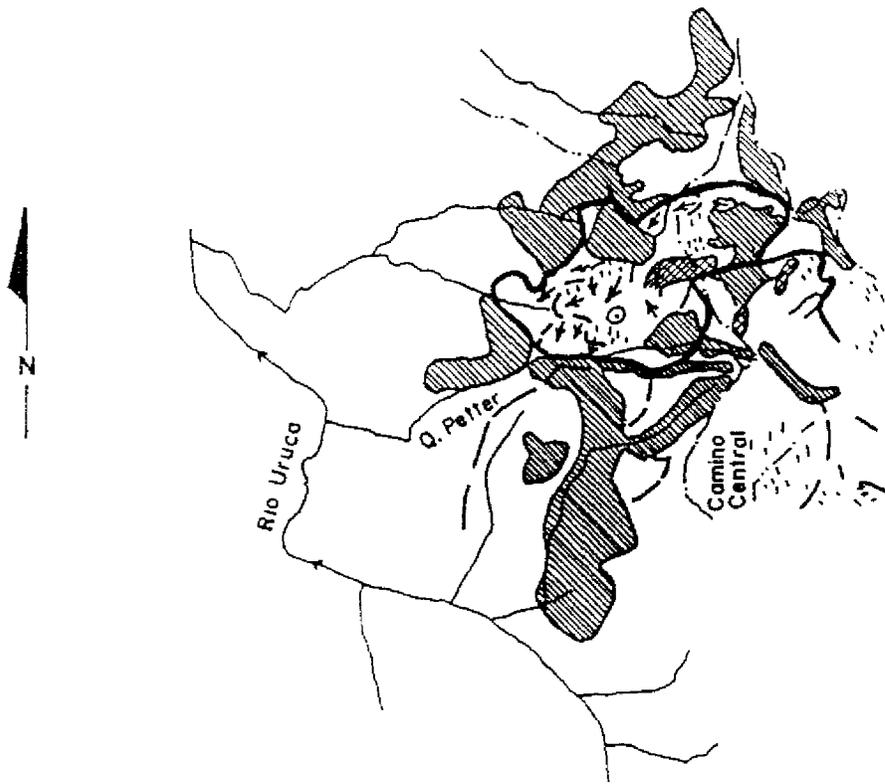
FIG. 2 12

Las fotografías del 30 de abril de 1989 tienen una escala 1:19900. Los desprendimientos ocurridos en la estación lluviosa de 1988 se notan ahora muy similares a los existentes en las fotos de 1956. Los terrenos ubicados al E y SE, son los que muestran la mayor actividad, aumentando el área del deslizamiento al retroceder la corona principal. El deterioro también se aprecia en los terrenos aledaños a la corona lateral N, en especial por donde la interseca el camino.

La vegetación boscosa dentro del deslizamiento es de un 35 a 40% y en los terrenos aledaños posibles a deslizarse ha aumentado a un 40% (fig. 2.12).
