INFORME TÉCNICO HURACÁN CESAR

**EVALUACIÓN DE ÁREAS AFECTADAS POR
INUNDACIONES Y DESLIZAMIENTOS
PACIFICO CENTRAL Y SUR
DPM-1NF-169-96**

**GEOL. JULIO EDO. MADRIGAL MORA
COORDINADOR SECTOR GEOTECNIA**

DICIEMBRE, 1996

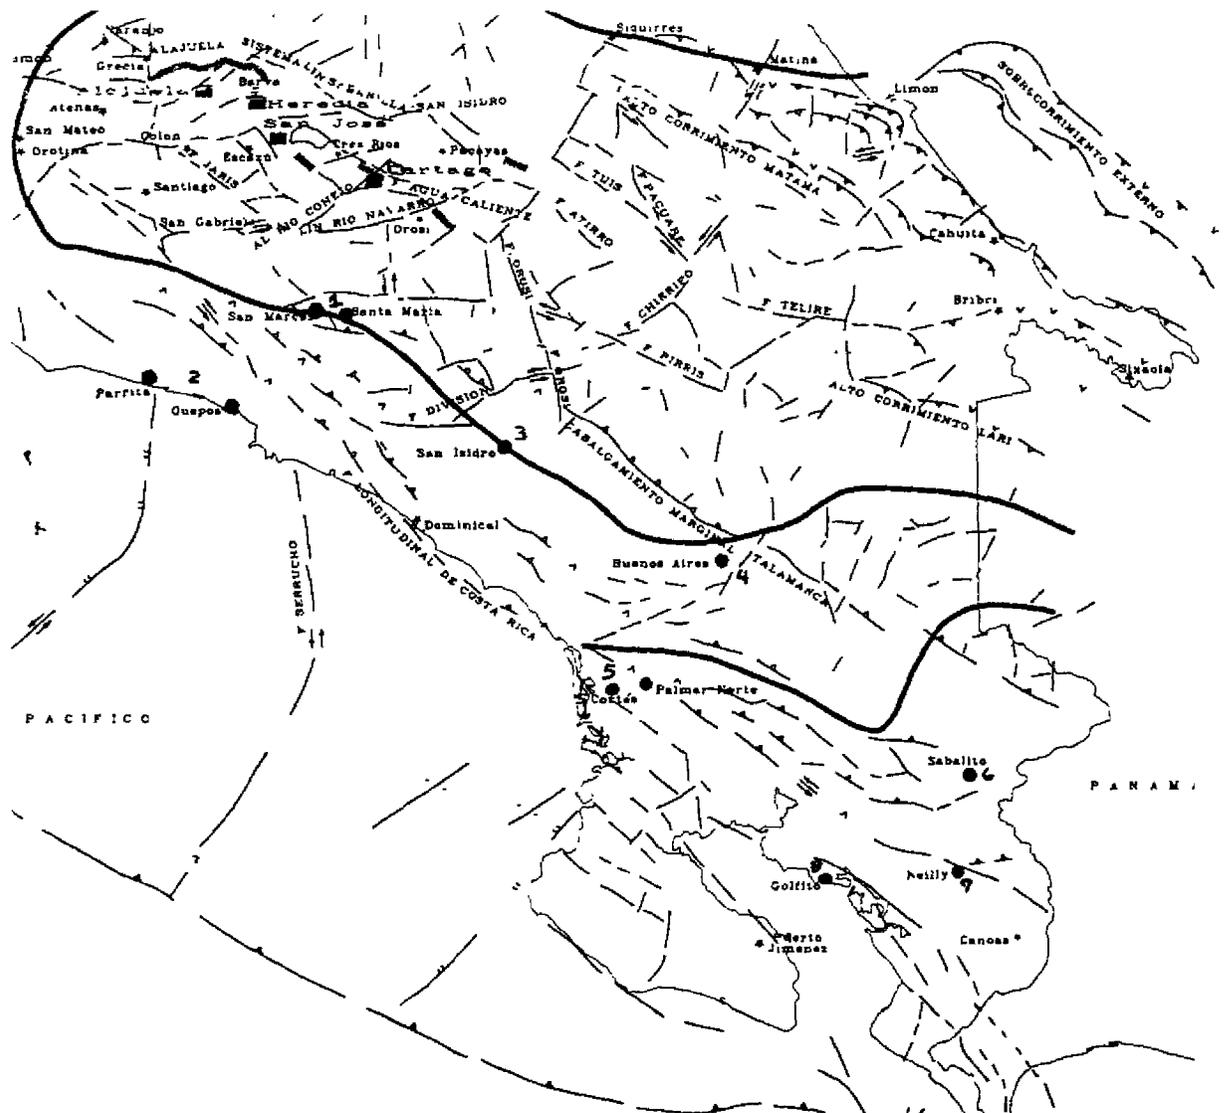
FIG 1 MAPA DE REGIONALIZACIÓN DEL EVENTO: HURACAN CESAR

El mayor grado de afectación del impacto del Huracán Cesar, tanto en el aspecto social y económico se dio en 8 regiones de acuerdo a la siguiente **REGIONALIZACIÓN DEL EVENTO: HURACÁN CESAR**. Ver figura 1.

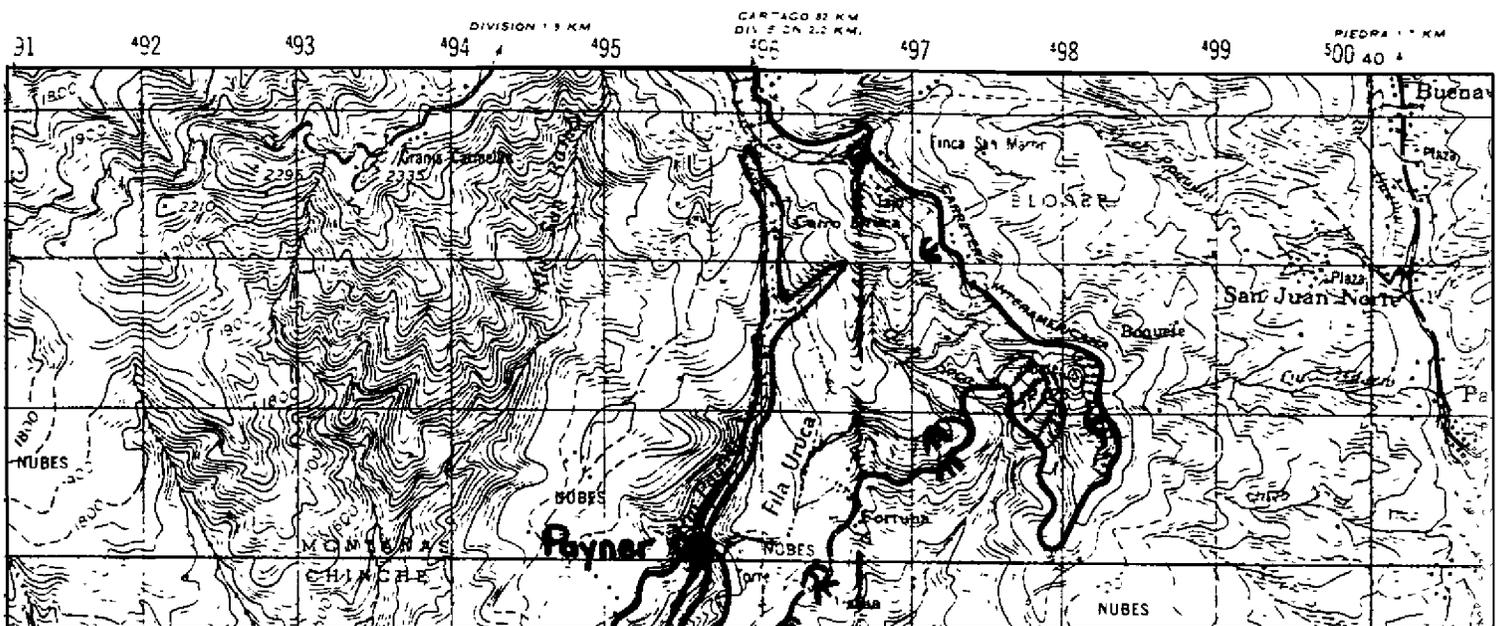
FIG 2. MAPA DE AFECTACIÓN POR DESLIZAMIENTO CARRETERA INTERAMERICANA SUR DE PEREZ ZELEDÓN

El trayecto División-San Isidro, corresponde al **tramo más crítico** de la Ruta 02 de la Interamericana Sur, donde los constantes desprendimientos de rocas y arboles obstaculizan frecuentemente la ruta en ambos sentidos, ver figura 2.

En lugar conocido como "Río Payner", en el kilómetro 102 en las coordenadas (495.600)E y (380.100)N, hoja San Isidro, es el tramo más crítico de la ruta 02, donde parte de la carretera en una longitud de aproximadamente 100 metros por 25 metros de profundidad de la vía fue totalmente destruida.

La recarga de sedimentos, rocas y arboles que se encauzaron por el Río Payner debido a los deslizamientos generados en las partes altas de la cuenca favoreció a que se originará flujos turbulentos "avalanchas" pendiente abajo arrastrando todo a su paso incluyendo parte de la carretera.

El tipo de obra ha realizar en el tramo dañado sobre el Río Payner debe de adecuarse tanto a las condiciones existente de la roca, precipitación y condiciones actuales de la cuenca superior del Río Quebradas, donde el Río Payner es el afluente principal.

Los trabajos tanto de reparación, nuevos trazados y de obras importantes deben de realizarse de acuerdo a un estudio previo de la zona, por parte de geólogos e ingenieros geotecnistas, profesionales conocedores de los aspectos relacionados con taludes e inestabilidad de laderas y de cuáles obras son necesarias en cada caso dependiendo de la magnitud, ubicación y condiciones topográficas del área, con la finalidad de minimizar el serio problema de inversiones caras y de una vida útil relativamente corta

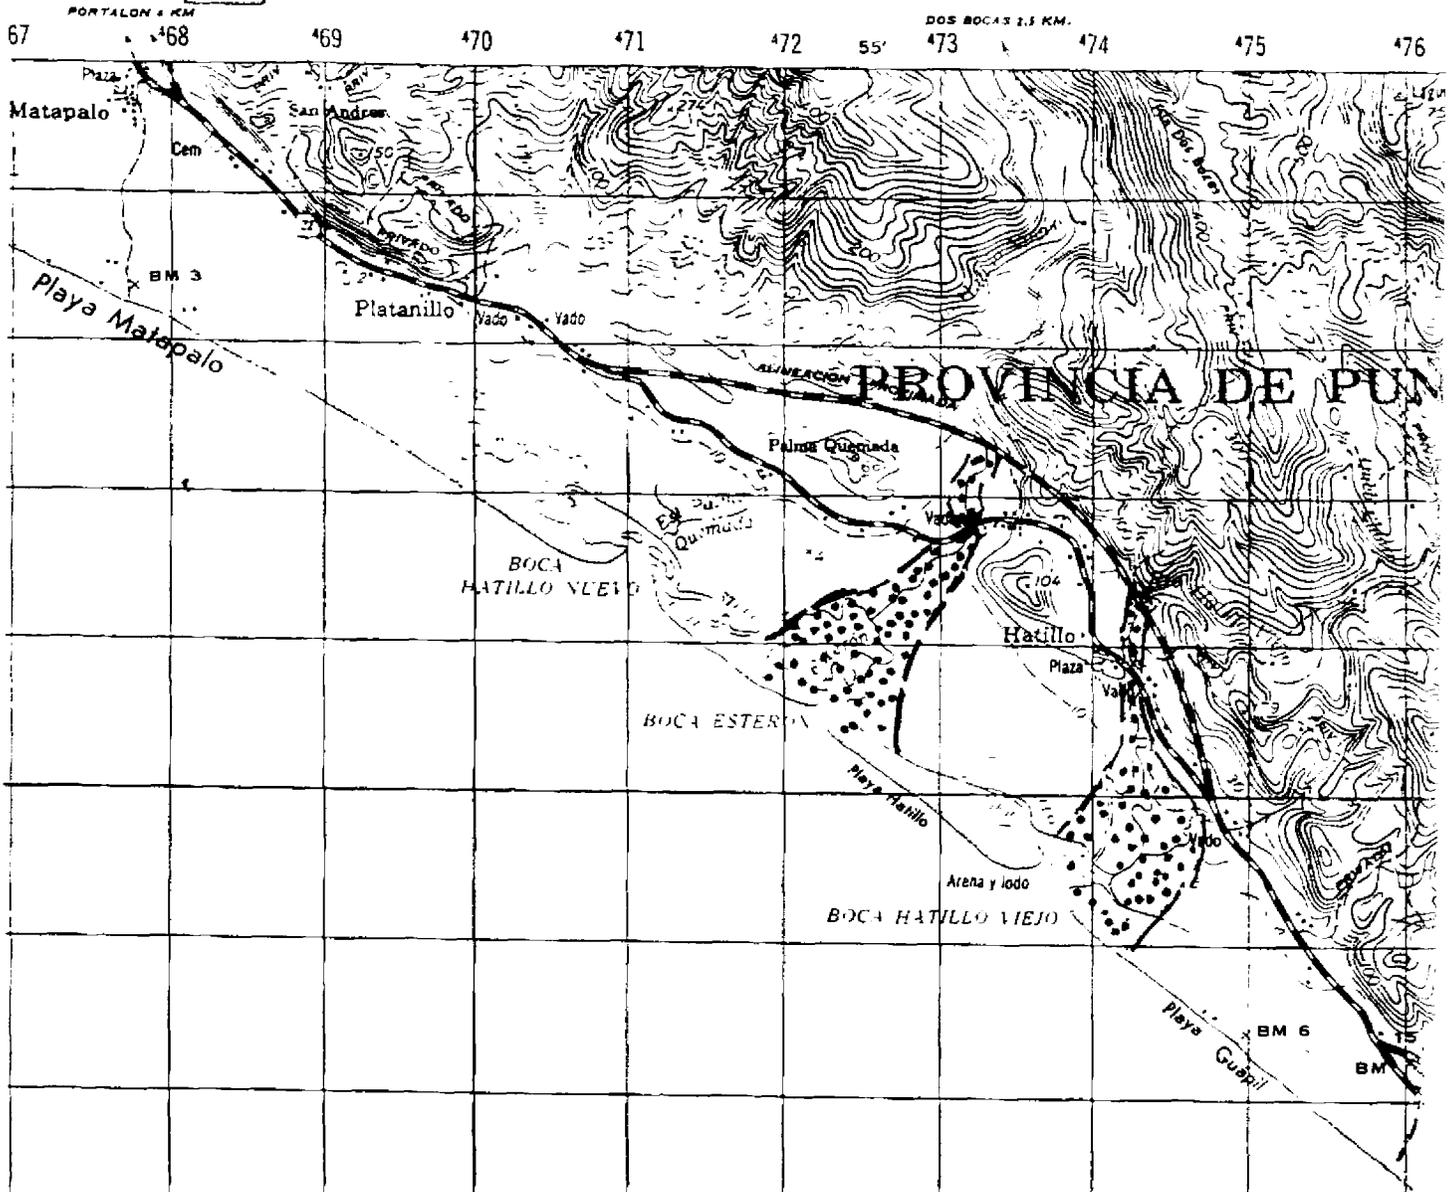
**FIG 3. MAPA DE AFECTACIÓN POR INUNDACIÓN,
SECTOR DE HATILLO**

El trazado de esta carretera denominada **Costanera Sur** que comunica parte del Cantón de Quepos con San Isidro, presenta tramos críticos que deben ser evaluados en un contexto general desde el punto de vista de la cuenca de cada uno de los ríos y de los posibles efectos que pueden originarse en los puentes correspondientes (Ver la tabla #5 y figura 3).

Río	Tipo de afectación
Río Naranjo	Socavamiento margen derecha y lavado de sub-base de la carretera en el sector de Llamarón.
Río Savegre	Lavado de sub-base y arrastre de rellenos de aproximación "Finca Marítima".
Río Hatillo Nuevo	Puente destruido y posiblemente con eventuales crecidas puede lavarse nuevamente los rellenos de aproximación.
