Riesgos Geológicos asociados al terremoto de Buenavista,
Pérez Zeledón

Resumen

El terremoto de Buenavista de Pérez Zeledón (Julio 3, 1985; Ms=6.1, h~13 Km.) afectó severamente a las poblaciones ubicadas en los valles de los ríos Buenavista, Blanco y Chirripó Pacífico, y también en las orillas de la carretera interamericana, la cual sufrió serios daños, entre Siberia y la Hortensia.

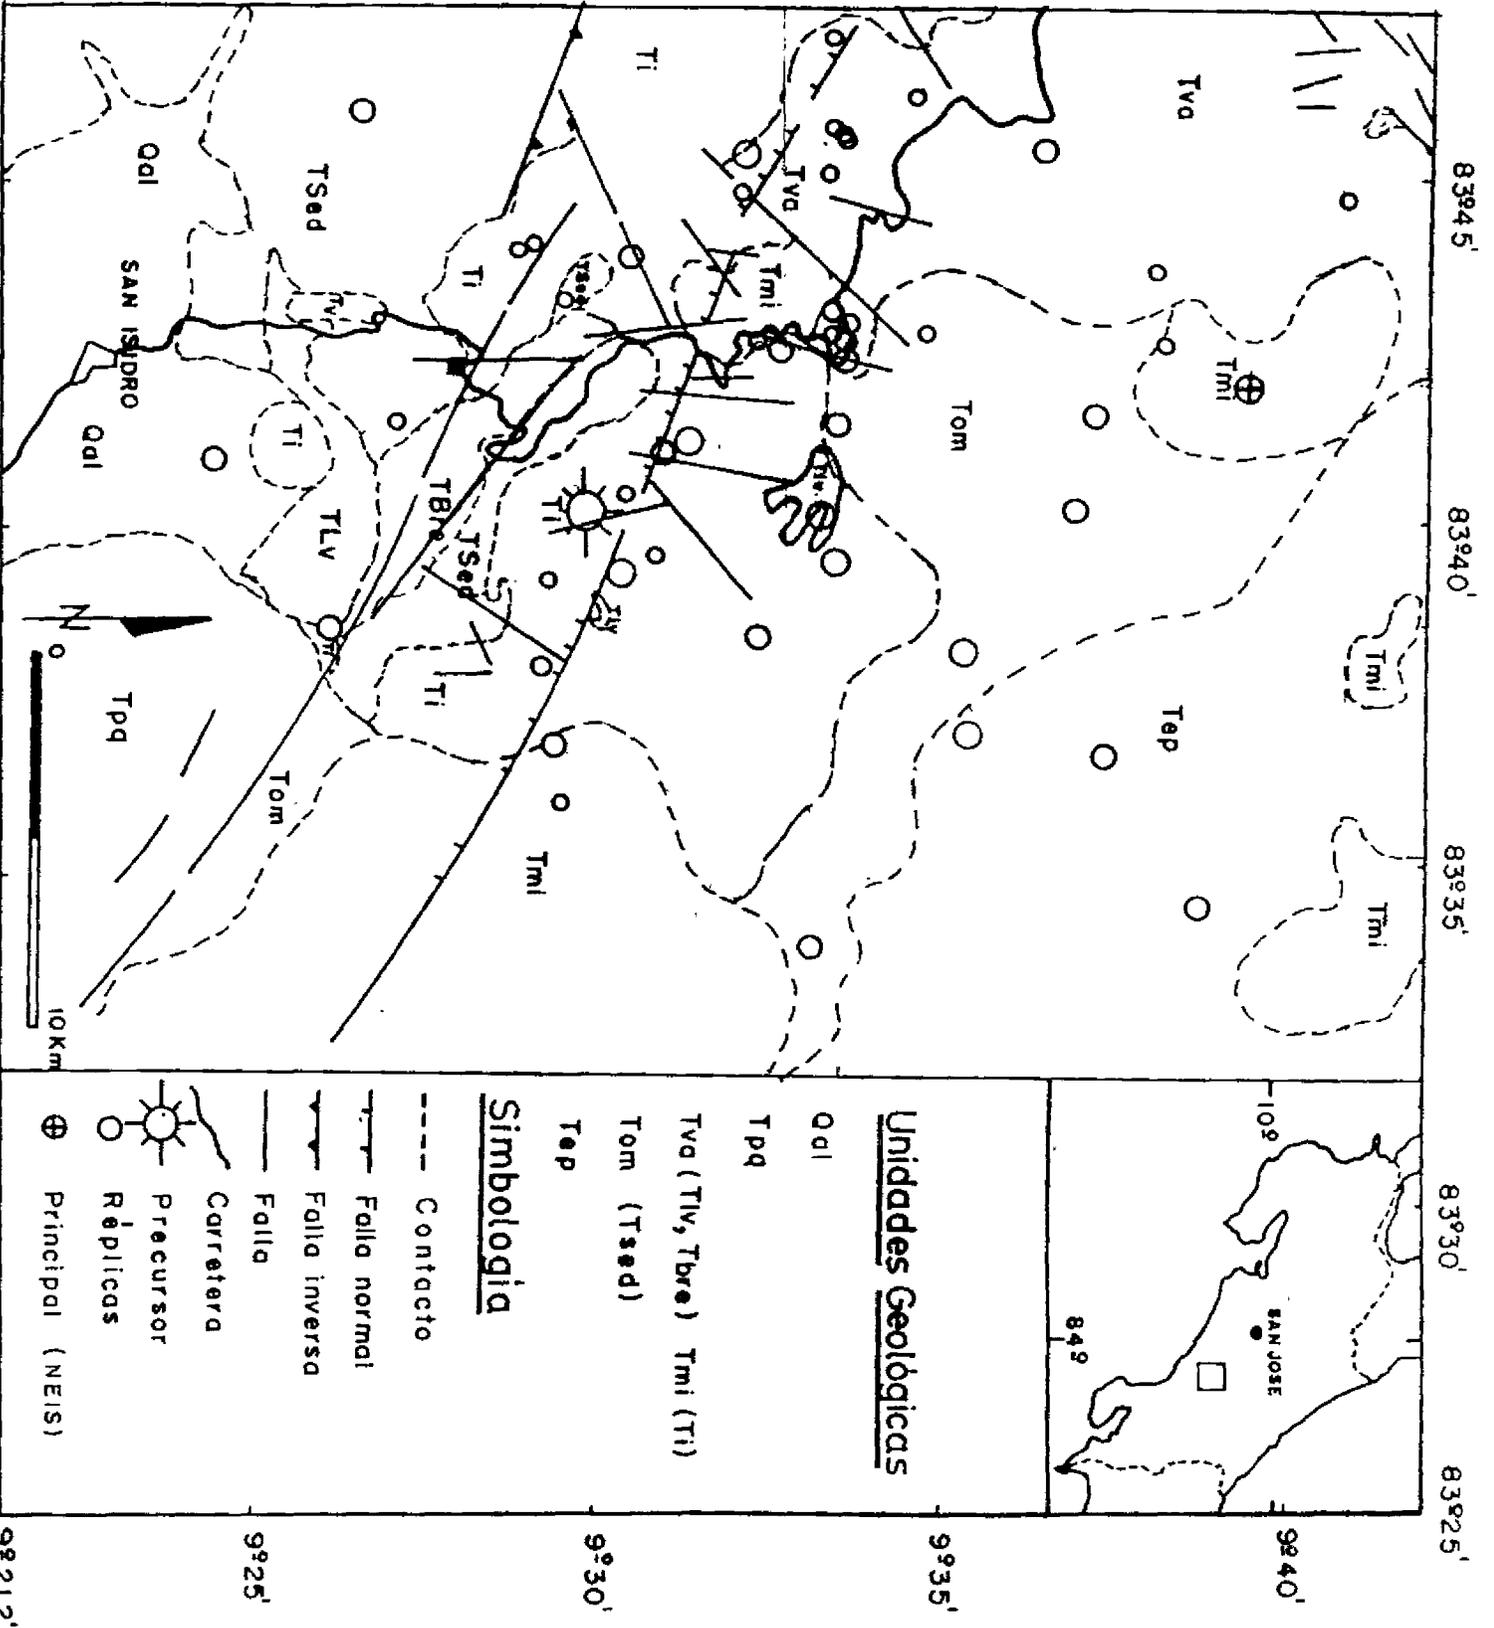
Fig. 1.

En la figura 1, se presenta un mapa geológico semi-esquemático, con las unidades litológicas cartografiadas y descritas por Leandro et al (1983) entre paréntesis, y su posible correlación con las reportadas en el mapa geológico de Costa Rica (1982).

En la figura 1, se presentan las fallas de la zona, recopiladas a partir del mapa geológico de Costa Rica (1982), Leandro et al (1983) y de un mapa inédito facilitado al primer autor por el geólogo Sergio Mora. Es posible reconocer tres sistemas principales, N-S, NE-SW y el NW-SE. Dichs sistemas controlan en parte el curso de los ríos de la zona. Particularmente interesante resulta la falla normal u rumbo NW-SE, a lo largo de la cual se presenta una sismicidad significativa.

en la figura 1, donde es relevante la banda de sismicidad a lo largo de la falla normal de dirección NW-SE. Sin embargo, aún no ha sido identificada la falla local que generó el terremoto, aunque el NEIS reportó un tipo de mecanismo de falla normal con una componente importante de movimiento transcurrente.

De las figuras 1 y 3, puede establecerse una correlación entre la geología local y los deslizamientos, siguiendo el trazado de la carretera de Siberia a la Hortensia, y así podremos comprender, porqué los daños fueron más severos entre División y la Hortensia. Entre Siberia y División la carretera corta rocas intrusivas ácidas (granodioritas), en donde se producen varios deslizamientos, sobre todo de la capa meteorizada. Mientras que de División a la Hortensia, la carretera corta afloramientos de rocas volcano-sedimentarias, estratificadas y plegadas ligeramente (Weyl, 1977) , en donde ciertos rasgos estructurales como planos de buzamientos o planos de diaclasas y ciertas capas de arcilla,

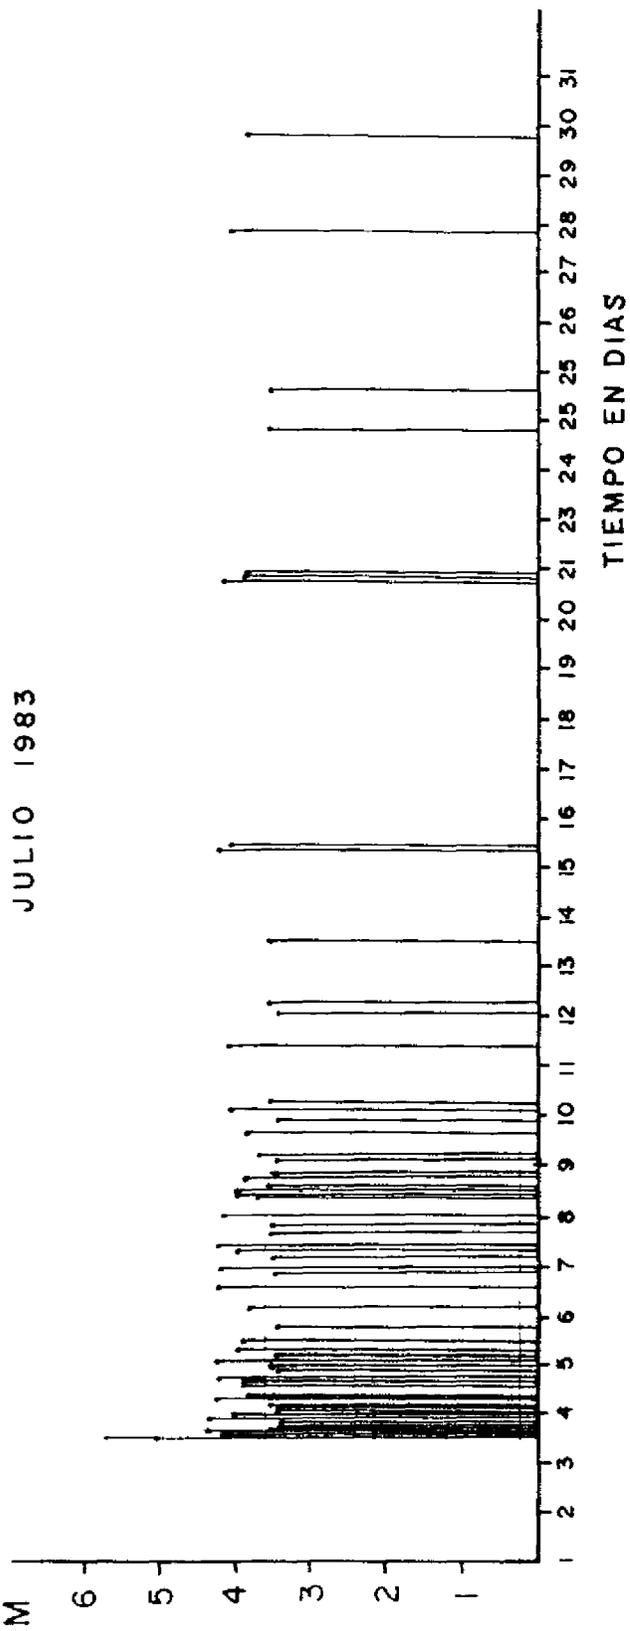
Fig. 2.

La figura 2, muestra la serie de tiempo y la magnitud local (M), para los temblores principales y sus réplicas, sentidos en el área metropolitana de San José, con intensidades en la escala de Mercalli modificada (MM), mayor o igual a II, durante el mes de julio, 1985. Obsérvese la concentración de la actividad durante los primeros días después del temblor principal. Las réplicas localizadas durante las primeras 48 horas después del temblor principal, dan una idea aproximada del área de ruptura (400 km que en nuestro caso está acotada, excepto por el sur, por la sista de intensidad VII de la figura 3. Los eventos sentidos portados en la figura 2, se encuentran localizados espacialm
