## Efectos Geológicos Asociados al Sismo del 23 de Junio del 2001 en el Sur del Perú

Juan Carlos Gómez<sup>1</sup>, Frank Audemard<sup>2</sup> y José Quijano<sup>1</sup>

<sup>1</sup>Instituto Geofísico del Perú, Lima-Perú

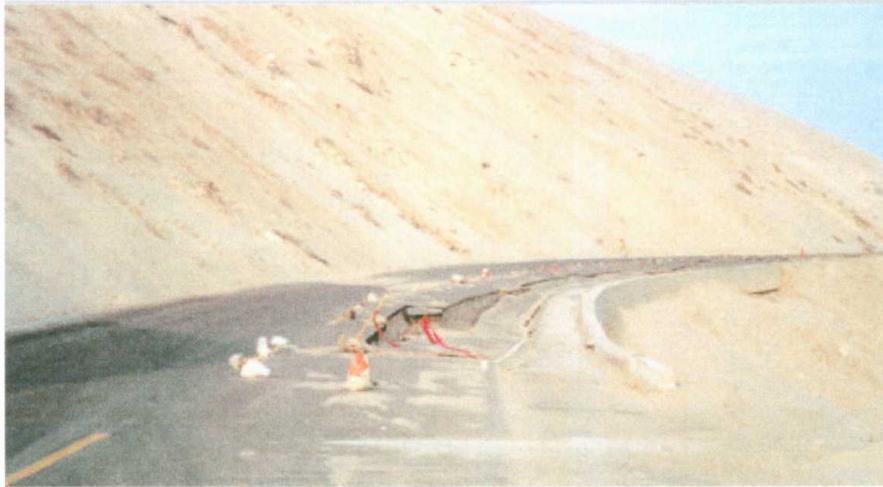
*a). Deslizamientos cosísmicos:* Estos ocurrieron al momento del sismo y tuvieron lugar mayormente a lo largo de la carretera Panamericana Sur y en algunas vías afirmadas de penetración a las zonas andinas (Figura 2). Se inspeccionaron 32 ocurrencias de este tipo de deslizamiento, presentando volúmenes entre 40 a 8000 m<sup>3</sup> de material removido, mayormente de naturaleza arenosa, en los siguientes tramos carreteros:

- . Tramo Atico-Ocoña-Camaná: Sector Cerro de Arena, 20 ocurrencias.
- . Tramo La Curva-Cocachacra: 4 ocurrencias.
- . Tramo Pararca – Pausa: 8 ocurrencias.

Figura 2. Tramo Atico-Ocoña (secor cerro de Arena). Desplazamientos de aspersiones eolicas un tramo de la Panamericana Sur.

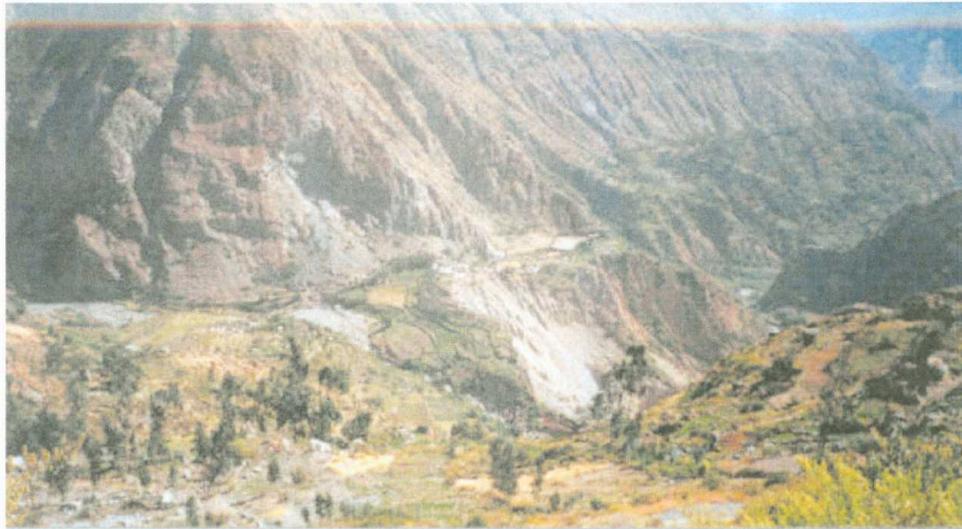
*b). Deslizamientos reactivados:* En la región sur del país existe deslizamientos activos cuya dinámica se acelera al producirse un sismo, este fue el caso de 5 deslizamientos reactivados por el sismo del 23.06.01: Pallata (Moquegua), Llojo (Moquegua), Lari (Arequipa), Madrigal (Arequipa) y Maca (Arequipa), Figura 3.

Figura 3. Deslizamientos en el Cerro Llojo – Carumas

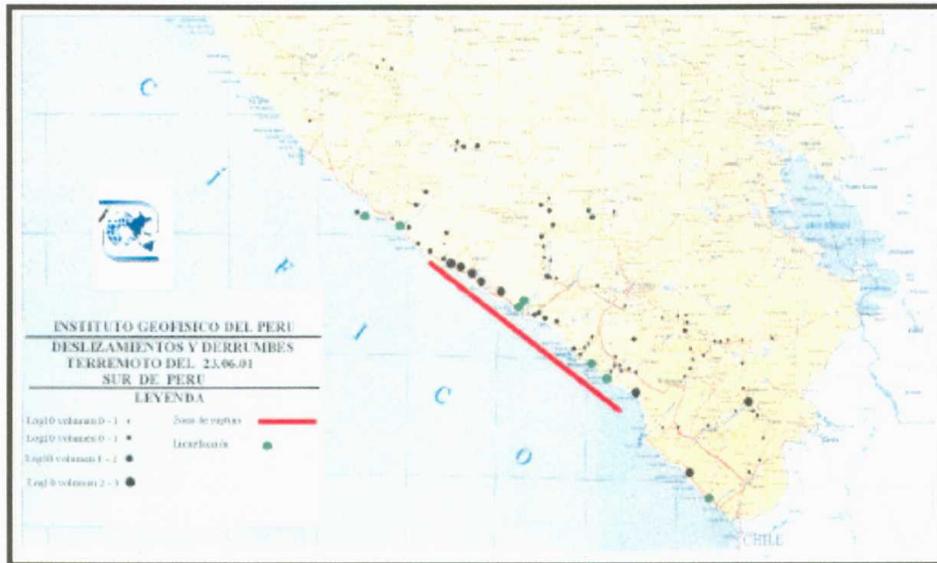
fracturado. Durante el trabajo de campo se llegó a inventariar 160 derrumbes con volúmenes entre 5 y 7300 m<sup>3</sup> de material removido (Figura 4) y los principales tramos de carreteras afectadas fueron:

Figura 4. Ubicación de los puntos en donde se han producido deslizamiento y derrumbes debidos al terremoto del 23 de Junio de 2001.
