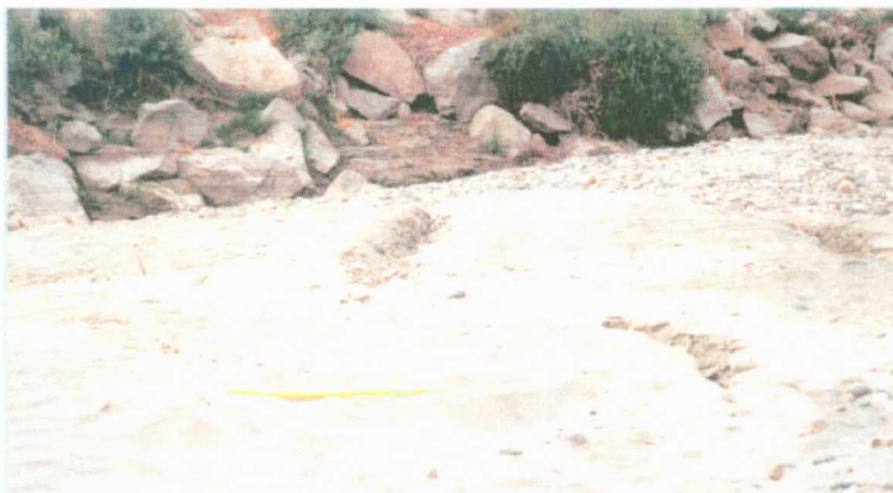
La zona de mayor evidencia de licuación fue a lo largo del río Camaná y la franja costera entre Mejía y la Punta de Bombón. Así, en el cauce del río Camaná las numerosas evidencias de licuación afectaron el terraplén de la margen izquierda del río (usado para el control de inundaciones de la llanura aluvial cultivada). En el curso del río, las arenas muy finas a intermedias licuaron en aquellos bancos de arena no muy

potentes. Los volcanes de arena tuvieron diámetros de hasta 2.0 m También se midieron fracturas longitudinales a los bancos con eyección de arena (venting fractures) de unos pocos metros de longitud (grietas individuales no mayores de 4 m de longitud), Figura 6.

*Figura 6. Imagen del margen izquierdo del río Camana en donde se observa fenómenos de lateral spreading y licuación de suelos arenoso.*

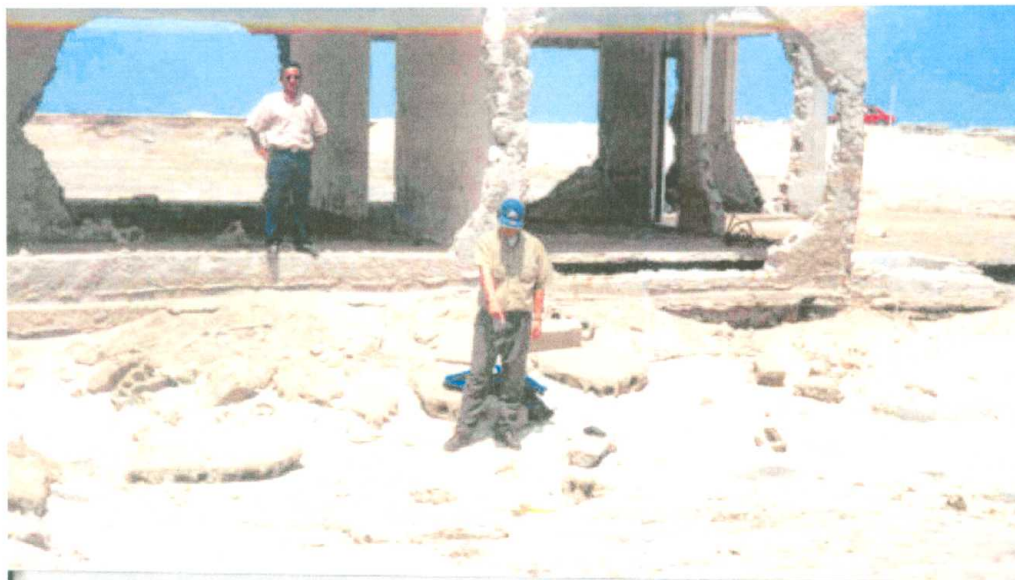
*Figura 7. Volúmenes de arena por efecto de licuación de suelos formados posterior al sismo.*

Asimismo, se pudo constatar la ocurrencia de más de una generación de evidencias de licuación, específicamente en el sector de Cerrilos, donde se localizaron conos de arena formados posterior al tsunami ocurrido minutos después del sismo del 23.06.01, esto permite discriminar que estos conos se formaron con alguna de las réplicas, Figura 7.

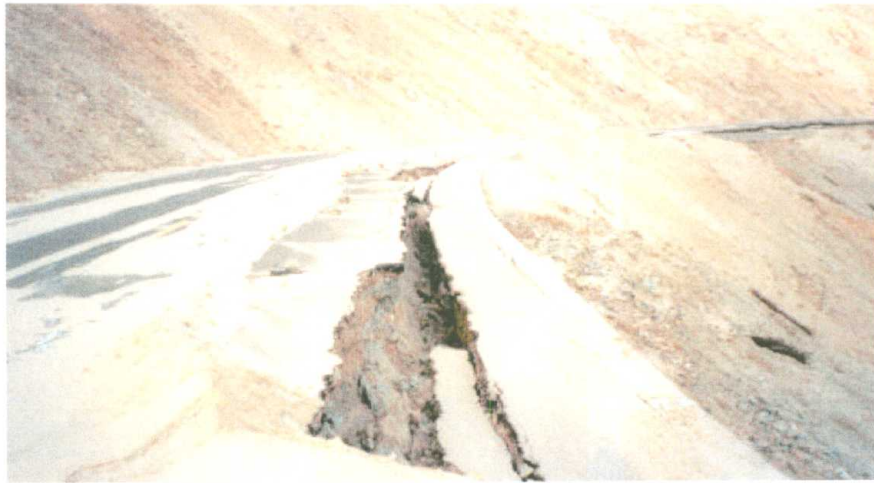
La evidencia de inestabilidad del terraplén, que obraron de manera más frecuente en las carreteras, siendo éstas del tipo falla de borde en terraplenes de carretera a falda de relieve. Por otro lado, son muchos los casos donde sólo el borde libre del terraplén de relleno – en sectores donde la carretera corre a flanco de montaña o vertiente – muestra grietas longitudinales de algunas decenas de metros y ocasionalmente alcanzaron el centenar de metros. Los sectores con fallas de borde más pronunciados están entre Atico y Pescadores (km 727-734 de la Panamericana Sur), donde la carretera está construida sobre aspersiones eólicas no consolidadas adosadas a vertientes de unos 30° de pendiente, Figura 8.

*Figura 8. Tramo Atico-Pescadores, Panamericana Sur – Sector Cerro de Arena . Agrietamientos en la carpeta asfáltica por falla del borde lateral en zonas de aspersiones eólicas.*
