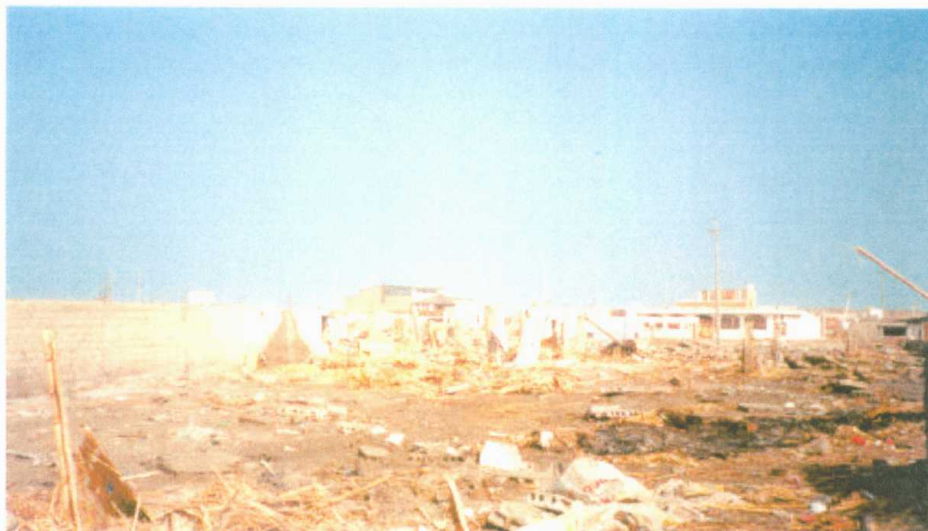
A consecuencia del sismo del 23.06.01 se produjo un tsunami que afectó severamente a las poblaciones costeras de Ocoña, Camaná, Quilca y Matarani, ubicadas en el litoral sur del país. En el valle de Camaná, el tsunami penetró más de un kilómetro causando destrucción y muerte, Figura 9. Tanto al norte como al sur de Matarani, la altura del tsunami no sobrepasó el nivel de pleamar. Cabe mencionar, que el tsunami impactó la costa al momento en que la marea alcanzaba su nivel más bajo (Dirección de Hidrografía y Navegación, 2001).

*Figura 9. Balneario de La Punta, Camaná. Zona de destrucción por el tsunami del 23 de Junio de 2001.*

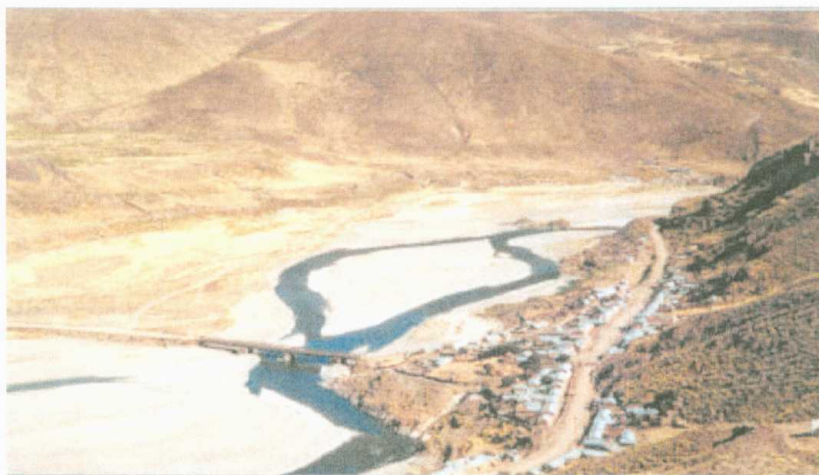
En la inspección de campo realizada se constató un incremento de la actividad de los volcanes Misti y Sara Sara, siendo esta principalmente de tipo fumarólica. Asimismo, las fuentes termales de origen volcánico, aledañas a estos centros volcánicos y otros activos localizados en las zonas altas de Arequipa, fueron alteradas en sus sistemas de circulación de aguas y la temperatura de las mismas, tal es el caso de las siguientes fuentes termales, Figura 10:

Esto conlleva a inferir que se produjeron fracturamientos a causa del sismo que alteraron el caudal y afloramiento de aguas termales en las zonas mencionadas.

*Figura 10. Vista panorámica del poblado de Sibayo, valle del Colca. Parte superior derecha se observa los baños termales El Inca de Callalli que redujo su caudal de agua por efecto del sismo del 23 de Junio de 2001.*
